PETER BECKER

## DER LÖWENTEMPEL VON MUSAWWARAT ES-SUFRA – DIE RENOVIERUNG DES DACHTRAGWERKS 2014/15

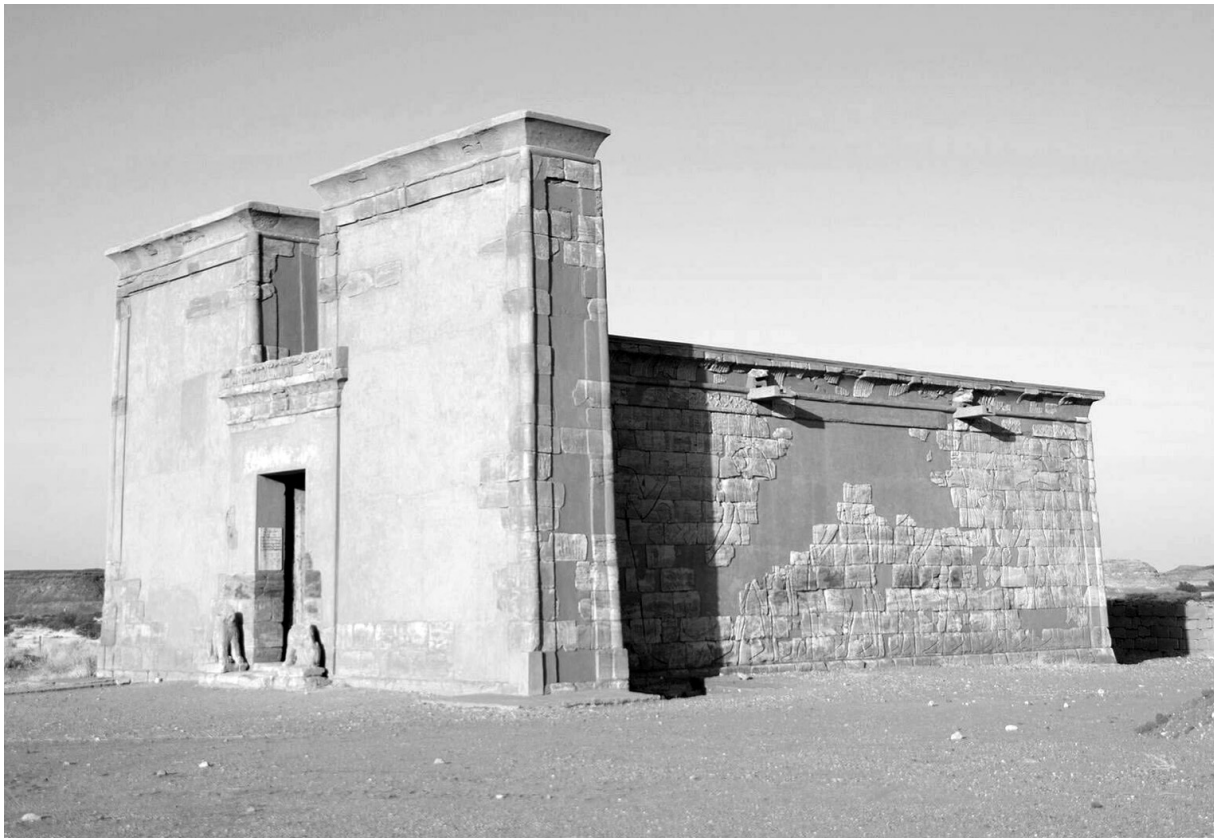
Abb. 1: Gesamtansicht des Tempels vor Beginn der Arbeiten (Foto: Peter Becker)

stechen zwei Schadenskomplexe besonders heraus. Zum einen war es unter allen sechs Auflagern der Hauptstahlbinder zu Rissen im Mauerwerk der Längswände gekommen, von denen zwei Risse, nämlich die unter den Auflagern des ersten Binders, vom Eingang aus gesehen, durch Risslänge und -breite besonders auffällig waren. Zum anderen waren die Bleche der Dachdeckung an sehr vielen Stellen undicht geworden. Dies betraf sowohl die Wellblechplatten des eigentlichen Daches wie auch alle Blechabdeckungen der Attika und der Entwässerungsrinnen. Die Attika hatte man in den vergangenen Jahrzehnten durchaus erfolgreich mit immer neuen Blechschichten repariert. Die Entwässerungsrinnen jedoch waren an vielen Stellen gerissen, da sie ohne eine Dehnungsmöglichkeit eingebaut worden waren. Regenwasser konnte daher ungehindert in das Mauerwerk der Längswände eindringen. Hier konnten alle Reparaturen mit dauerelastischem Material nicht zu einer Lösung führen. Ein 2005 angefertigtes Gutachten<sup>6</sup> listet die vorgefundenen Schäden detailliert auf und gibt Empfehlungen zu ihrer Beseitigung. 2014 wurde das Architekturbüro Becker + Hofstätter angesprochen, um festzustellen, in welchem finanziellen und zeitlichen Rahmen

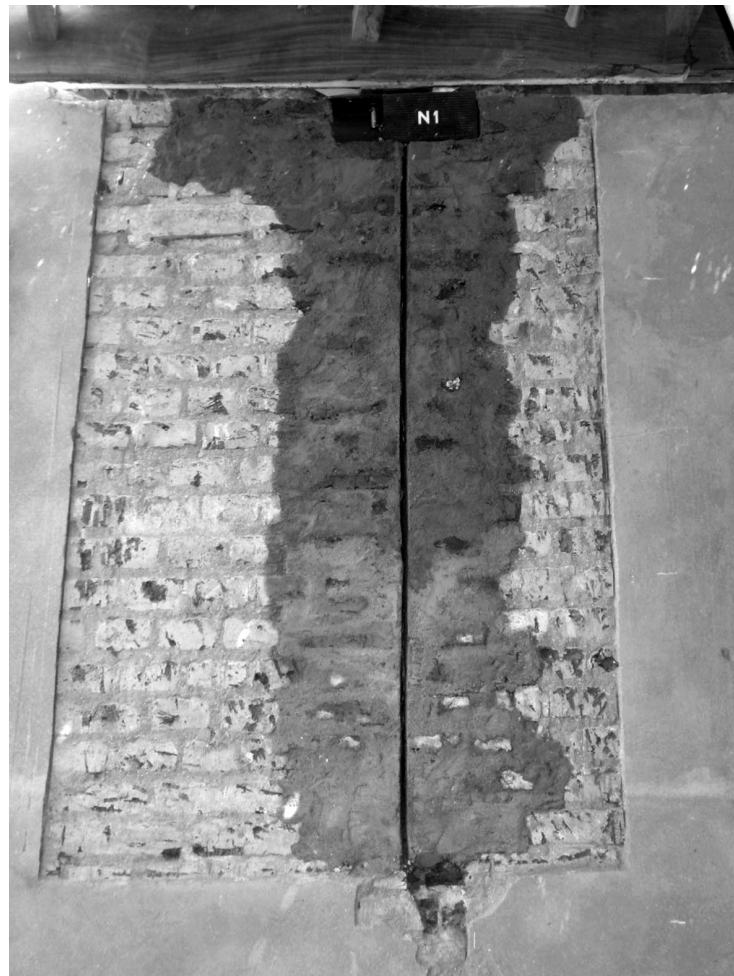
Für die Risse unter den Auflagern S1 und N1 wurde eine Untersuchung der Fundamente durchgeführt. Untersucht wurden dabei in zwei Grabungsschnitten am Nord- und Südpylon die Fundamente und der anstehende Boden.<sup>8</sup> Es wurde festgestellt, dass die vorgefundenen Fundamente den in der Veröffentlichung<sup>9</sup> dargestellten Dimensionen entsprechen. Der Füllkörper unterhalb des bewehrten Fundaments, der aus einer unbewehrten Sand-Zement-Mischung besteht, erwies sich aber als außenseitig stark porös. Volker Link führte mit Hammer und Meißel Festigkeitsuntersuchungen am freigelegten Füllkörper durch und stellte fest, dass die äußere Schicht des Füllkörpers bis in zwei bis drei Zentimeter Tiefe sehr porös ist und sich sehr leicht ritzen lässt. Dies ist augenscheinlich der Tatsache geschuldet, dass das anstehende Sediment sehr schnell Wasser zieht, wie durch ein Experiment nachgewiesen werden konnte. Dadurch wurde der Erde-Zement-Mischung des Füllkörpers nach dem Einbringen so schnell Feuchtigkeit entzogen, dass sie nicht ordnungsgemäß abbinden konnte. Dieses Phänomen führte dazu, dass auch an der Unterseite des Füllkörpers eine ca. 2 cm starke Schicht entstanden ist, die aus weichem, nicht komplett ausgehärtetem Material besteht. Dies führte zur Setzung des gesamten Baukörpers und damit zu den Rissen unter den Auflagerpunkten S1 und N1.

Abb. 3: Auflager N1 nach Einbau des Widerlagers und Schließen des Schlitzes mit Mauerwerk (Foto: Peter Becker)

Um weiterer Rissbildung und Schäden am Gebäude vorzubeugen, war es unbedingt notwendig, die Auflager der Stahlkonstruktion des Daches als Gleitlager auszubilden. Dazu war die Stahlkonstruktion im Bereich der Auflager zunächst freizustemmen und besonders in Achse 1 (Auflagerpunkte N1 und S1) mussten dabei die Betonpolster unterhalb der 150 mm hohen T-Stahlträger großflächig entfernt werden. Zur Ausführung waren erfreulicherweise keine weiteren Sicherungsmaßnahmen nötig, da die 150 mm hohen T-Stahlträger an der Mauerkrone zusätzlich durch die 75 mm hohen L-Stahlprofile rechts und links gehalten werden. Angesichts des aufgenommenen Befunds im Fundamentbereich war es klar, dass die Risse an den Auflagerpunkten N1 und S1 immer wieder auftreten würden, ohne jedoch die Statik des Gebäudes zu beeinträchtigen. Aus ästhetischen Gesichtspunkten wurde daher empfohlen, diese Risse im Inneren des Gebäudes als senkrechte Sollrisse auszubilden. Eine genaue Detailierung der Sollfugen im Putz steht noch aus, es wurden dazu jedoch schon Vorgespräche mit den Restauratoren und der Projektleitung geführt. Im Außenbereich verlaufen die Risse zum großen Teil in Steinfugen, so dass sie kaum sichtbar sind.

Parallel wurde mit dem Einbau der neuen Widerlager in den Längswänden des Tempels begonnen. Hierzu wurden die Wände geschlitzt und die neuen Gleitlager aus Stahl, deren Konstruktion vom Sta-

tiker Volker Link in Deutschland berechnet worden waren, an die vorhandenen Stahlbinder angeschraubt. Danach wurden die Schlitzte wieder mit Mauerwerk geschlossen, wobei unter den Auflagern S1 und N1 jeweils eine Sollfuge im Mauerwerk ausgebildet wurde. Die Stahlteile wurden ausnahmslos von örtlichen Schlossern in Shendi angefertigt. Lediglich die benötigten Normschrauben waren in Deutschland gekauft worden.

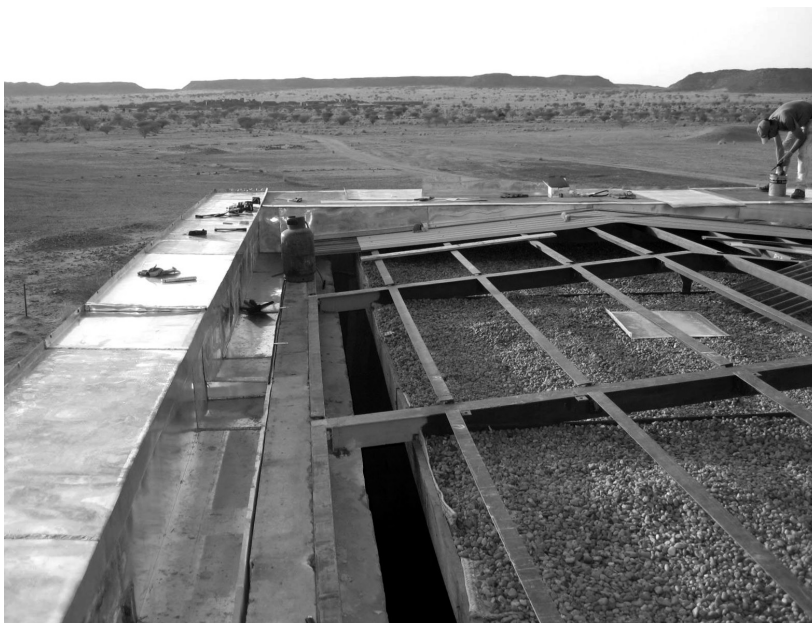
Abb. 5: Montage der Rinne und der Attika-Abdeckungen (Foto: Peter Becker)

Der LKW mit der von Jörg Bodemann eigens für den Transport des Materials angefertigten Holzkiste erreichte Musawwarat am 05.03.2015, und es wurde sofort mit den Blecharbeiten begonnen. Da die Bleche sehr exakt vorgerichtet worden waren, konnte die Montage sehr schnell erfolgen. Die beiden Dachklempner Jörg Bodemann und Stefan Kownatzki konnten mit der Unterstützung durch mehrere lokale Arbeiter in wenigen Tagen alle Platten montieren, so dass die Arbeiten am Dach insgesamt nur elf

Arbeitstage in Anspruch genommen haben. Die Befestigung der Wellblechplatten wurde entgegen der ursprünglichen Anbringung mit Haken etwas verändert. Zum Einsatz kamen nun selbstschneidende Schrauben, die von oben durch die Platten in die Stahlträger geschraubt wurden. Diese Schrauben, die es in dieser Form in den 60er Jahren noch nicht gab, erlauben es in Zukunft, leichter als vorher einzelne Platten auszutauschen. Das verwendete Zinkblech hat generell eine Stärke von 0,8 mm. Das Wellblech hat die Maße 177/55 mm (Achismaß Welle/Höhe Welle) und eine Stärke von 0,75 mm.

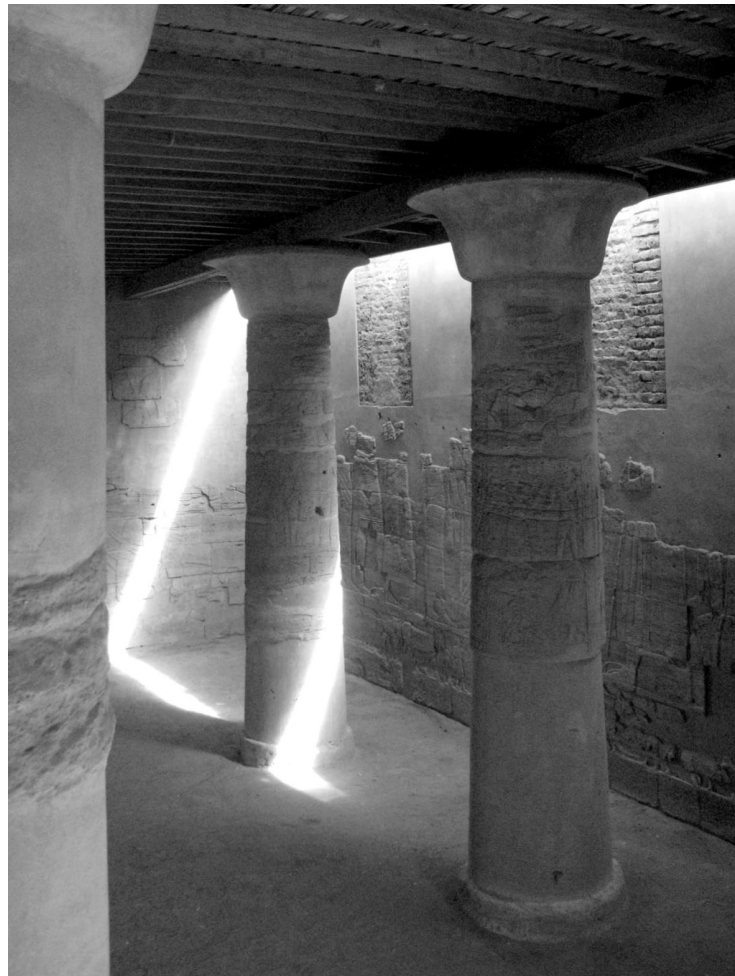
Abb. 6: Der Innenraum des Tempels nach Abschluss der Arbeiten (Foto: Peter Becker)

Mit einer kleinen improvisierten Feier aller Teammitglieder wurde das neue Dach am 16.03.2015 eingeweiht. Der Tempel ist im Innern optisch nicht verändert, lediglich die frischeren Oberflächen der neuen *Birsch*-Matten sowie die neuen transparenten Kunststoffplatten der Dachkonstruktion zeigen, dass hier eine Sanierung stattgefunden hat. Durch die geringe Firsthöhe des Daches ist von außen nicht zu erkennen, dass die gesamte Dachoberfläche ausgetauscht wurde. Erst ein Blick von oben zeigt, dass von den Blechschichten der letzten vierzig Jahre nichts übrig geblieben ist. In summa ist es mit dieser Maßnahmegelungen, den Löwentempel von Musawwarat für einen langen Zeitraum zu ertüchtigen, ohne das anspruchsvolle und gut funktionierende ästhetische Konzept, das dem ursprünglichen Wiederaufbau zu Grunde gelegen hat, zu stören. Mit der erfolgreichen Sanierung des Dachs ist der Weg nun frei für eine komplette Rehabilitation des Monuments, die in den nächsten Jahren mit einer Reinigung und Restaurierung der Reliefs, einer Festigung der noch vorhandenen antiken Putzreste sowie einer Überarbeitung der modernen Putzflächen abgeschlossen werden soll.

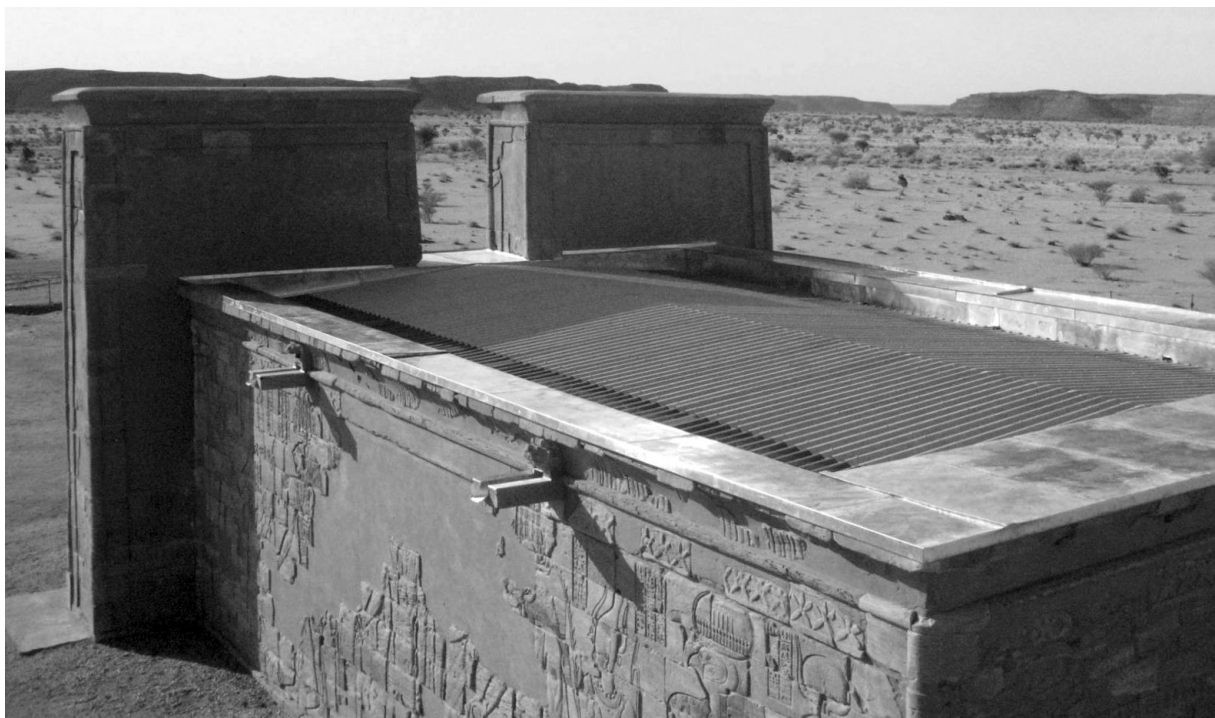
Abb. 7: Blick von oben auf das erneuerte Dach (Foto: Peter Becker)
