PETER BECKER

## DER LÖWENTEMPEL VON MUSAWWARAT ES-SUFRA – DIE RENOVIERUNG DES DACHTRAGWERKS 2014/15

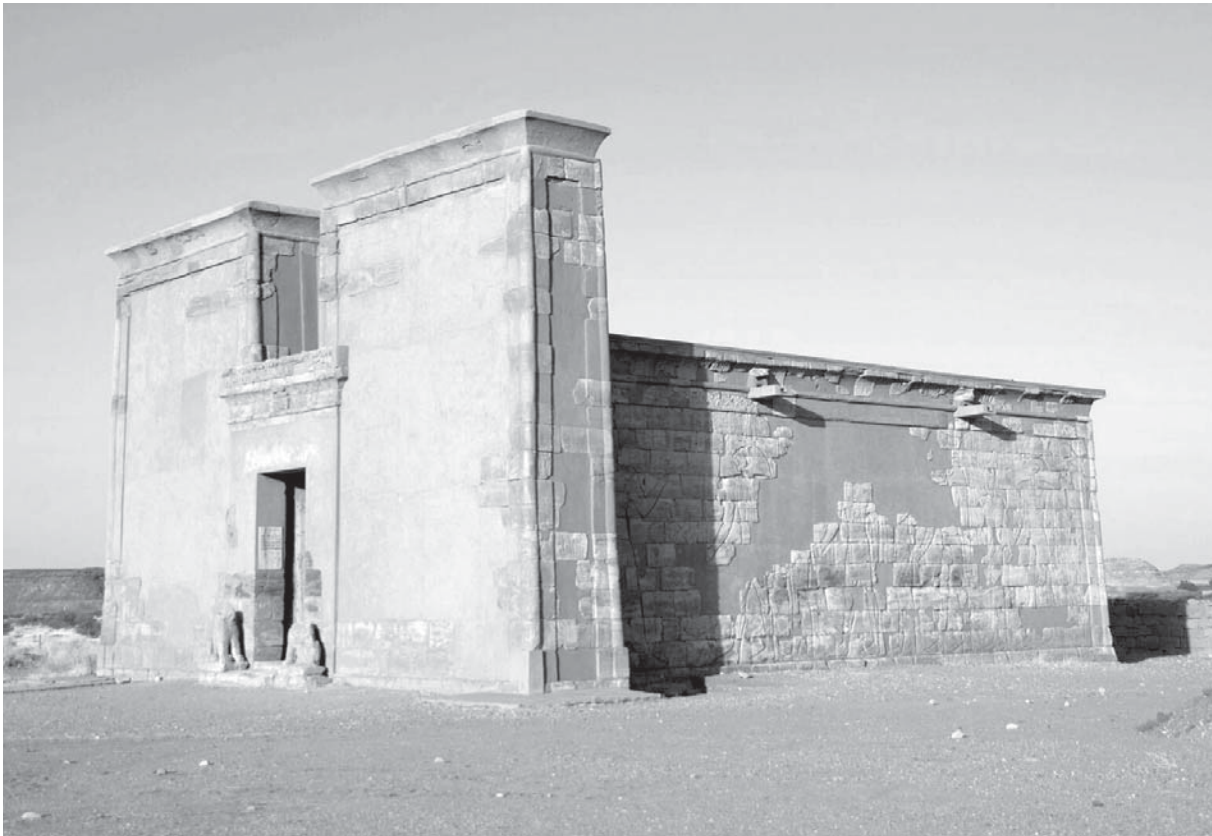
Abb. 1: Gesamtansicht des Tempels vor Beginn der Arbeiten (Foto: Peter Becker)

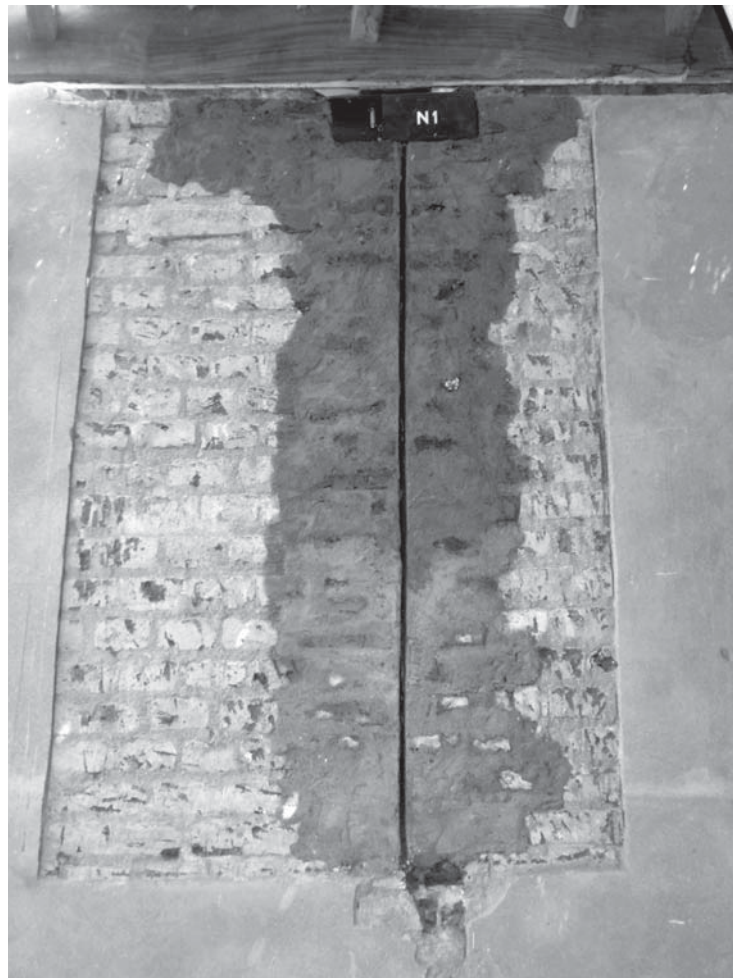
Abb. 3: Auflager N1 nach Einbau des Widerlagers und Schließen des Schlitzes mit Mauerwerk (Foto: Peter Becker)

Parallel wurde mit dem Einbau der neuen Widerlager in den Längswänden des Tempels begonnen. Hierzu wurden die Wände geschlitzt und die neuen Gleitlager aus Stahl, deren Konstruktion vom Sta-

tiker Volker Link in Deutschland berechnet worden waren, an die vorhandenen Stahlbinder angeschraubt. Danach wurden die Schlitzte wieder mit Mauerwerk geschlossen, wobei unter den Auflagern S1 und N1 jeweils eine Sollfuge im Mauerwerk ausgebildet wurde. Die Stahlteile wurden ausnahmslos von örtlichen Schlossern in Shendi angefertigt. Lediglich die benötigten Normschrauben waren in Deutschland gekauft worden.

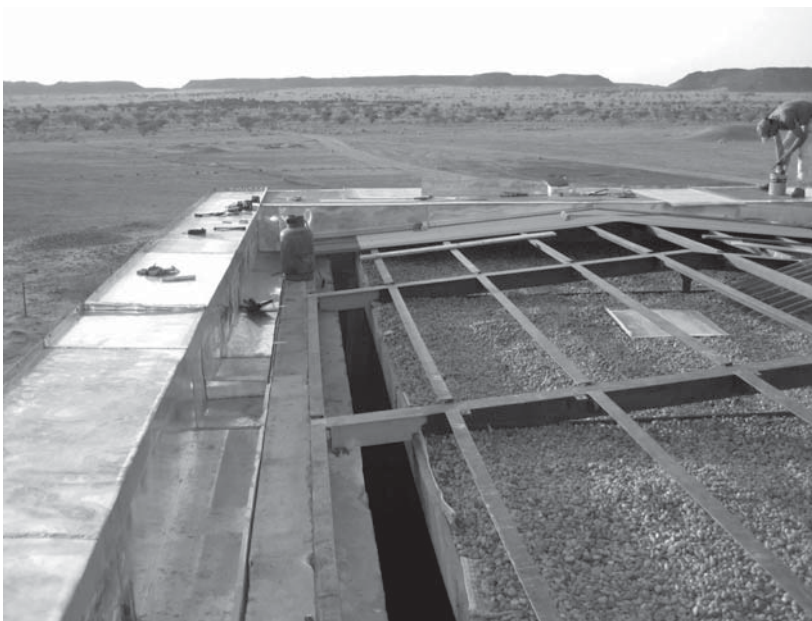
Abb. 5: Montage der Rinne und der Attika-Abdeckungen (Foto: Peter Becker)

Arbeitstage in Anspruch genommen haben. Die Befestigung der Wellblechplatten wurde entgegen der ursprünglichen Anbringung mit Haken etwas verändert. Zum Einsatz kamen nun selbstschneidende Schrauben, die von oben durch die Platten in die Stahlträger geschraubt wurden. Diese Schrauben, die es in dieser Form in den 60er Jahren noch nicht gab, erlauben es in Zukunft, leichter als vorher einzelne Platten auszutauschen. Das verwendete Zinkblech hat generell eine Stärke von 0,8 mm. Das Wellblech hat die Maße 177/55 mm (Achismaß Welle/Höhe Welle) und eine Stärke von 0,75 mm.

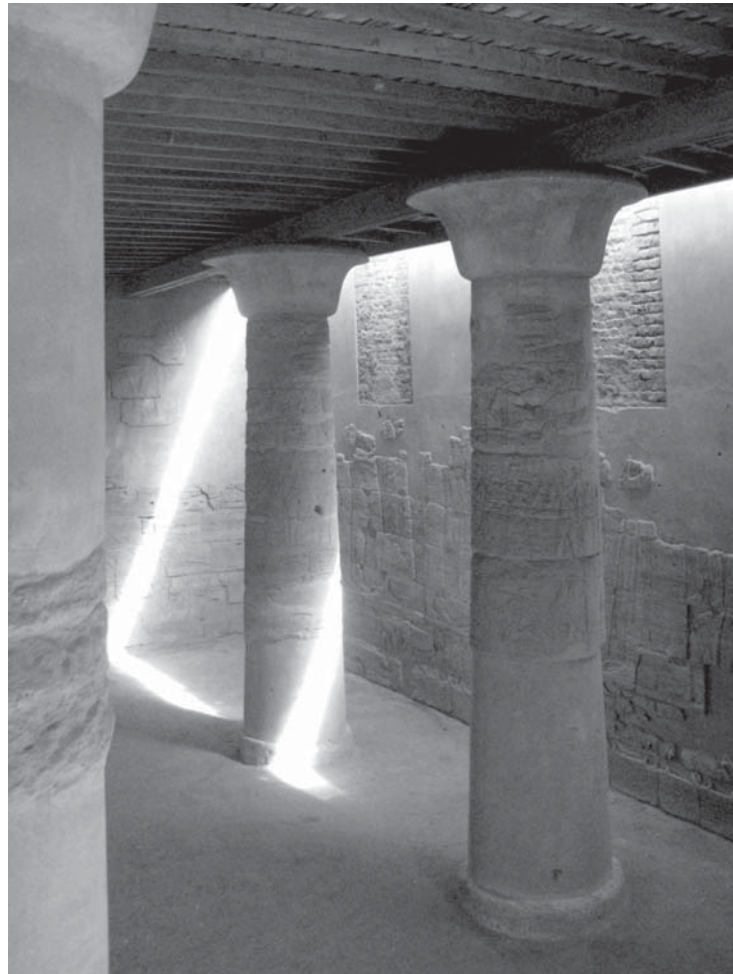
Abb. 6: Der Innenraum des Tempels nach Abschluss der Arbeiten (Foto: Peter Becker)

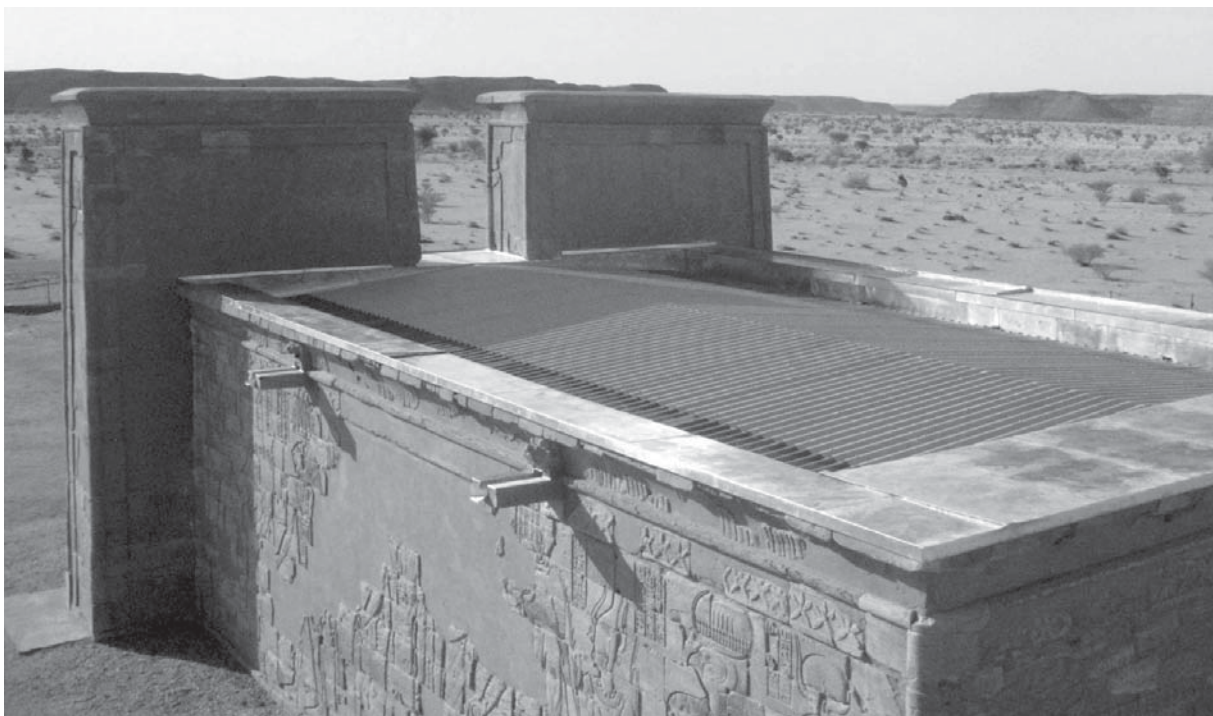
Abb. 7: Blick von oben auf das erneuerte Dach (Foto: Peter Becker)
