THOMAS SCHEIBNER UND REBEKKA MUCHA

KULTURERHALT IN MUSAWWARAT ES SUFRA DIE KAMPAGNE 2006

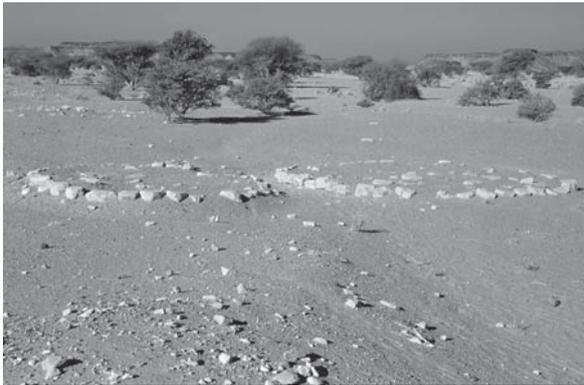
Diese Situation hat sich über die Jahre weiter verschärft. Überdeutlich wurde dies bei einer Begehung im vergangenen Jahr: Im Rahmen der von R. Mucha 2002 an diesen Objekten durchgeführten (Nach-)Grabungen waren die aussagekräftigen und für die Rekonstruktion des ehemaligen Erscheinungsbildes der Gebäudestrukturen wichtigen Architekturblöcke (Säulentrommeln, Blöcke mit Rund- oder Eckstab, Eckblöcke etc.) in Deposite verbracht worden. Zur Anlage dieser Deposite wurden die zwischen den beiden Gebäuden angelegten Grabungsschnitte genutzt, um einen besseren Schutz der Blöcke zu erreichen. Die Deposite waren also

Abb. 5 Freigepülte Deposite zwischen III B-1 und -2

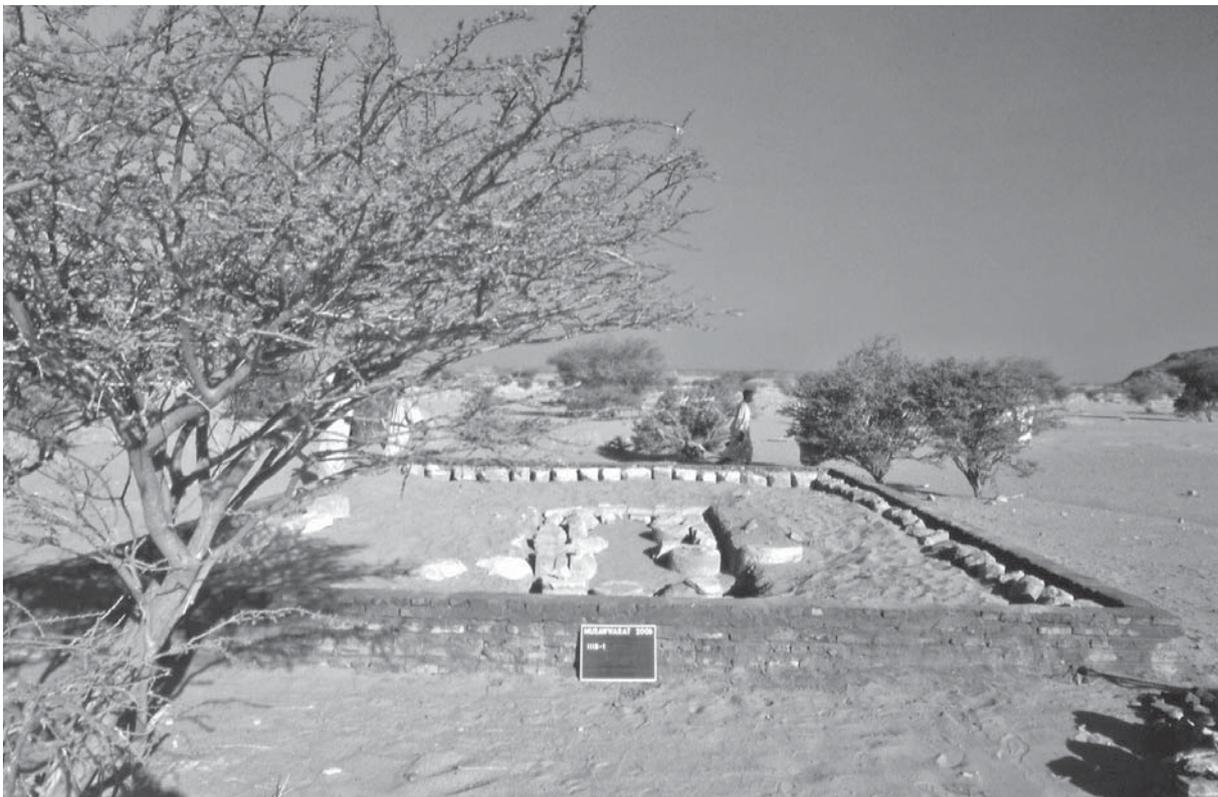
Abb. 6 Gebäude III B-1 mit Ummauerung und neuen Blockdepositen

Diese rechteckigen Einfassungen um III B-1 und -2 bestehen aus Ziegelmauern, die mit Zementmörtel errichtet sind (Abb. 6). Um eine sichere Gründung zu gewährleisten, ist ihre Fundamentierung bis in den anstehenden Boden eingetieft und reicht so ca. 30–40 cm unter die Geländeoberfläche. Die Größe der Umfassung musste sich vorrangig an der Ausdehnung der in den 60er Jahren um die Gebäude herum angelegten Schnitte orientieren. Deren Tiefe von bis zu 80 cm, d.h. bis weit unter die Gebäudefundamente, hätte einen ungleich größeren Materialaufwand für die Fundamentierung erfordert. Daher wurden die Fundamentgräben außerhalb der alten Grabungsschnitte angelegt, was zudem einen verträglichen Abstand zwischen Originalsubstanz und Einfassung bewirkte.

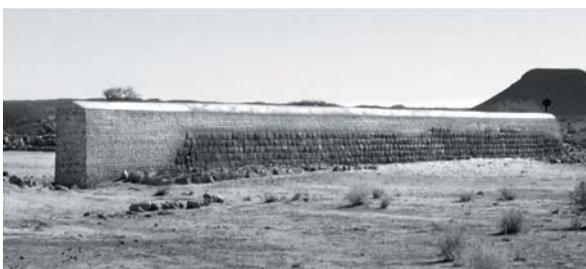
Abb. 13 M 305/415 vor dem Rückbau von SW

Der Rückbau der Mauer 305/415 war die erste in dieser Kampagne durchgeführte Arbeit. Dies hatte den Vorteil, dass das dabei wiedergewonnene Ziegelmaterial am Komplex III B eingesetzt und der Einkauf neuer Ziegel reduziert werden konnten. Auch der anfallende Bauschutt der Mauerabdeckung und -füllung wurde einem Verwendungszweck zugeführt. Mit dem Abrisschutt wurde im Außenbereich der Großen Anlage (s. unten) eine seit Jahren offene Erdmörtelgrube (Abb. 15) der SAG-Arbeiten verfüllt, die Sandsteine aus der Mauerfüllung wurden gesammelt und beim Wiederaufbau der Mauer 305/E wiederverwendet.

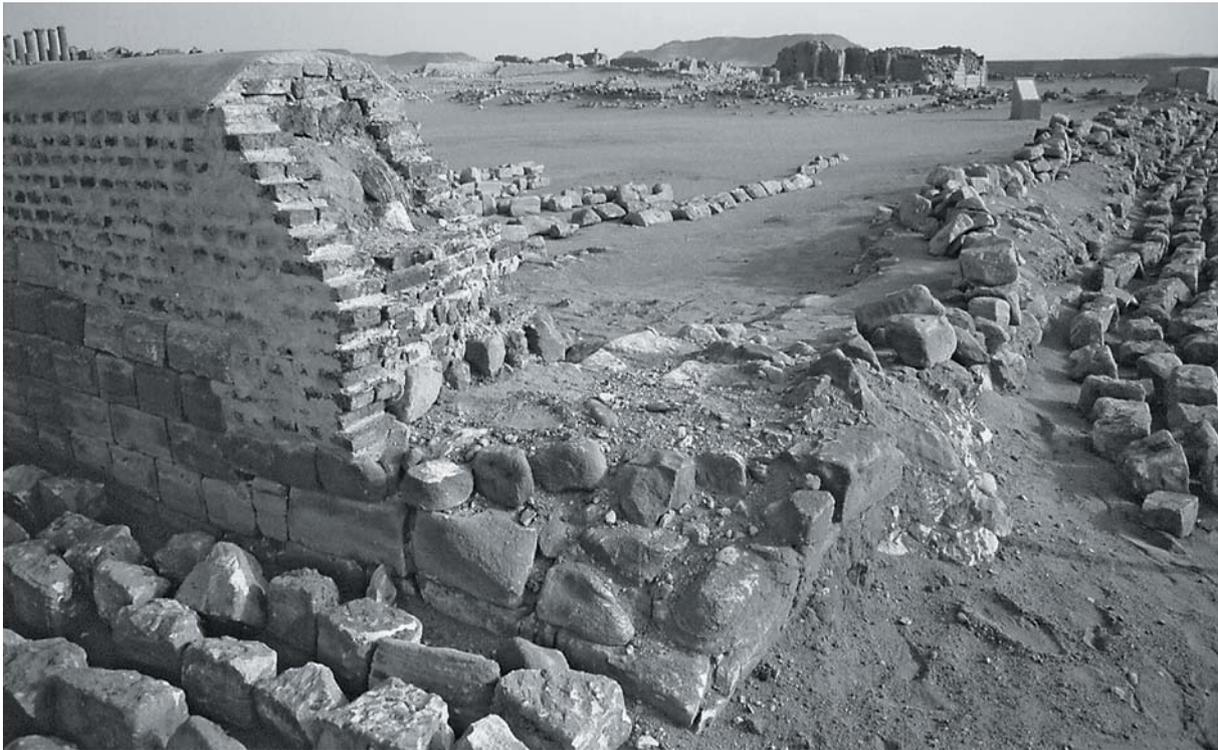
Abb. 18 Zustand der M 305/E vor Beginn der Arbeiten. Blick nach N auf die SE-Ecke des Hofes 305

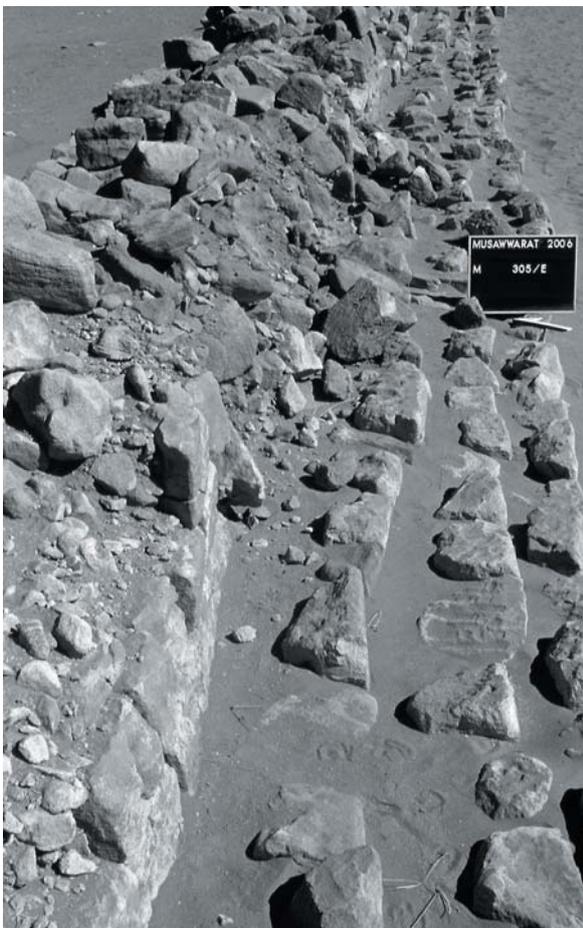
Abb. 19 "Außenfassade" der M 305/E vor Beginn der Arbeiten

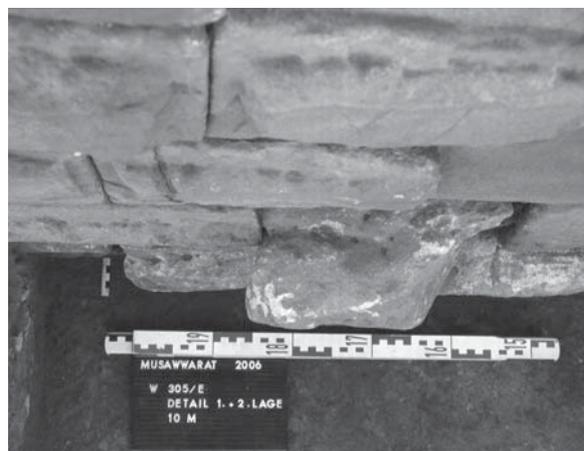
Auf der Innenseite der Mauer fanden sich in der ersten und zweiten aufgehenden Blocklage zwischen ca. 6 und 9 m nördlich der SE-Innenecke nachweislich bereits in antiker Zeit verkippte bzw. nach vorn gerutschte Blöcke. Sie reichen damit nach Norden hin exakt bis zu jener Stelle, an der die sekundäre Baugrube und die im Mauerwerk durch Bossenblöcke erkennbare Reparatur beginnen. Der nördlichste und auffälligste der antik verrutschten Blöcke in der zweiten aufgehenden Lage ragt ca. 10 cm aus der sich nach Norden anschließenden, reparierten Mauerflucht nach außen (Abb. 30). Dass dieser Zustand

Abb. 30 Block mit Hackspur in der Wand 305/E

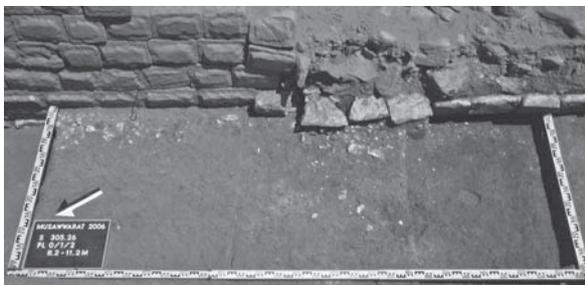
Auch die weiteren, sich nach Süden anschließenden Blöcke der ersten aufgehenden Lage waren nach außen gerutscht oder verkippt und spiegelten damit den antiken Verfallzustand wider (Abb. 31). Denn einerseits lagen sie in einer (nach Norden immer stärker nach außen vorspringenden) Flucht mit den beiden nördlichsten Blöcken der ersten Lage, die sich noch *in situ* befinden müssen, da auf ihnen der Block mit der Hackspur ruht (s. oben). Darüber hinaus konnte aber an den Blöcken der zweiten Lage, die sich oberhalb der in der ersten Lage nach vorn verkippten Blöcke befanden und die ihrerseits aus der Mauerflucht nach vorn gerutscht waren, eine spezielle Abarbeitung ihrer Unterseite festgestellt werden. Diese Blöcke wirkten unten wie abgeschnitten und weisen einen dreieckigen, spitz nach hinten – ins Mauerinnere – zulaufenden Querschnitt auf.

Abb. 31 Planum mit aus der Fassadenflucht ziebender 2. Blocklage (Mitte bis rechts) in der Wand 305/E. Links davon die reparierte Mauerflucht mit Bossenblöcken

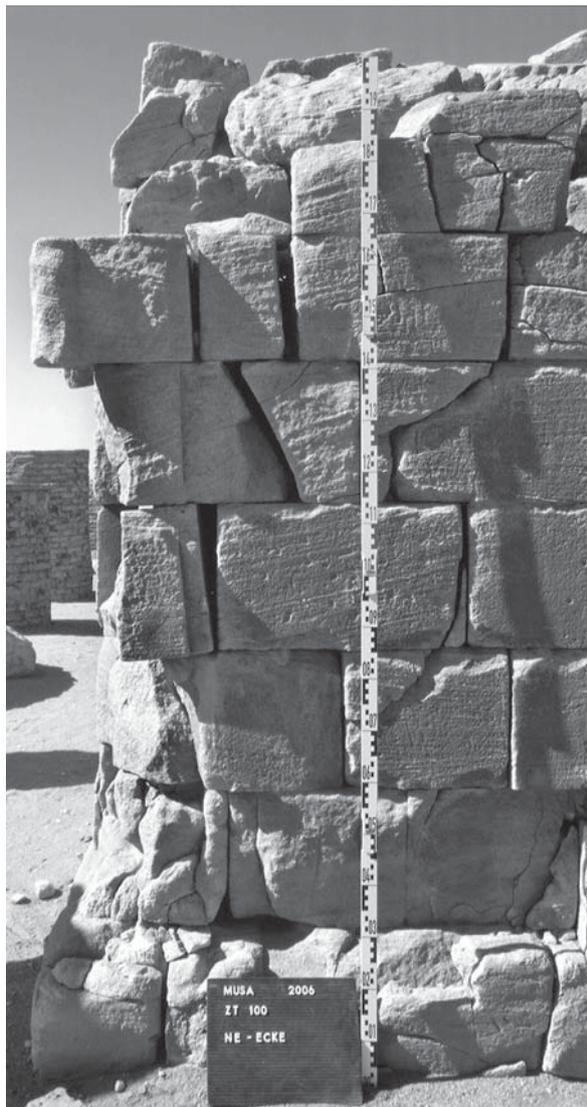
Da außerdem nicht abzusehen war, wann die nächste Kampagne stattfinden und wie lange sich das Mauerwerk noch halten könnte, beschlossen wir, diese Ecke des Zentraltempels sofort zu konsolidieren. Die Blöcke wurden nach teilweisem

Abb. 42 NE-Ecke des Zentraltempels von N: Zustand vorher

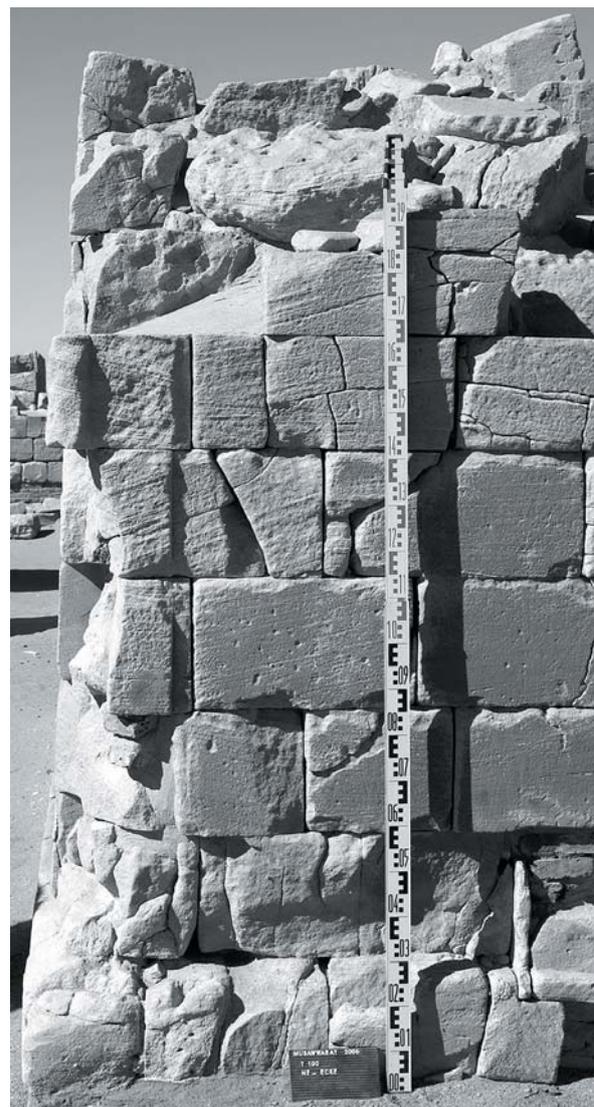
Abb. 43 Restaurierter Zustand

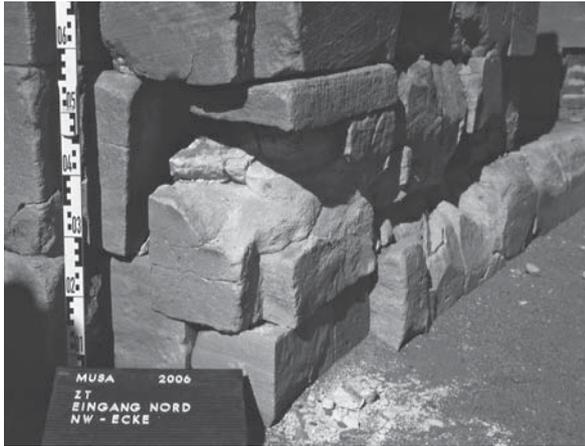
Abb. 44 Zentraltempel-Nordeingang, NW-Außenecke: vorher

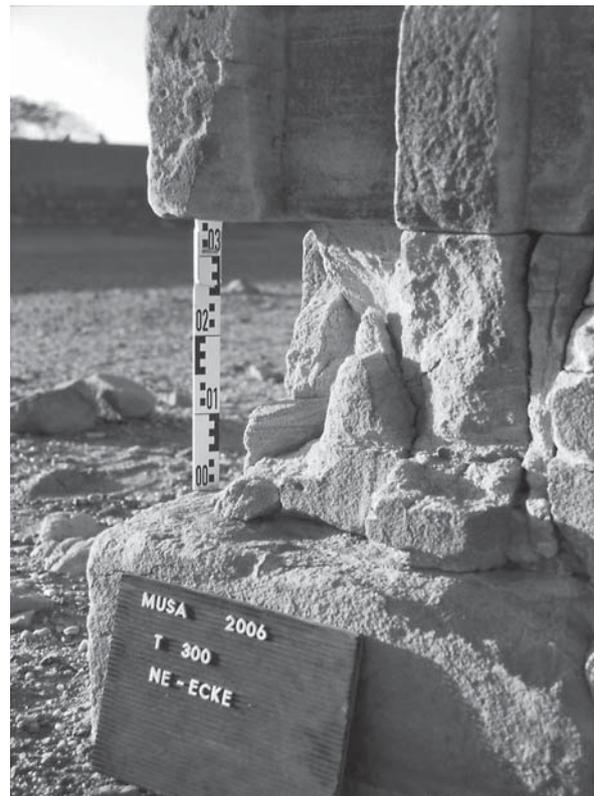
Abb. 46 Tempel 300, NE-Ecke vorher

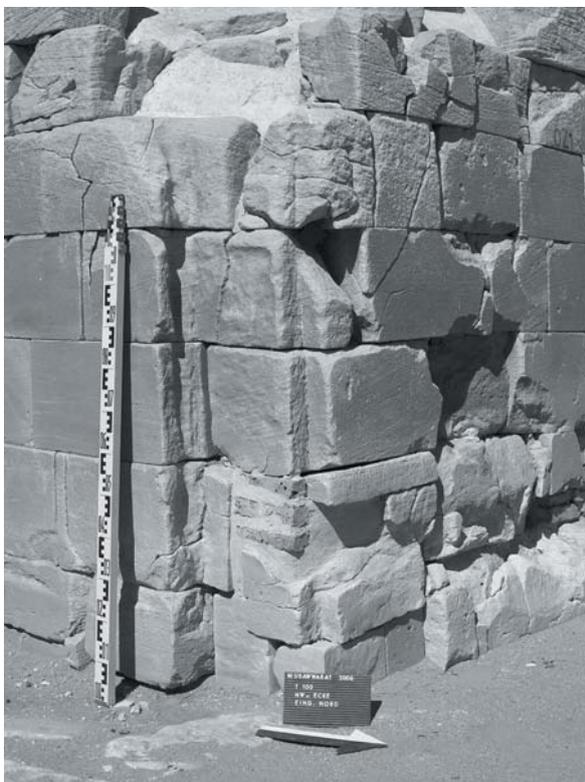
Abb. 45 Zentraltempel-Nordeingang, NW-Außenecke: restaurierter Zustand

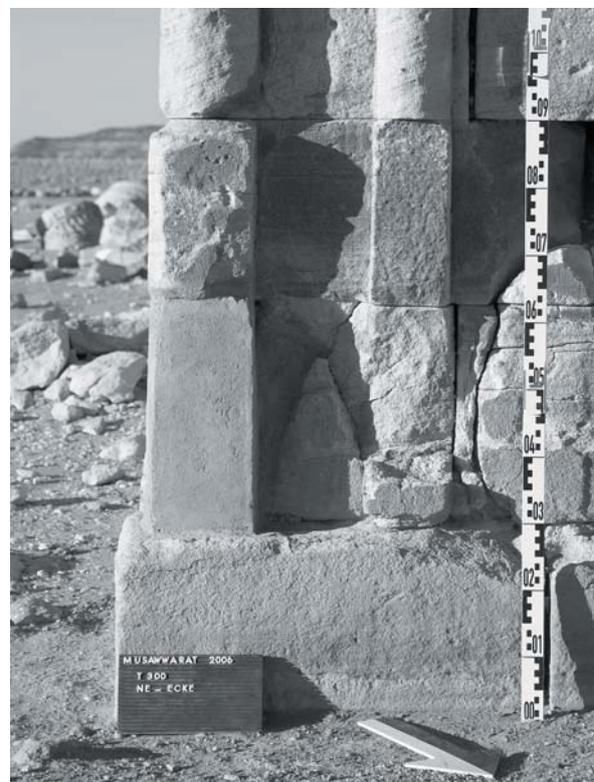
Abb. 47 Tempel 300, NE-Ecke restauriert

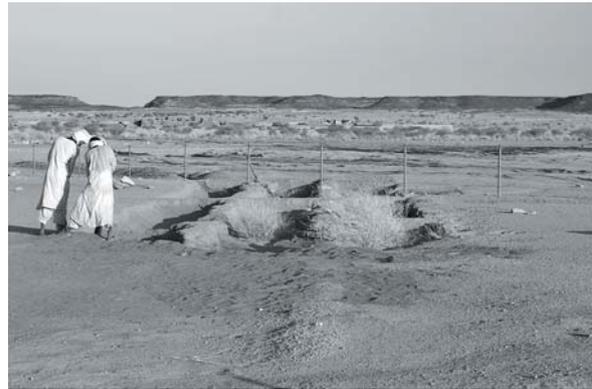
Abb. 49 Verfallene Pflanzschnitte am Löwentempel

Because of their untenable appearance, the meanwhile decayed trenches for a formerly (2004) planned salvage plantation at the Lion Temple, were refilled and the area was cleaned. Further, the heavily damaged *hassir*-covering around temple II A was renewed.

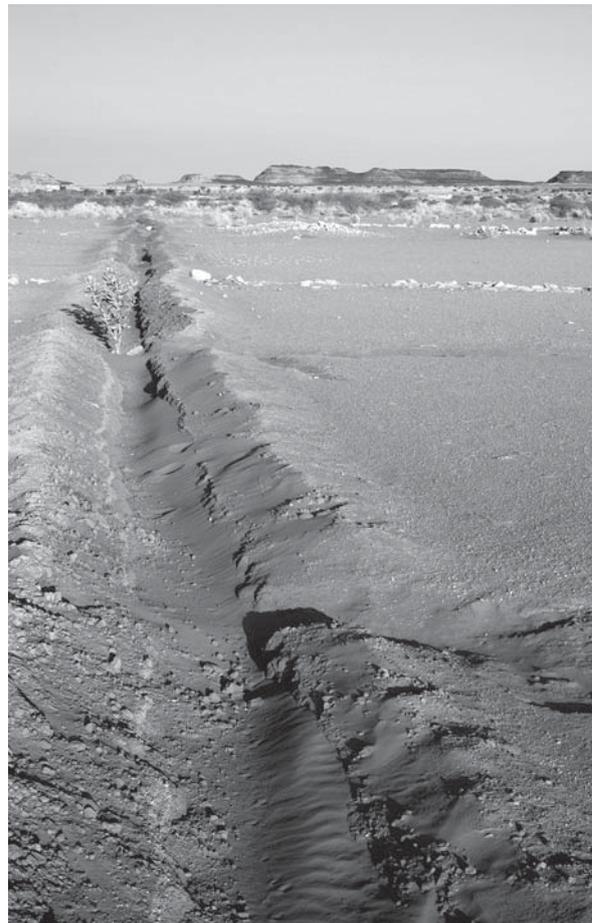
Abb. 50 Verfallener „Wasserleitungsgraben“ zum Löwentempel

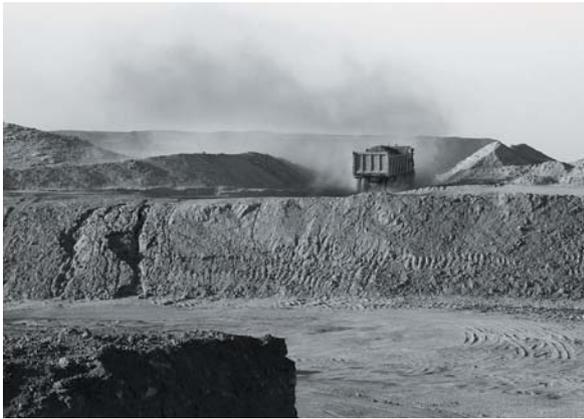
Zu spät war es hingegen für den Wallabschnitt im Süden, über den die Lkw-Trasse zum Löwentempel führt. Dieser war wegen des zerwühlten Untergrundes noch vor unserer Ankunft mit dem Bagger bis auf höchstens die Hälfte seiner Höhe abgetragen worden, um den Kippern eine leichtere Überquerung des Walles zu ermöglichen (Abb. 56). Hier, am Übergang zum Löwentempel, wies der Hafirwall eine konstruktive, antike Abflachung auf, an deren Oberfläche deutlich sichtbare, stützmauerartige Befestigungen aus Sandstein vorhanden waren (vgl. Scheibner 2004, 56).

Abb. 56 Abgebaggerter Wallabschnitt im Süden mit Kippertrasse

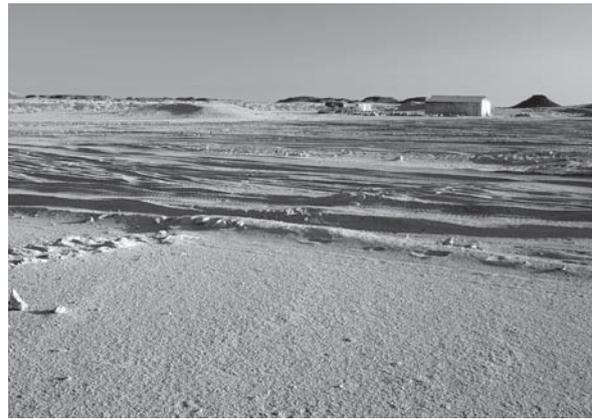
Abb. 57 Oberflächenzerstörungen zwischen Löwentempel und II A (im Hintergrund). Links Reste der LTM-Umfassungsmauer

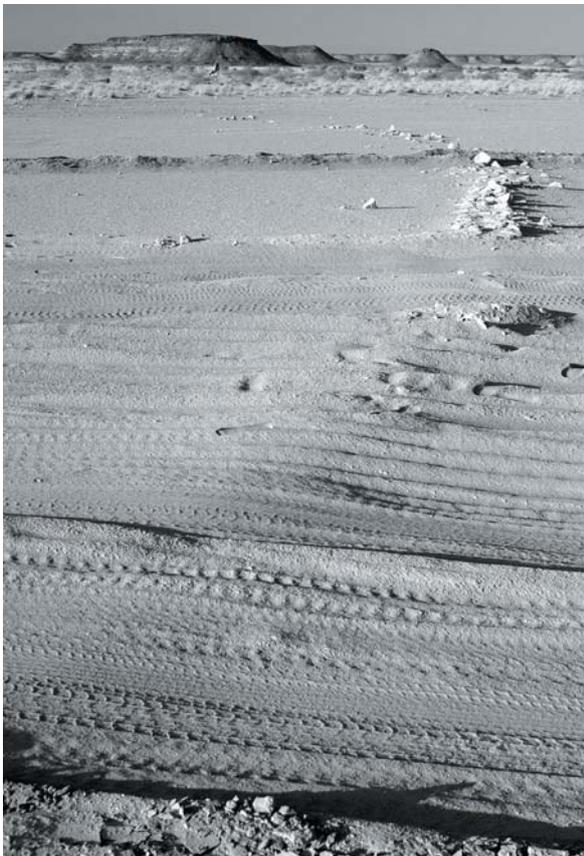
Abb. 58 Die zerfahrene Umfassungsmauer des Löwentempels

But other ancient structures were damaged in connection with the activities initiated by the SCI. The enclosure wall of the Lion Temple in parts was destroyed by dumpers taking away the upthrust from the hafir, and the same danger concerns the ancient cemetery I L in the SW of the valley. Heavy damages we found also at the western one of the ancient quarry hills south of the Great Enclosure, caused by new quarrying activities done by mechanical excavator too. Finally, the general impact on the landscape of Musawwarat anyway is terrible, and all efforts are needed to stop these developments.

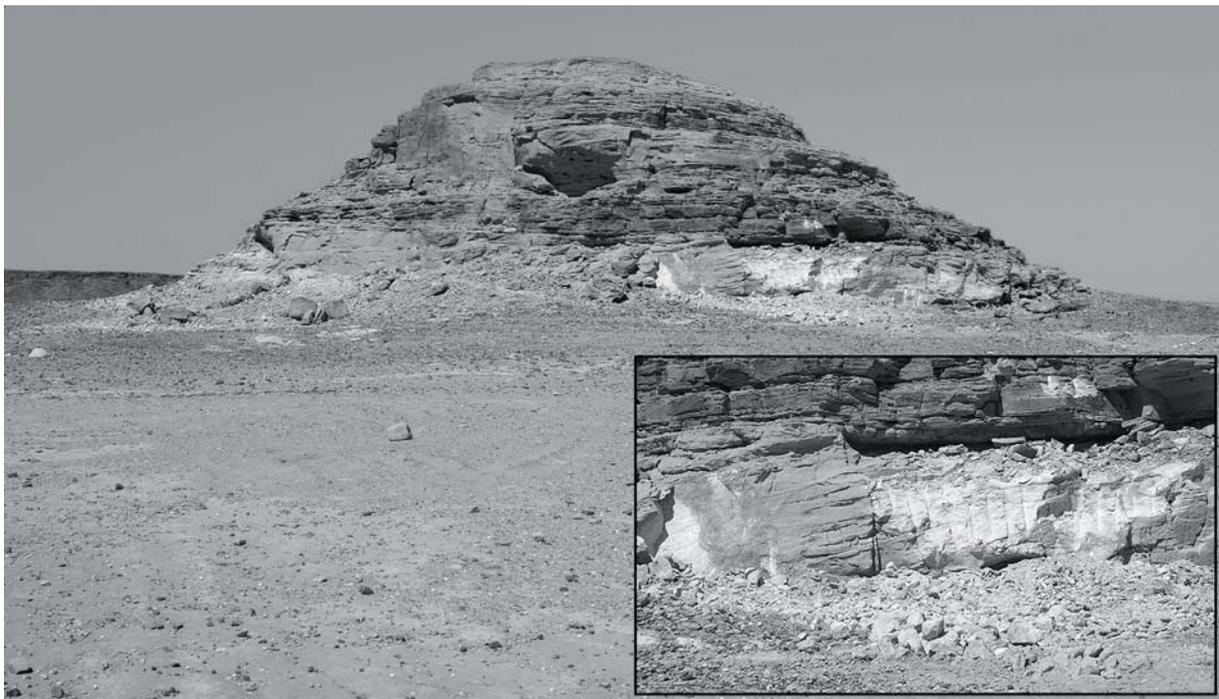
Am westlichen der beiden Steinbruchrestberge I K, die nicht nur Landschaftselemente sind, sondern im engeren Sinne antike Kulturdenkmäler darstellen, wurde entgegen des im vergangenen Jahr ergangenen und für das gesamte Tal geltenden Verbotes seitens NCAM (vgl. Scheibner 2005, 32) ein neuer Steinbruch aufgemacht (Abb. 59). Deutlich sind die Spuren des Baggerlöffels im Gestein zu erkennen.

Abb. 59 Zerstörungen am Steinbruchrestberg I K
