THOMAS SCHEIBNER UND REBEKKA MUCHA

## „KULTURERHALT UND SITE MANAGEMENT IN MUSAWWARAT ES SUFRA“ – DIE KAMPAGNE 2007

MITTEILUNGEN DER  
SUDANARCHÄOLOGISCHEN  
GESELLSCHAFT ZU BERLIN E.V.

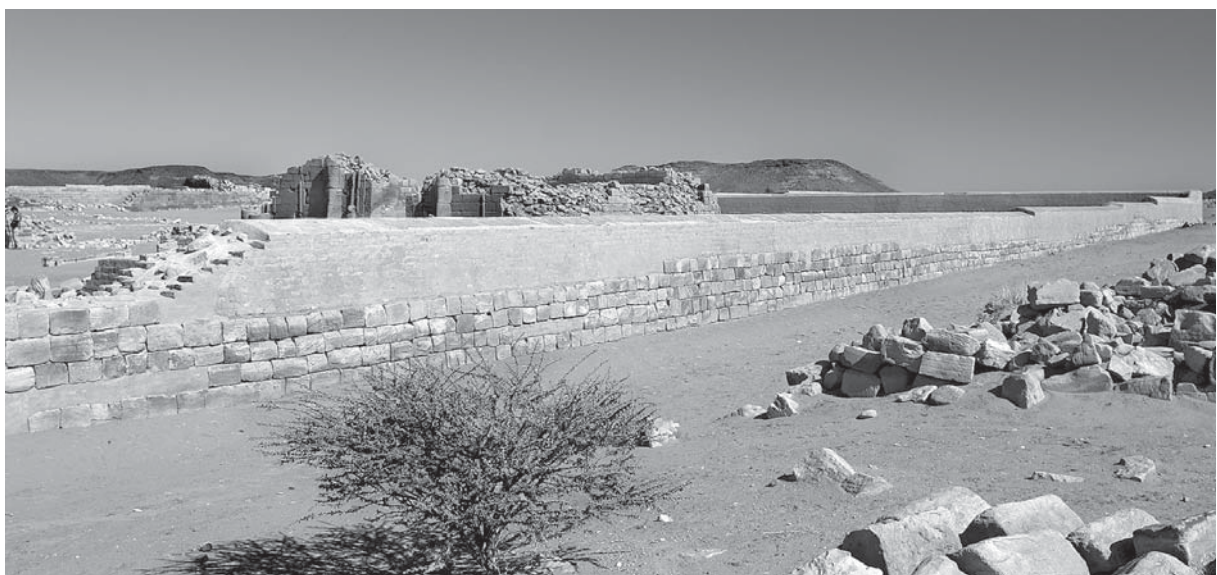
Abb. 5: Die Umfassungsmauer 304/E vor Beginn der Arbeiten 2007. Links das Nordende der 2006 nach neuer Konzeption sanierten Mauer 305/E mit einer verputzten Trennschicht (s. u.), im Hintergrund der Tempel 300.

Die Arbeiten an diesem bereits 2002/2003 wiedererrichteten Teil der Umfassungsmauer (Abb. 5) dienten ihrer Anpassung an die im vergangenen Jahr neu eingeführte Konzeption und damit einer Vereinheitlichung der Gestaltung im Ostteil der Großen Anlage. Entsprechend der Vorgehensweise an der südlich anschließenden Mauer 305/E (vgl. dazu Scheibner und Mucha 2006), die in der Kampagne 2006 saniert und rekonstruiert worden war, wurde

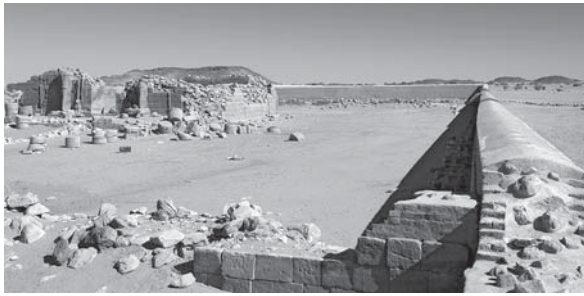
Abb. 6: Blick entlang der bisherigen Umfassungsmauer 304/E nach Norden.

speziell der obere Abschluss der Mauer 304/E neu gestaltet. Der in irreführend geringer Höhe nachgebildete „Eselsrücken“ wurde entfernt, die krummen Partien (Abb. 6) der Ziegelaufmauerung abgetragen und die Mauerhöhe abgesenkt.

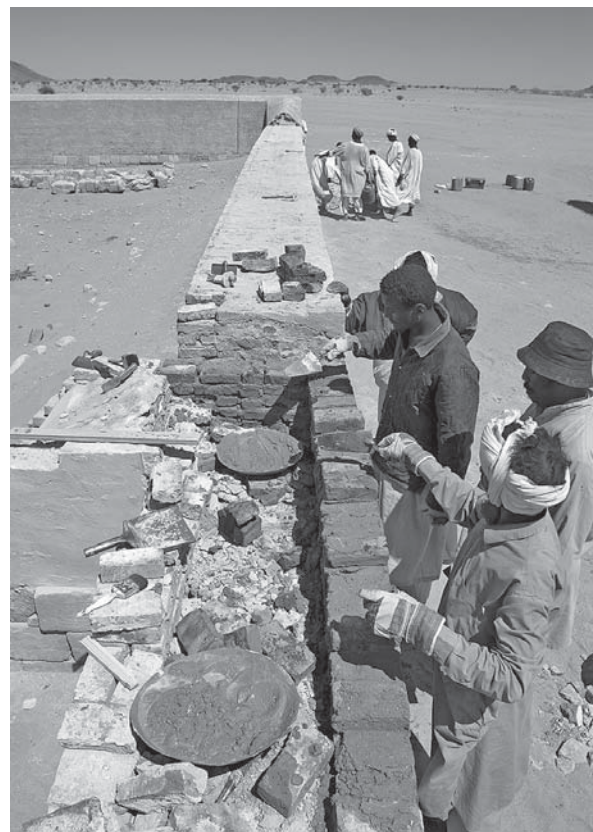
Abb. 8: Korrektur des Anstoßes der Mauerecke 304/E+304/307 an die Mauer 307/E.

– damals die NE-Ecke des Ostteils der Großen Anlage. Dieser Maueranstoß ist nach einem Teilabriss und Wiederaufbau der fraglichen Ziegelpartien nunmehr hergestellt (Abb. 8). Sowohl die Fassade als auch die Mauerkrone sind mit einer Stoßfuge abgesetzt, so dass die ehemalige Ecksituation im Mauerverlauf erkennbar ist.

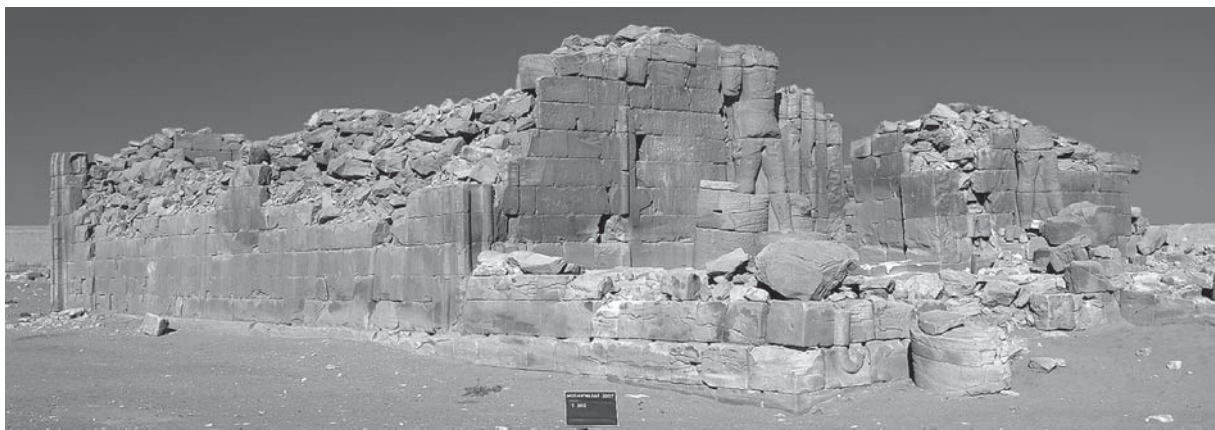
Diese waren jedoch inzwischen überfällig. Der Erhaltungszustand dieses hochrangigen Bauwerkes verschlechterte sich zunehmend. Der erste und zugleich wichtigste Schritt war daher die umfassende Sicherung der stehenden Bausubstanz des Tempels 300, denn das Schadensbild Tempel sprach für sich (Abb. 10, 11, Farbbabb. 9). Ein deutliches

Diese Zerstörung der Bausubstanz des Tempels wird, wie überall in der Großen Anlage, vorrangig in der Regenzeit hervorgerufen. Denn so, wie die einfachen Hofmauern, sind auch die Mauern der Tempel in Zweischalenbauweise errichtet worden. Sobald die Mauerabdeckungen – beim Tempel also das Dach – fehlen, ist die Mauerfüllung den Witterungseinflüssen ungeschützt ausgeliefert. Insbesondere der Erdmörtel wird durch die Regenfälle aufgeweicht und aus dem Mauerinneren ausgespült,

Abb. 10: Blick von SW auf den Tempel 300 am Anfang der Kampagne 2007.

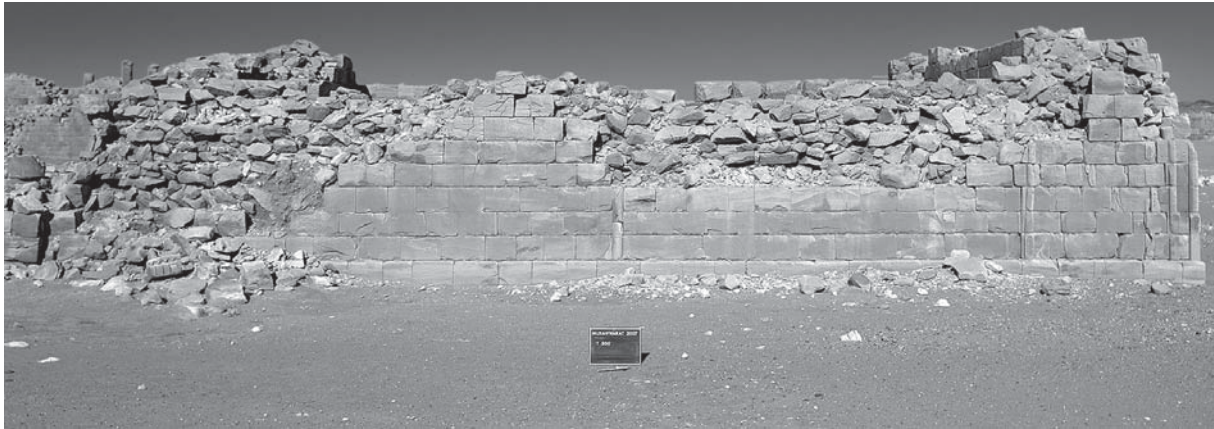
Abb. 11: Zustand der Ostseite von Tempel 300 vor Beginn der Arbeiten 2007.

wodurch die gesamte Mauerfüllung und schließlich die Wandblöcke ihren Halt verlieren. Gleichermaßen von Witterungseinflüssen betroffen sind die ungeschützt an der Geländeoberfläche liegenden Architekturteile, insbesondere die Säulentrommeln der Vorhalle.

Mit der Aufmauerung haben wir in dem am niedrigsten erhaltenen Bereich vor der SE-Ecke des Tempels (vgl. Abb. 11, Farbabb. 9) begonnen. Bevor diese Arbeiten auch den nördlichen Teil des Tempels ausgedehnt werden konnten, musste aber noch eine andere anspruchsvolle Aufgabe gelöst werden. Denn die nördlichen Rundstäbe der Ost- und Westwand des Tempels befanden sich in einem so desolaten Zustand (Abb. 18a, 19), dass es sich allein schon aus ästhetischen Gründen, erst recht aber gemessen am ohnehin zu betreibenden Aufwand bei der Tempelsanierung, von selbst verbot, sie nicht zu richten. Dies musste abgeschlossen werden, bevor sie überbaut werden konnten.

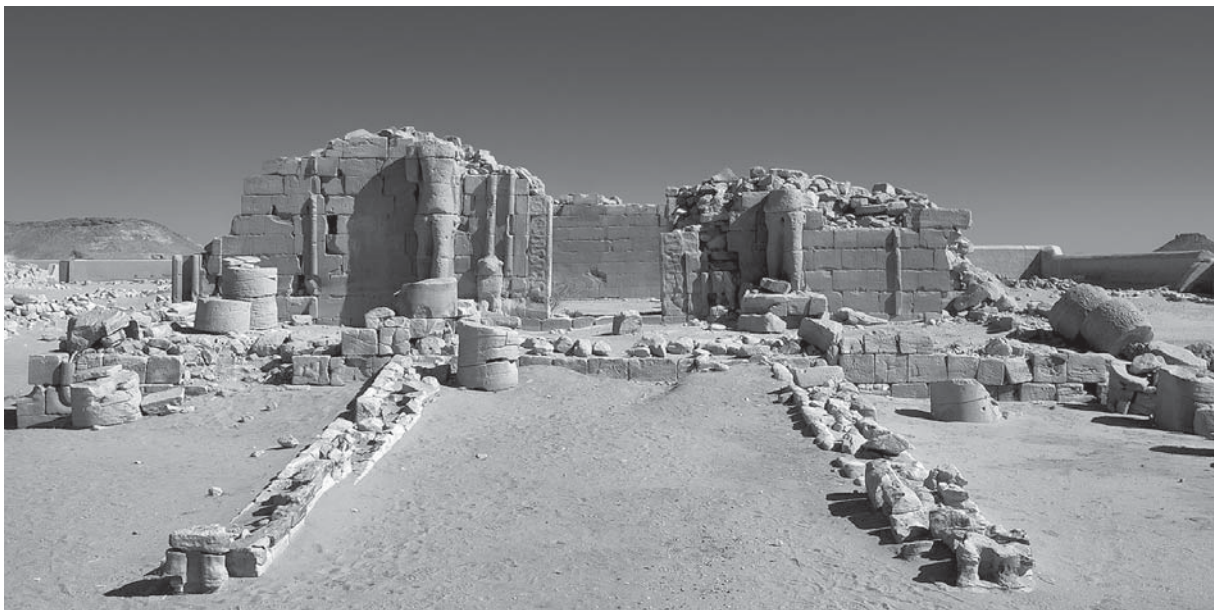
Abb. 12: Südfront und Vorbau des Tempels 300 vor Beginn der Sanierung.

ten (Abb. 12). Ein besonderes Problem stellen die umgestürzten Säulen des Vorbaus dar. Die Trommeln sind teilweise gesprungen bzw. gerissen und befinden sich in ausgesprochen schlechtem Zustand. Es sei an dieser Stelle vorweg genommen, dass sich die diesjährigen Arbeiten zunächst auf den am stärksten gefährdeten Bereich des Tempels, nämlich den Kernbau, konzentrieren mussten. Dennoch haben wir zusätzlich auch am Vorbau die dringlichsten Sicherungsmaßnahmen durchgeführt (s. unten).

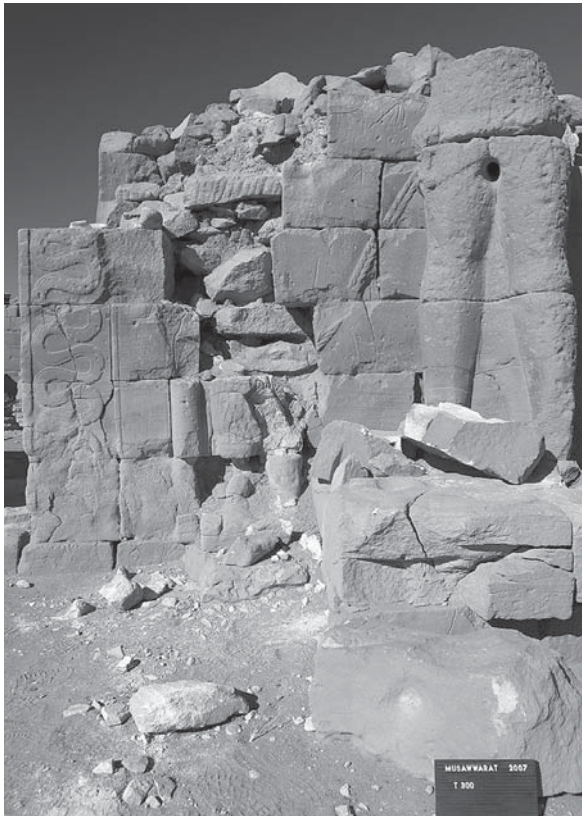
Abb. 16: Die zerstörte Löwenskulptur in der Südfassade.

Der Anblick war trostlos. Was aber war genau passiert? Im Juni 2006(!) hat einer der bei den SCIBaggerarbeiten im Großen Hafir beschäftigten Lkw-Fahrer in einer nächtlichen Aktion die Tempelwand

aufgebrochen und den Löwenkopf gestohlen. Als der Ghafir der Großen Anlage, Omar Mohamed Ahmed, auf den Schaden aufmerksam wurde, folgte er – schlau wie unsere sudanesischen Kollegen nun mal sind – vom Tempel aus einfach den Fußspuren des Übeltäters, die ihn zum SCI-Resthouse und dort vor das Fahrerhaus eines der Kipper führten. Auf dem Beifahrersitz lag, eingepackt in einen Karton, der Löwenkopf. Für den Fahrer war der Ausgang des Ganzen insgesamt eher unerfreulich, drei Jahre sind gerade im Sudan eine lange Zeit ...

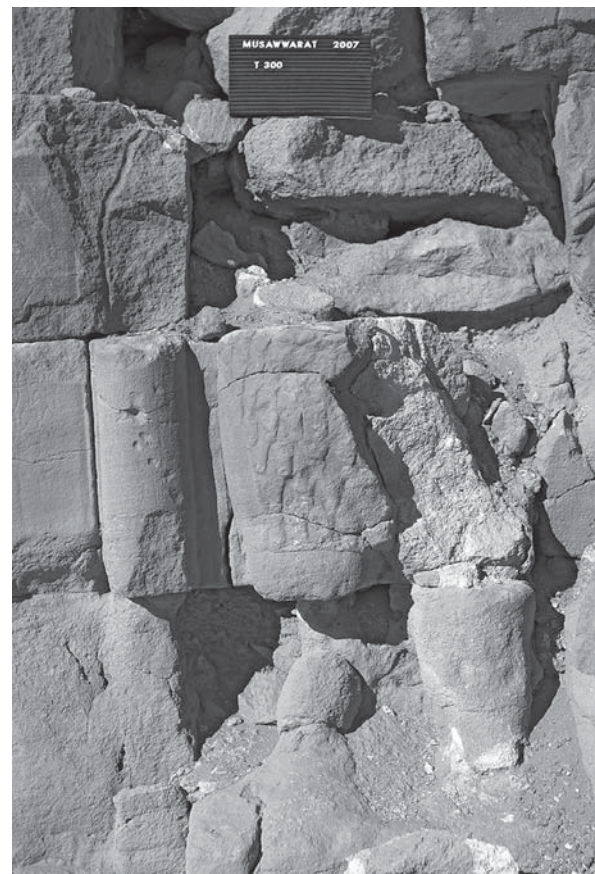
Abb. 17: Detailansicht des zerstörten Löwen.

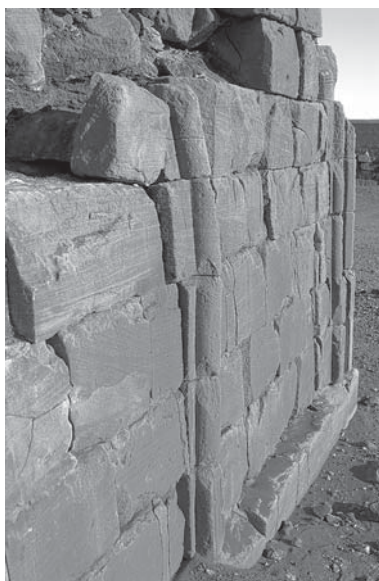
Abb. 18a: Zustand des nördlichen Rundstabes der Ostfassade vor der Sanierung.

Da die plattenartigen Rundstabböcke teilweise auch gesprungen waren, haben wir sie komplett ausgebaut, gefestigt und dann mit Kalkmörtel wieder eingesetzt. Im Rahmen des Wiedereinbaus war neben der Korrektur ihrer vertikalen Ausrichtung auch die Wiederherstellung ihres ursprünglichen Böschungswinkels vorzunehmen (Abb. 18b). Insgesamt waren diese Arbeiten also recht aufwändig.

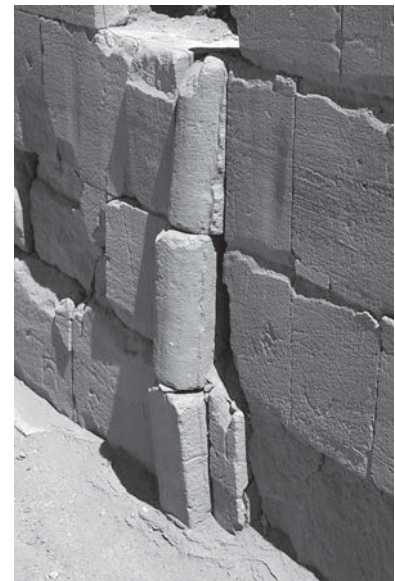
Abb. 19: Der nördliche Rundstab auf der Westseite zu Beginn.

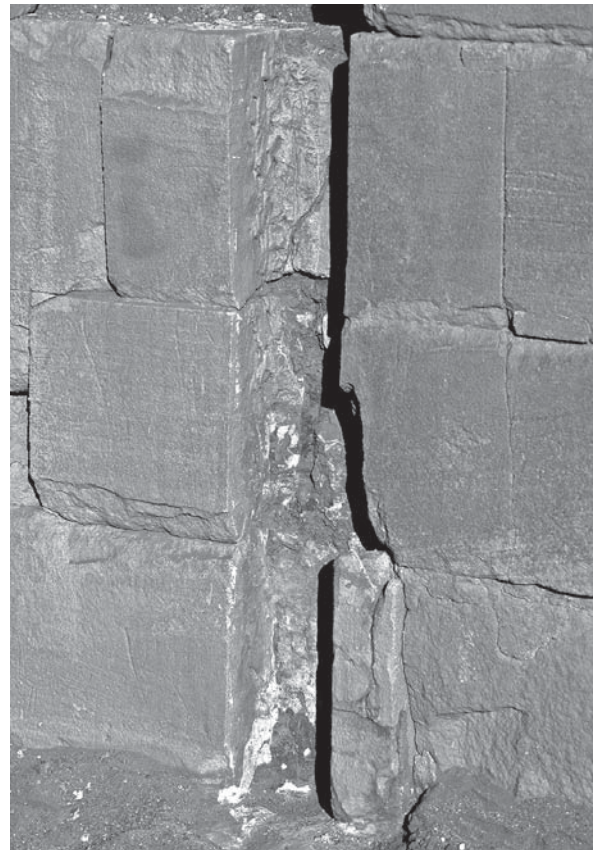
Eine Erklärung für diesen Befund haben wir bislang nicht. Eine Reparatur scheidet wohl aus, denn hierfür hätten wahrscheinlich keine bereits eingebauten Blöcke aufgebrochen und mit Aushackungen versehen werden müssen – ein Aufwand, der doch größer ist als der Einbau neu gefertigter, vollformatiger Blöcke. Am Ehesten muss man sich wohl vorstellen, dass hier eine Änderung des Entwurfs vorgenommen wurde, vielleicht sind die Rundstäbe

Abb. 20: Detail der westlichen Tempelmauer nach Abbau des nördlichen Rundstabes.

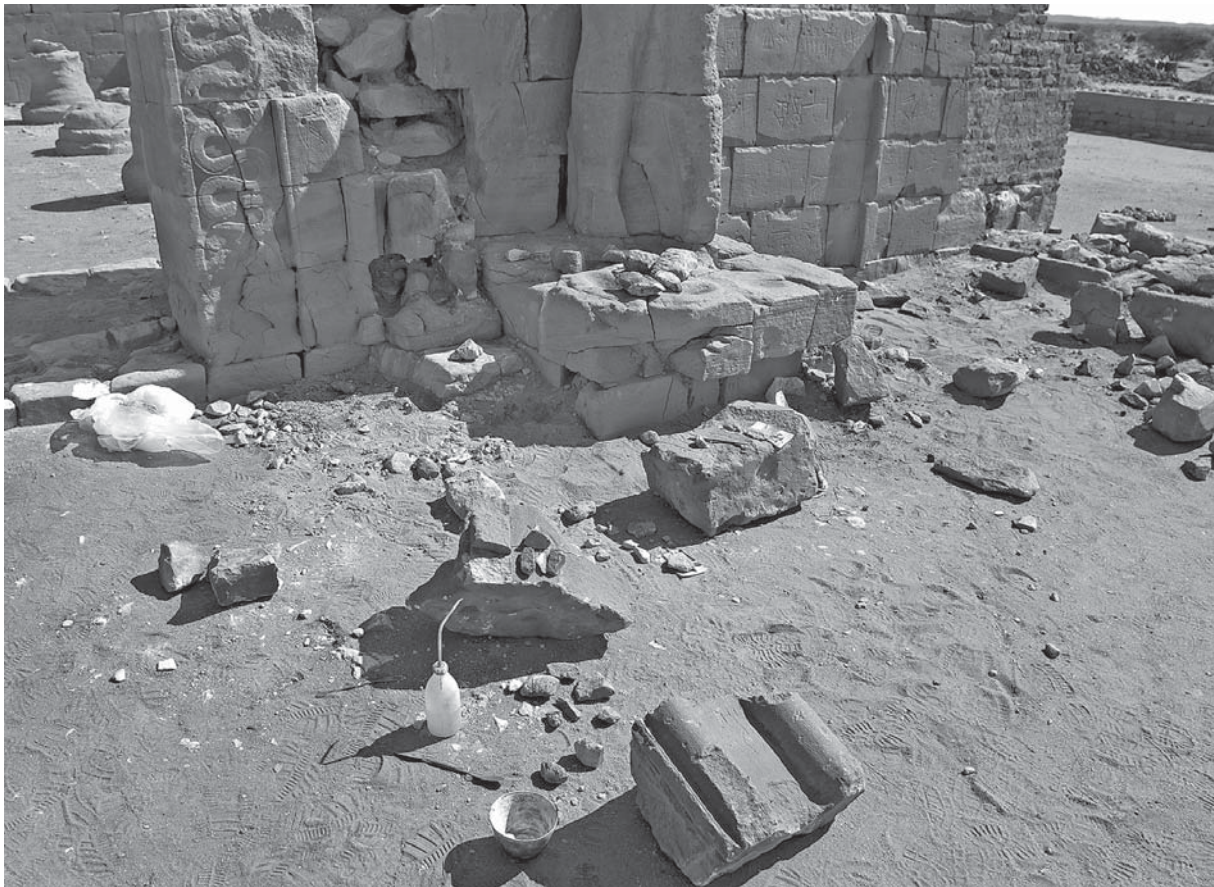
Abb. 23: Das Trümmerfeld vor dem zerstörten Löwen.

Die zahlreichen verstreuten Fragmente (Abb. 23) wurden geborgen, gesichtet und mussten wie ein dreidimensionales Puzzle wieder zusammengesetzt werden. Sie lagen teilweise sogar unter dem Schutt der Mauerfüllung, die in der vergangenen Regenzeit aus der beschädigten Wand herausgespült wurde und herabgefallen war. Selbst ein Bruchstück von Halsband und Mähne des Löwenkopfes haben wir

noch aus dem Schutt geborgen, so wie zahlreiche Fragmente der Brust und der Rundstäbe auch. Ein weiteres kleines Bruchstück des Kopfes war aber leider nicht mehr wiederzufinden. Die Fehlstelle ist von S. Speiser mit Mörtel ergänzt worden.

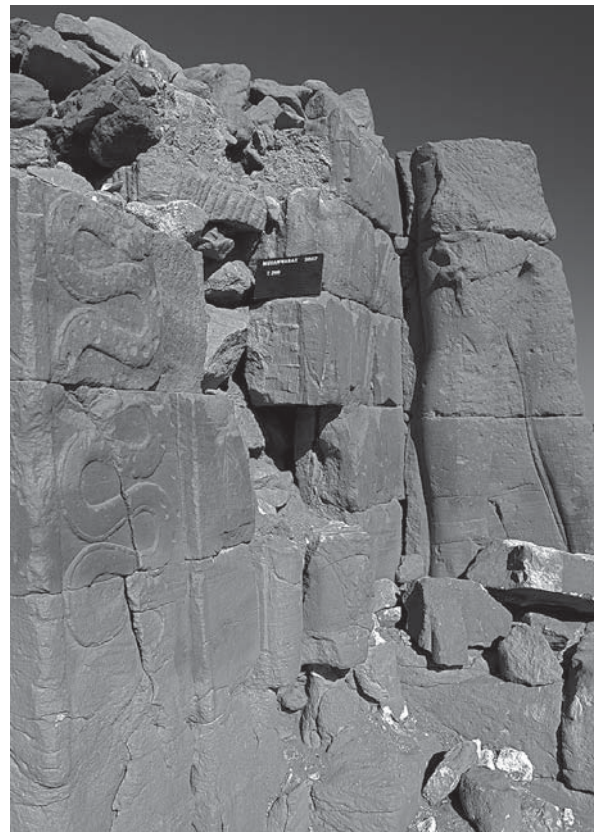
Abb. 26: Ansicht der verworfenen Südfassade im Bereich des fehlenden Löwen.

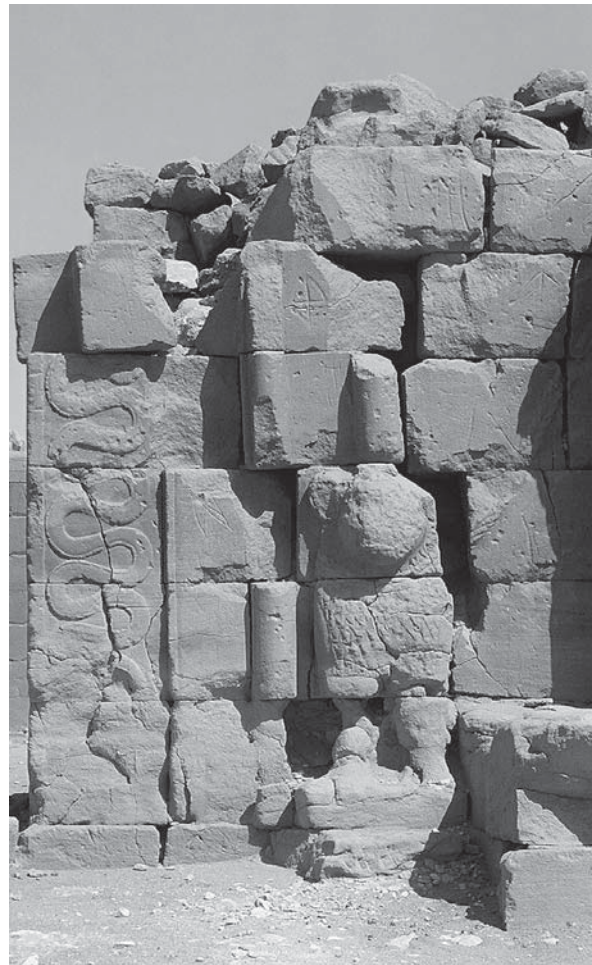
Abb. 27: Zustand der Wand im Jahre 2004, gekennzeichnet durch breite, ausgewitterte Klüfte und die stark verdrückte Position der Blöcke (Foto: Priese).

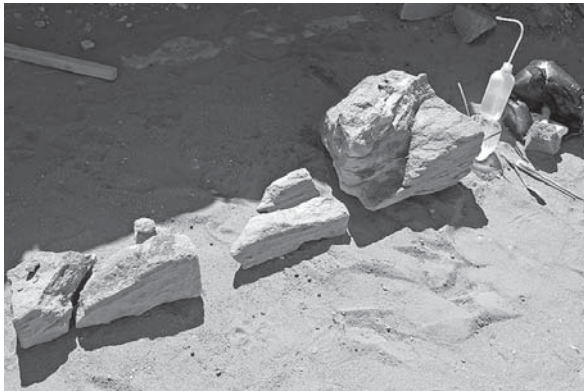
Abb. 31: Der oberste erhaltene Block der mittleren Ostfassade während seiner Reparatur.

und z. T. extrem ausgewittert. Für den ästhetischen Gesamteindruck der fertigen Wände waren sie allerdings von so großer Bedeutung, dass wir sie vorsichtig in Einzelteilen abgebaut haben, um sie zu restaurieren (Abb. 31). Die Bruchstücke der Blöcke wurden mit Gips zusammengeklebt. Fehlende bzw. verwitterte Partien sind mit Kalkmörtel ausgeformt und ergänzt worden, so dass sie durch den Mörtel zusätzlich stabilisiert und vervollständigt wurden (Abb. 32).

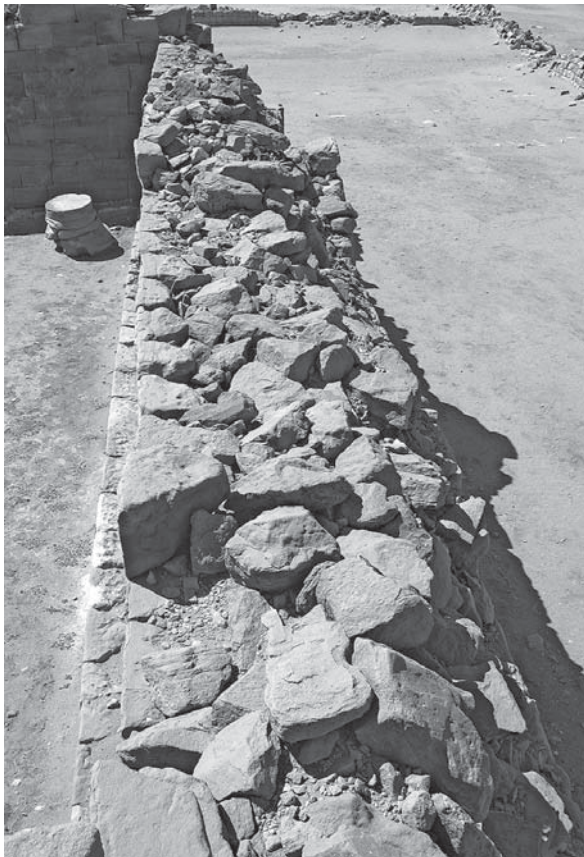
Abb. 33a: Die Mauerkrone der Westwand vor Beginn der Arbeiten. An der rechten Mauerkante der später reparierte oberste Block.

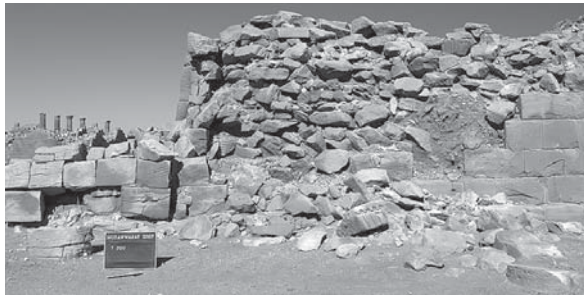
Abb. 34a: Die Ostfassade von Tempel und Vorbau im Bereich der SE-Ecke vor ihrer Sanierung.
