STEFFEN WENIG

## DIE KONSERVATORISCHEN ARBEITEN DER SAG WÄHREND DER DRITTEN GRABUNGSKAMPAGNE 1997 IN MUSAWWARAT ES SUFRA

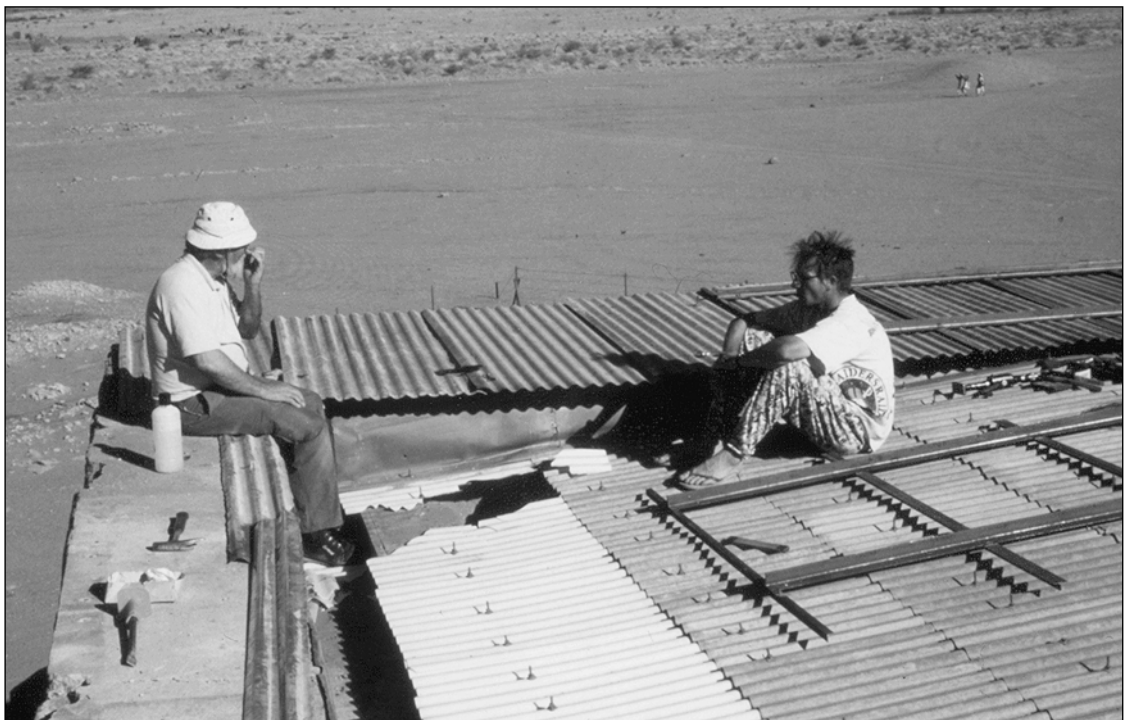
Abb. 1: Erste Reparaturarbeiten am Dach des Löwentempels 1995

1. Wie schon in früheren Heften berichtet, war die einstige Zinkabdeckung am Dachkranz des Löwentempels seit ihrer Installation 1969/70 durch einen Berliner Klempnermeister nicht mehr repariert worden. Durch Hitzespannungen waren Risse entstanden, die zur teilweisen Ablösung des Zinkbleches führten. Auch hatten sich zahlreiche Zinklamellen auf den Pylonen gelöst. Die Folge war, daß Regenwasser in das Mauerwerk eindringen konnte, das Schäden an den Reliefs der Innenwände verursachte. Eine erste provisorische Reparatur wurde von der SAG bereits 1995 ausgeführt (Abb.1).

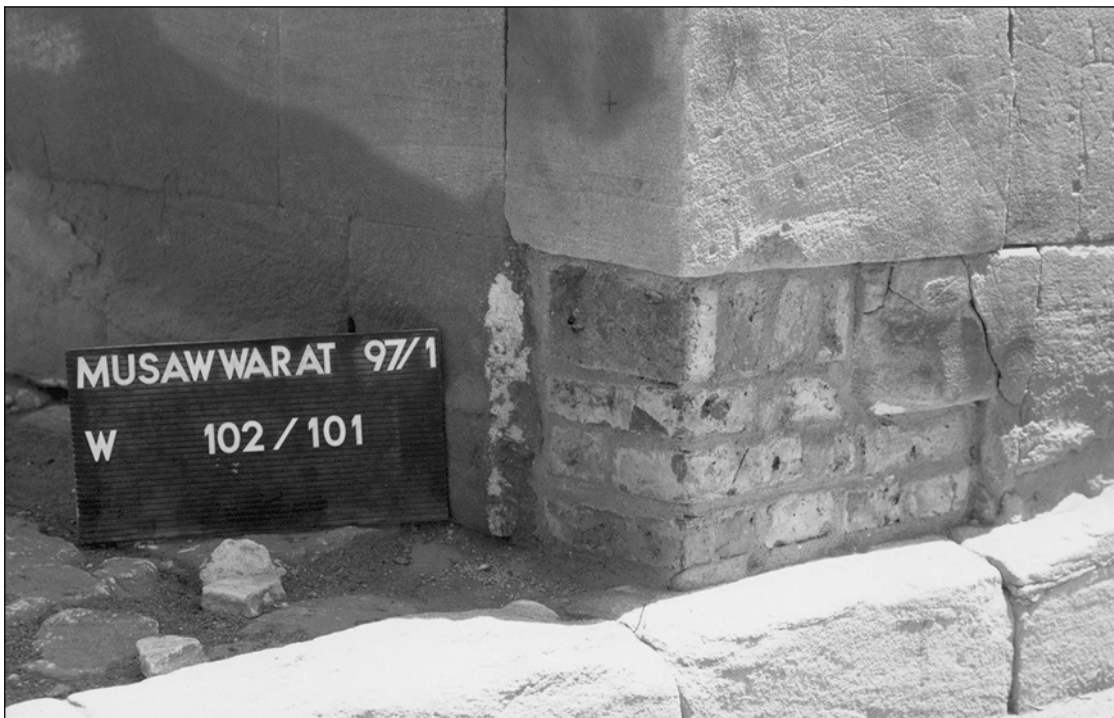
Abb. 4: Ausgemauerte Unterfachtung eines Schwellenbalkens am Zentraltempel (Neg.Nr. 1255-3)

Vor Beginn der konservatorischen Arbeiten innerhalb der Großen Anlage fand eine Begehung statt. Dabei wurden jene Stellen ausgesucht, die uns besonders gefährdet erschienen. Dies waren vor allem die Ausfachungen an Türen und Fenstern zur Aufnahme eines Schwellenbalkens. Es verwundert, daß bis zum heutigen Tage nicht alle Mauern mit diesen Ausfachungen eingestürzt waren. Diese Schwachpunkte galt es zu beseitigen, indem sie mit Ziegeln ausgefüllt wurden (Abb. 4). Diese Arbeiten wurden von einheimischen Maurern unter Anleitung von M.-L. Rentsch ausgeführt.

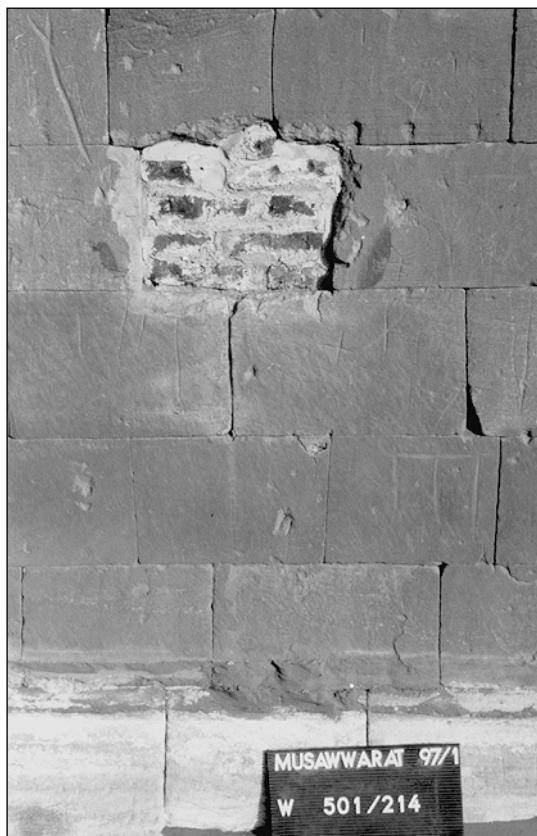
Abb. 5: Zugemauerter Mauerausbruch in der Wand 501/214 (Neg.Nr. 1259-17)

Dann wurden auch Löcher im Mauerwerk auf diese Weise wieder mit Ziegeln ausgefüllt, um weitere Einstürze zu verhindern (Abb. 5). Gerade solche Schäden treten in der gesamten Großen Anlage auf und werden zukünftig das Hauptproblem bei Restaurierungsarbeiten darstellen. In der kurzen Kampagne konnten allerdings nur kleinere Löcher in Angriff genommen werden, mit einer Ausnahme: In der Mauer des Ganges 214, der die Tempel 100 und 200 miteinander verbindet, befand sich in Höhe des Hofes 501 ein größerer Abbruch, der erst nach den Grabungen in den sechziger Jahren entstanden war. Unter Verwendung von Originalblöcken wurde dieses Wandstück unter Anleitung des Inspektors wieder aufgebaut (Abb. 6). Von der Schale der Mauer 507/506 war ein größeres Stück heraus-

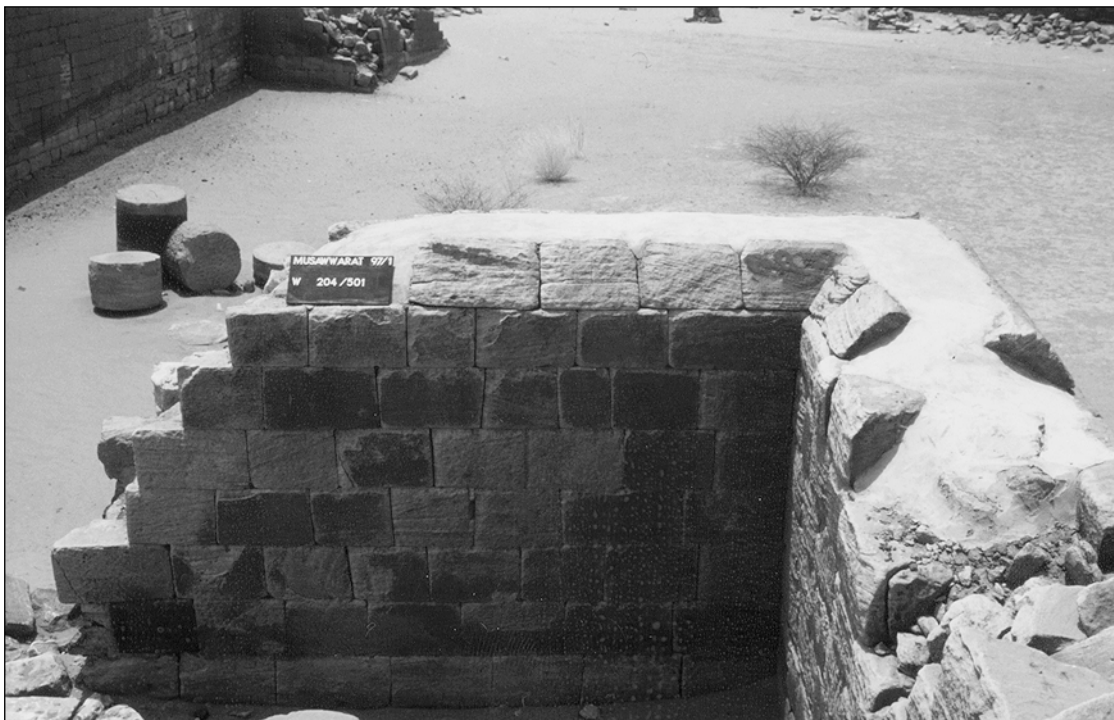
genug, zumindest solange, wie die Gebäude genutzt wurden, wirksam gewesen sein.<sup>2)</sup> Als aber spätestens Mitte des 4. nachchristlichen Jahrhunderts die Kultur der Kuschiten erlosch, wurden die Gebäude aufgegeben. Nun konnten Wind und Regen ihre zerstörende Wirkung beginnen. Der Putz, der einst sicher auch Bemalungen trug, zerfiel im Laufe der Jahrhunderte, so daß heute die Bauten schmucklos erscheinen. Die grau- bis dunkelbraune Farbe, die heute so charakteristisch nicht nur für Bauten in Musawwarat es Sufra, sondern auch für solche in anderen Orten wie z.B. in Naqa ist, vermittelt also nicht das ursprüngliche Aussehen. Die Eselsrücken hielten in den meisten Fällen diesen Wetterunbilden nicht stand und zerfielen. Der Regen konnte in die nun nach oben hin offenen Mauern eindringen. Der Erdmörtel wurde durchnäßt, dehnte sich aus und zersprengte so allmählich viele der Mauern.

Abb. 7: Mit Mörtel abgedeckte Mauer (Neg.Nr. 1260-8)

Um diesen bis heute andauernden Prozeß zu unterbrechen, galt es, die Mauern provisorisch abzudecken. Mit diesen Arbeiten wurde in der unmittelbaren Umgebung des Zentraltempels begonnen, doch werden sie mit Sicherheit mehrere Jahre in Anspruch nehmen. Die Abb. 7 – 8 zeigen zwei Beispiele dieser wichtigen konservatorischen Arbeiten.

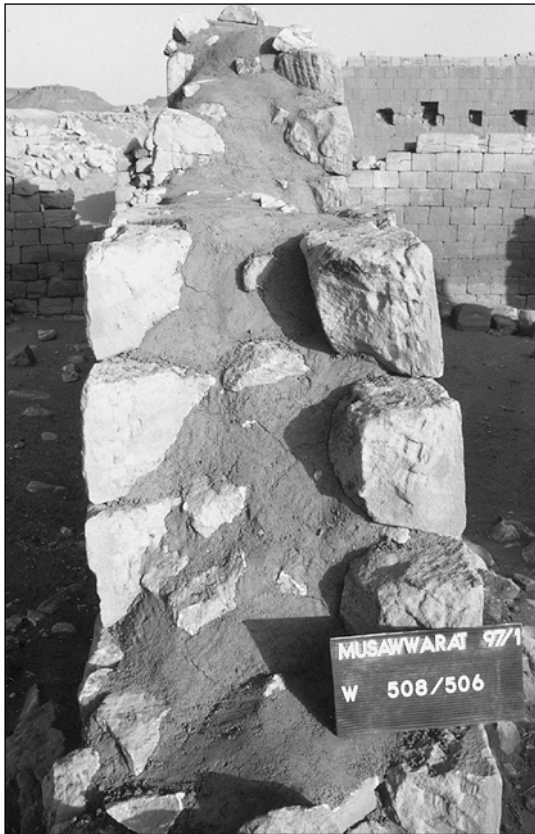
Abb. 8: Mit Mörtel abgedeckte Füllung einer Zweischalenmauer (Neg.Nr. 1259-21)

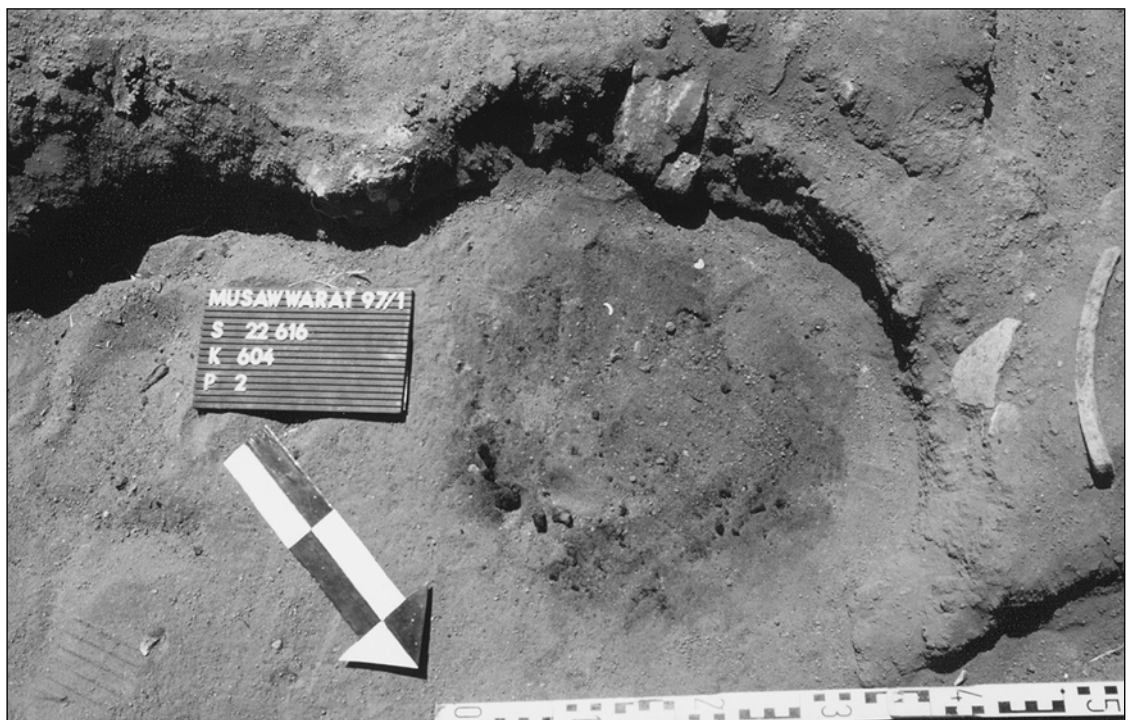
60 cm von der Wand, an fünf Stellen Reste von Gefäßen gefunden, die kopfüber in den Boden eingegraben waren. Die Gefäße aus grober Keramik hatten einen Durchmesser von 40 bis 80 cm. In und neben den Gefäßen wurde Asche gefunden, so daß wir es ziemlich sicher mit Feuerstellen zu tun haben (Abb.9). Eine weitere Feuerstelle dieser Art befand sich außerhalb der alten Mauer. Da sich bei den Feuerstellen jedoch keine Knochen fanden, muß weiter untersucht werden, ob unsere Interpretation richtig ist. Schon im Bericht über die archäologischen Arbeiten dieser Kampagne (s. den Bericht von Wenig - Wolf im vorliegenden Heft) ist darauf hingewiesen worden, daß bereits Hintze solche Feuerstellen gefunden hatte, und zwar außerhalb der Kleinen Anlage. - Da diese archäologischen Befunde dokumentiert und geborgen werden mußten, dauerten die Arbeiten länger als ursprünglich geplant.

Abb. 9: Feuerstelle im Bereich der wieder aufgebauten Umfassungsmauer (Neg.Nr. 1190-15)

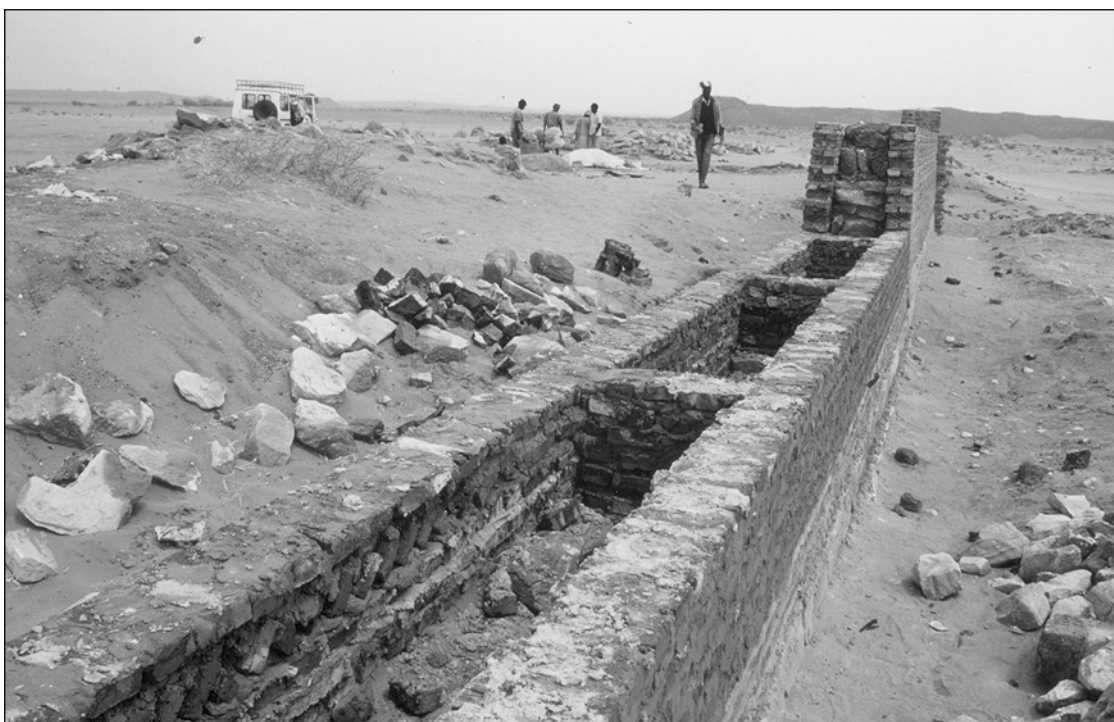
Abb. 10: Konstruktion der neuen Umfassungsmauer in Zweischalenbauweise (Neg.Nr. 1199-30)

Um die Mauer stabil zu halten und dennoch Kosten zu sparen, wurde die „Zweischalenbauweise“ angewandt (Abb.10). D.h. innen und außen wurde jeweils eine schmale Mauer hochgezogen und der Zwischenraum mit Steinschutt und zerbrochenen Ziegeln aufgefüllt. Der obere Abschluß der Mauer wurde dann in gewölbter Form ausschließlich aus einem Kalk-Lehm-Gemisch ausgeführt. Dadurch kann das Regenwasser zu beiden Seiten ablaufen. An einen Verputz der Mauer ist nicht gedacht, und zwar aus zweierlei Gründen. Einerseits würde ein Verputz den Eindruck erzeugen, daß versucht wurde, den alten Zustand wieder herzustellen. Das ist aber nicht möglich, da wir nicht wissen, wie die Umfassungsmauer einst aussah. Und zum anderen wären hier erhebliche Kosten entstanden.
