PAWEL WOLF

## KURZBERICHT ÜBER DIE KONSERVATORISCHEN ARBEITEN IN MUSAWWARAT ES SUFRA

### ERSTE HAUPTKAMPAGNE, 16.10.1995 – 13.1.1996

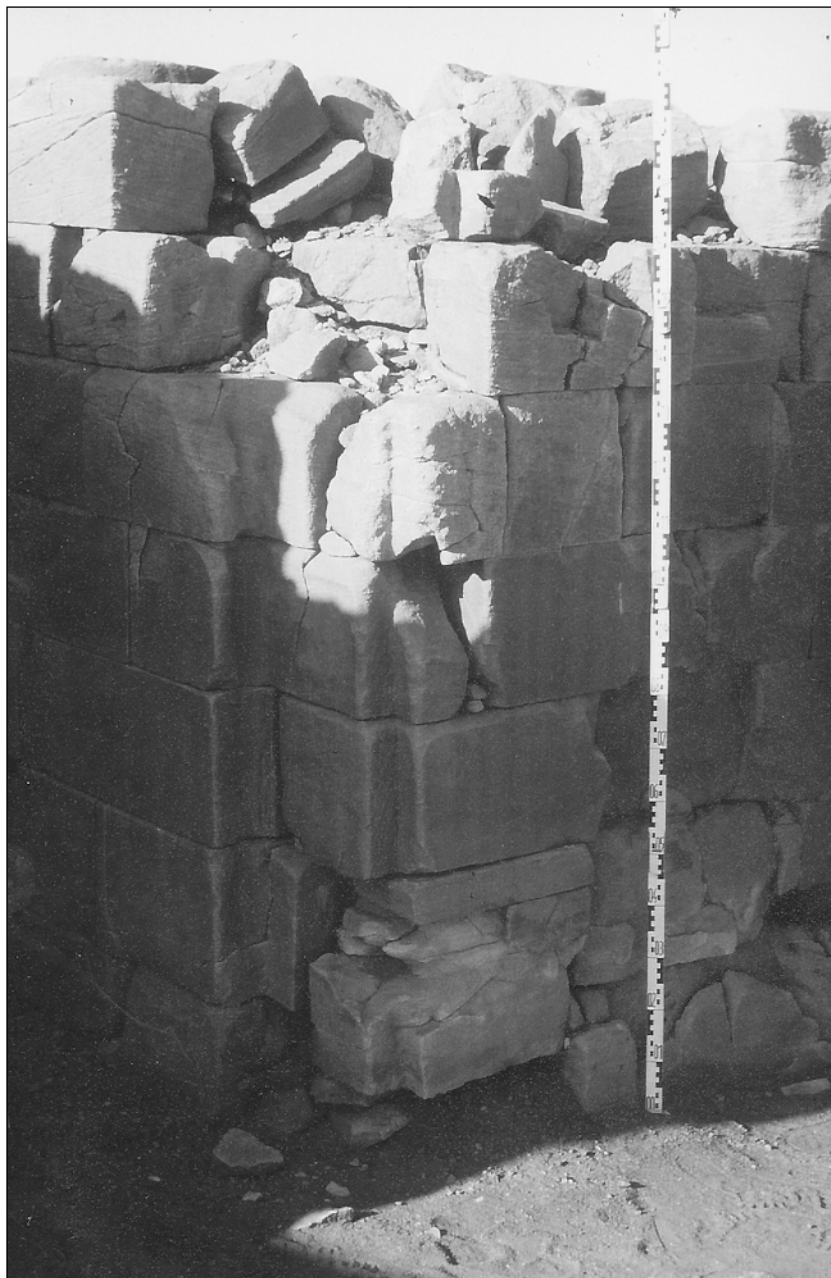
Die Konstruktionsweise der Durchgänge und Fensteröffnungen in der Großen Anlage ist einer der Gründe für den Einsturz ihrer Mauern. Die ursprünglich in Holz gearbeiteten Schwellen- und Fußbodenbalken, auf denen die Laibungsblöcke teilweise auflagen, sind im Laufe der Jahrhunderte vergangen (bzw. wurden entfernt). Die fehlende Blockauflage bewirkt den Einsturz der Mauern im Bereich der Durchgänge und Fenster (s. Abb. 1, vgl. Wolf & Pittertschatscher 1996: 19).

Abb. 1:  
Fehlstelle an der Westlaibung des nördlichen Einganges  
zum Zentraltempel (Wand 102/101N, Neg. Nr. 1075/3)

M. PITTERTSCHATSCHER und K.-H. HIMMELEIN sanierten mehrere Seitenwände der Durchgänge und Fenster des Zentraltempels mit genau zugesägten Sandsteinblöcken. Diese provisorische Maßnahme, die in ähnlicher Form schon von Scott-Moncrieff und während der Grabun-

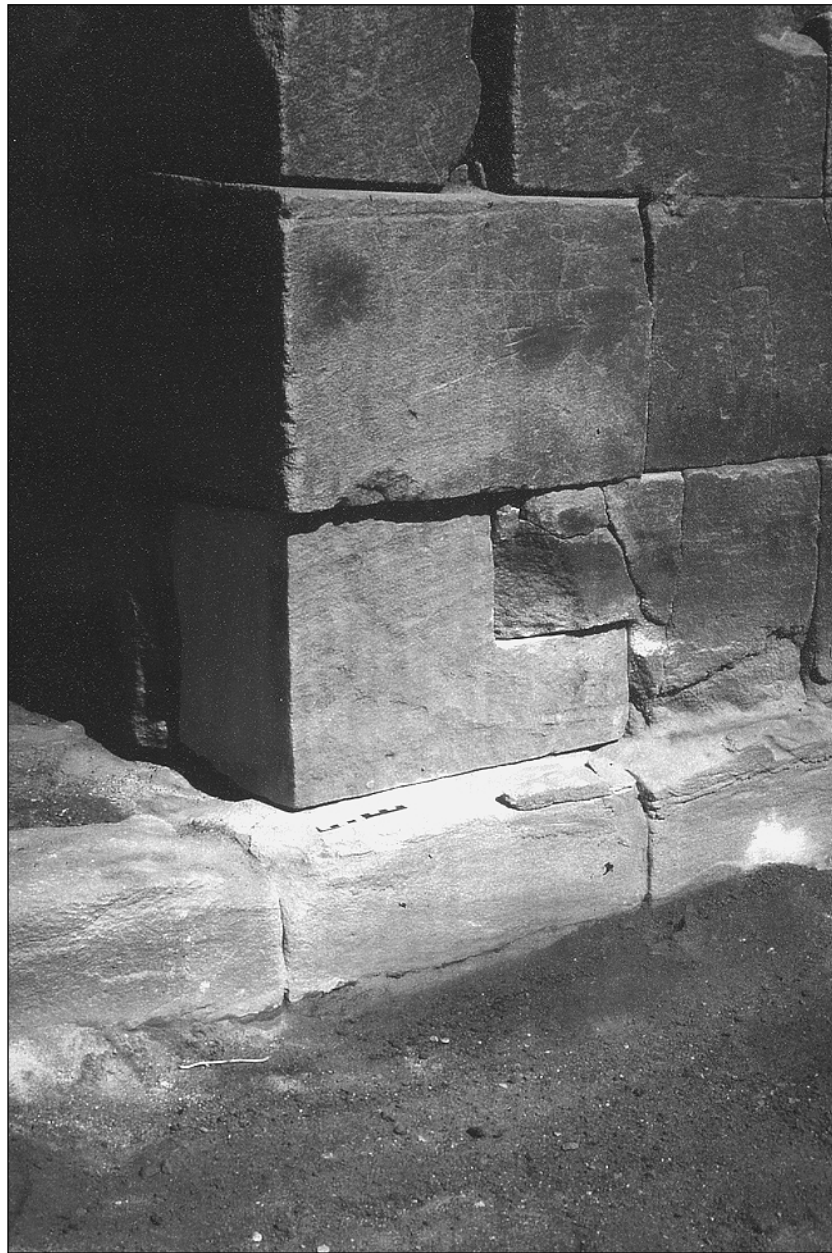
Abb. 2:  
*Sanierte Fehlstelle am östlichen Fenster der Südwand  
des Zentraltempels (Wand 102/101S, Neg. Nr. 1074/2)*

gen der 60er Jahre an verschiedenen Stellen der Großen Anlage durchgeführt worden war, diente einerseits als *ad hoc*-Sicherung, andererseits als eine Pilotstudie für zukünftige konstruktive Ergänzungen. Nach der Reinigung der Fehlstellen von Sand- und Mörtelresten, wobei an der Nordseite des Haupteingangs zum Zentraltempel (Durchgang 102/101) Reste der ursprünglichen Holzbalken gefunden und als Proben für eine C<sub>14</sub> Analyse entnommen wurden, wurden Sandsteinblöcke mit einer Schaumbeton-Säge zugesägt und ohne Mörtel in die Fehlstellen eingepaßt. Aus ihrer ursprünglichen Stellung verdrückte und verstürzte Originalblöcke wurden dabei, soweit möglich, gerichtet und wieder eingesetzt. Für die Abstützung wurden einige der in den 60er Jahren östlich der Höfe 305 und 415 gelagerten Blöcke verwendet, deren ursprünglicher Herkunftsort nicht mehr bekannt war. Sie wurden in Absprache mit dem für unsere Grabung zuständigen Mitarbeiter der NCAM, EL TAHIR, ausgewählt. Auf diese Weise wurden die Laibungen der beiden Eingänge und der Fenster des Zentraltempels sowie die Laibungen des Durchganges zwischen den Räumen 103/112 abgestützt (s. Abb. 2).
