DIETER EIGNER &amp; TIM KARBERG

# W.A.D.I. 2013 – DIE BAUAUFNAHME DER RUINEN VON EL TUWEINA

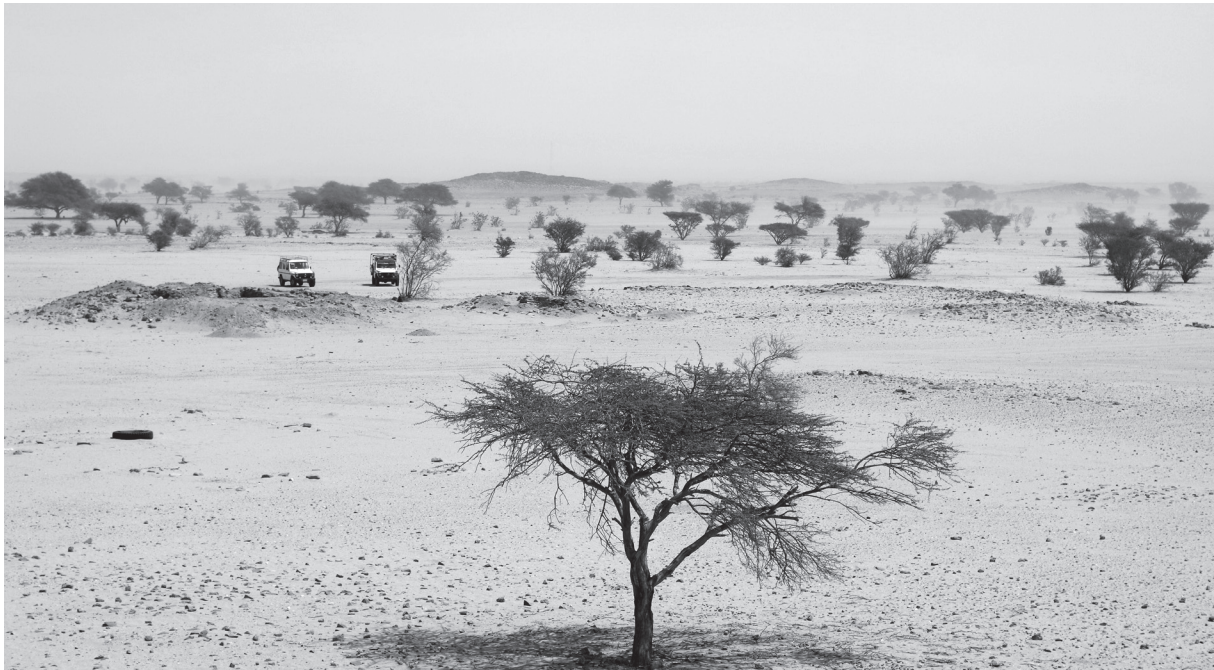
Abb. 2: Die Ruinen von El Tuweina, Blickrichtung nach Südosten. Von links nach rechts: Ruinenhügel Objekt 3, Ruinenhügel Objekt 2, Reste der Umwallung von Objekt 1. (Foto: A. Lohwasser).

Auf dem Ruinenfeld von El Tuweina sind drei Bauwerke deutlich zu unterscheiden, die vorerst einfach als „Objekt 1“ (Mauerwerksreste von geringer Höhe), „Objekt 2“ (Ruinenhügel) und „Objekt 3“ (Ruinenhügel) bezeichnet wurden (Abb. 2 und Abb. 3).

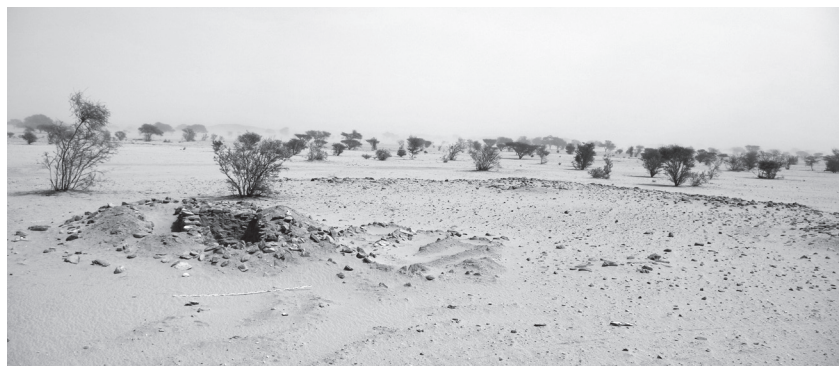
Abb. 4: Die Reste von Objekt 2 (vorne) und von Objekt 1 (hinten), Blickrichtung nach Süden. Bei Objekt 2 sind deutlich die Arbeitsspuren des Schaufelbaggers zu erkennen. (Foto: A. Lohwasser).

Objekt 2 ist definiert durch einen kleinen Ruinenhügel mit ovalem Grundriss, etwa 10 m mal 13 m, etwa 80 cm hoch (Abb. 4, links vorne, und Abb. 3).

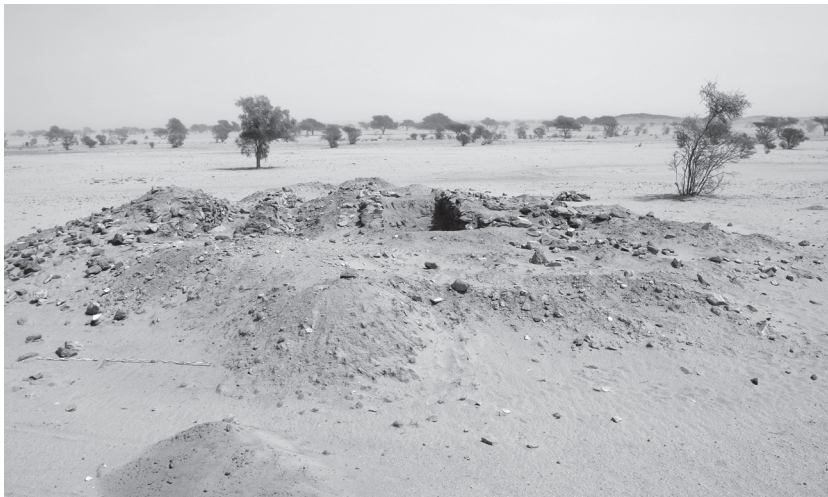
Abb. 7: Die Reste von Objekt 3, Blickrichtung nach Osten. Der Baggeraushub wurde z. T. einfach auf angrenzende Teile des Ruinenhügels gekippt. (Foto: A. Lohwasser).

Objekt 3 ist definiert durch einen Ruinenhügel von unregelmäßiger Gestalt, die durch die Baggarbeiten entstanden ist. Der Basisdurchmesser beträgt etwa 16 m und 20 m, Höhe etwa 1,50 m (Abb. 7 und Abb. 3). Die drei langgestreckten Räume 3.1, 3.2 und 3.3 mit

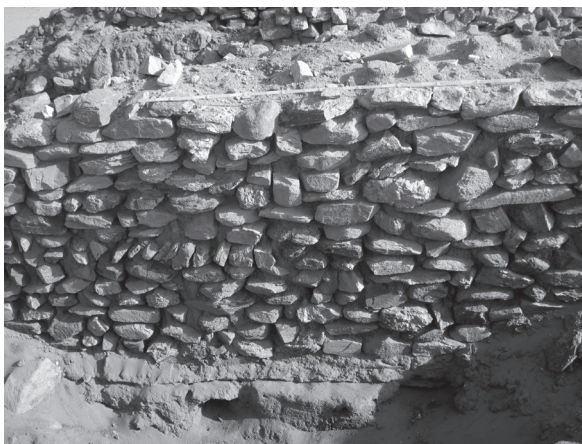
Abb. 8: Nordprofil der Sondage S1 in Raum 3.2. Die Mauer zwischen Raum 3.2 und 3.3 ist noch bis zu einer Höhe von 1,60 m erhalten. Material sind überwiegend plattige Gneisbrocken, die in Lehmörtel versetzt wurden. Die Verputzschicht ist erodiert, doch die „Verputznase“ am Mauerfuß ist noch erhalten. Sie ruht auf einem stark verfestigten grauen Begehungshorizont, auf dem auch das Mauerwerk sitzt. Darunter eine Kulturschicht mit lockerem Erdmaterial. Der Befund stimmt in hohem Maß mit dem Befund von Sondage S3 (Abb. 6) überein. (Foto: D. Eigner).

Die Raubgrabung mit Bagger betraf vor allem den Raum 3.2, wo die Mauersohle mit Höhe 49,15 über Grabungsnulld stellenweise unterschritten wurde. Diese Stelle wurde benutzt um die Sondage S1 anzulegen (Abb. 8). Es ergab sich ein Befund, der jenem von Sondage S3 sehr ähnlich ist (siehe Legende zu Abb. 8).

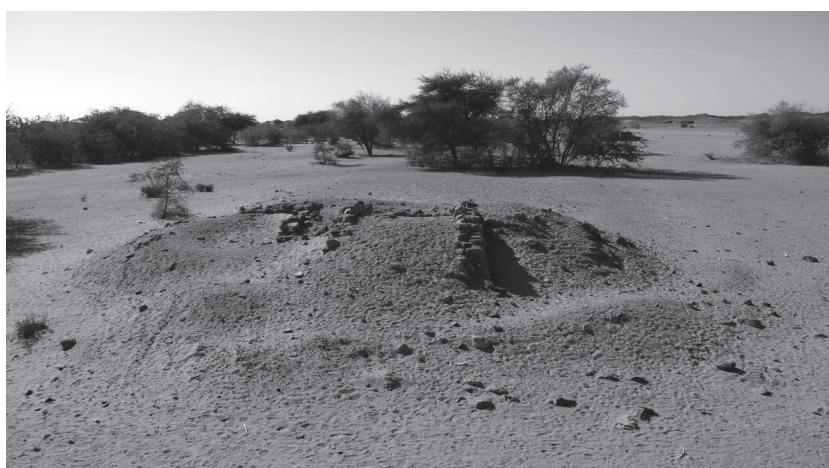
Abb. 9: Der kleine Ruinenhügel Umm Ruweim 3. Blick nach Westen. Durchmesser des Hügels an der Basis ist etwa 15 m, Höhe etwa 1,70 m. (Foto: A. Lohwasser).

Der Hügel hat an der Basis einen Durchmesser von etwa 15 m und ist maximal 1,70 m hoch (Abb. 9). Es sind die Reste einiger Mauern sichtbar, die durch ihre Bauweise und Anordnung sofort eine Assoziation mit Objekt 3 von El Tuweina hervorrufen (Abb. 10). Es lassen sich zwei langgestreckte Räume mit Breiten von 2,00 m und 2,20 m erschließen, dazwischen ein 1,00 m breiter Gang, sowie eine Umfassungsmauer (?). Mauerstärken sind 40, 45 und 50 cm, die nördliche Außenmauer misst sogar 60 cm. Zwischen den Mauern ist in reichem Maß Ziegelverstaub sichtbar, der von Raubgräbern auch umgelagert wurde. Das Format der Ziegel konnte mit 33/16/9 cm gemessen werden. Einige flache Raubgruben schneiden in die Oberfläche des Hügels. Das sichtbare Mauerwerk ragt bis zu 60 cm über die Oberfläche des Hügels und zeigt exakt die gleiche Bauweise, inklusive Verputzschicht, wie sie oben in Abschnitt 4 für Objekt 1 von El Tuweina beschrieben wurde (Abb. 11). Das Bauwerk lässt sich also mit ziemlicher Sicherheit in die gleiche Kategorie wie die Ruinen von El Tuweina einreihen. Über die Funktion lässt sich derzeit nichts Konkretes aussagen, es kann aber auch hier ein Speicherbauwerk vermutet werden.
