DIETER EIGNER

## TORE UND SÄULEN

### ARCHITEKTURSONDAGEN DER KAMPAGNE 2004 IN DER GROSSEN ANLAGE VON MUSAWWARAT ES SUFRA

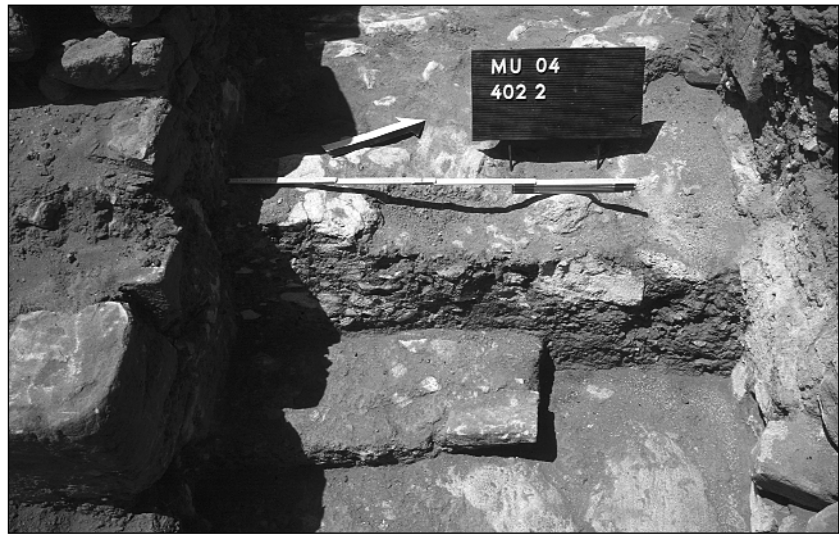
Abb. 10: Durchgang 402/403. In der Mitte des Durchganges ein rechteckiges Sandsteinplättchen (12x8 cm, 3 cm dick), bündig mit der Oberkante des Fußbodens von Raum 403 versetzt. Darunter die Blöcke der Steinschwelle. Plättchen und Fußboden stießen einst an die nicht mehr vorhandene Holzschwelle des Durchganges. Die Ausnehmung für die Holzschwelle ist unter dem Eckblock links vorne zu erkennen.

zieht mit Höhe 9,82 bis über die Steinschwelle des Durchganges. Ein bemerkenswertes Detail an dieser Stelle ist ein rechteckiges Steinplättchen (12x8 cm, 3 cm dick), das im Zentrum des Durchganges mit seiner Oberkante bündig in den Fußboden eingebettet ist (Abb. 10). Es entspricht den Ziegeln, die Prof. Priese in den Türen von Tempel 300 und der „Westkapelle“ 517 an analoger Stelle festgestellt hat. Es dürfte sich in allen Fällen um eine bautechnische Installation handeln, mit deren Hilfe die Oberfläche des Fußbodens bestimmt wurde.
