DIETER EIGNER & TIM KARBERG

W.A.D.I. 2011: DIE BAUAUFNAHME DER RUINE UMM RUWEIM I

This paper presents the results of an architectural documentation and small-scale sondages within the ruined complex of Umm Ruweim I at the right bank of the Wadi Abu Dom. The work was carried out earlier than planned due to some damages observed at the site in the past years.

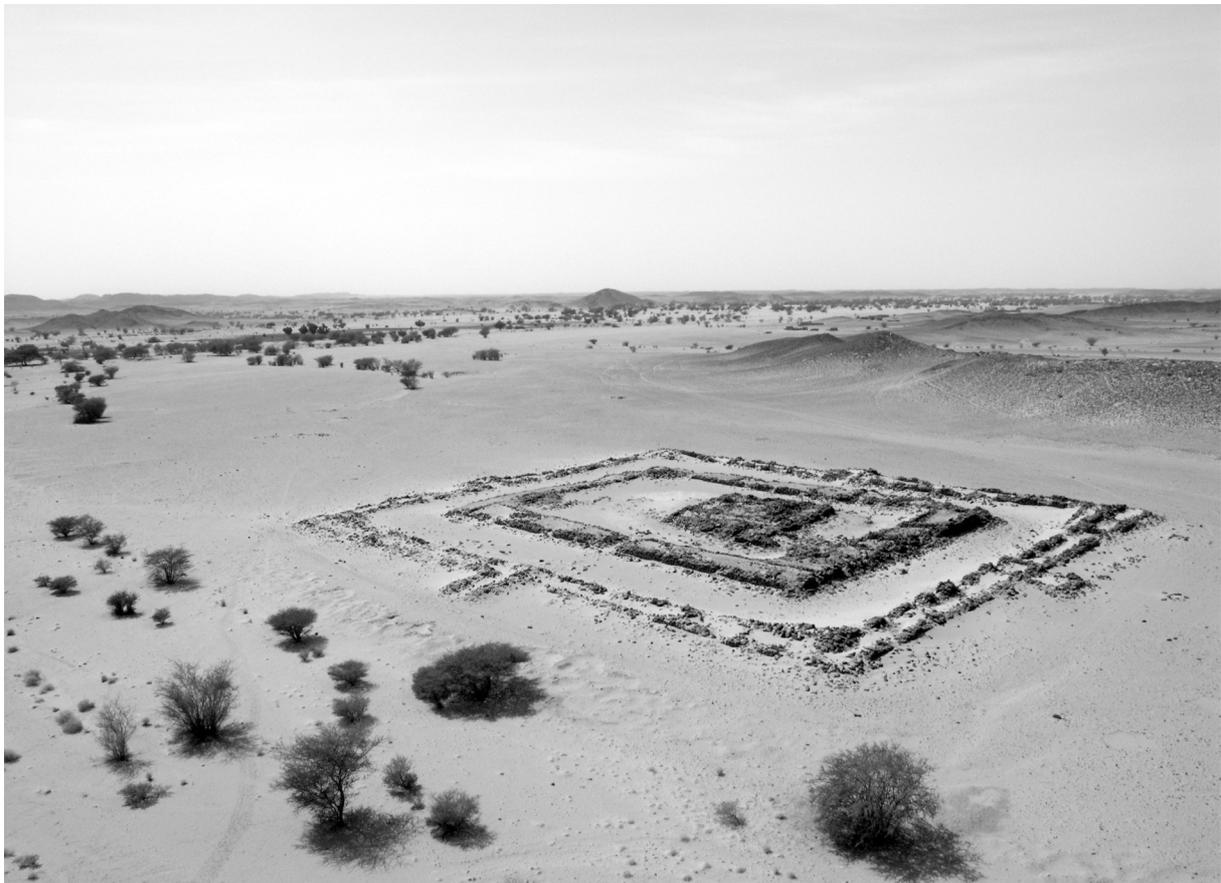
Abb. 3: Drachenfoto der Ruine Umm Ruweim 1. Flugsand bedeckt einen guten Teil des erhaltenen Mauerwerks sowie den Boden der meisten Räume und den darin gelagerten Mauerwerksversturz. Im Zentralbau sind große Mengen von Versturz an der Oberfläche sichtbar (Foto: Polnische Bayuda-Expedition, mit freundlicher Genehmigung durch H. Paner).

durch Sandanwehungen verborgen (Abb. 3). Doch in geringer Entfernung vom Bauwerk zeigt sich der gewachsene Boden, nur mit einer sehr dünnen und

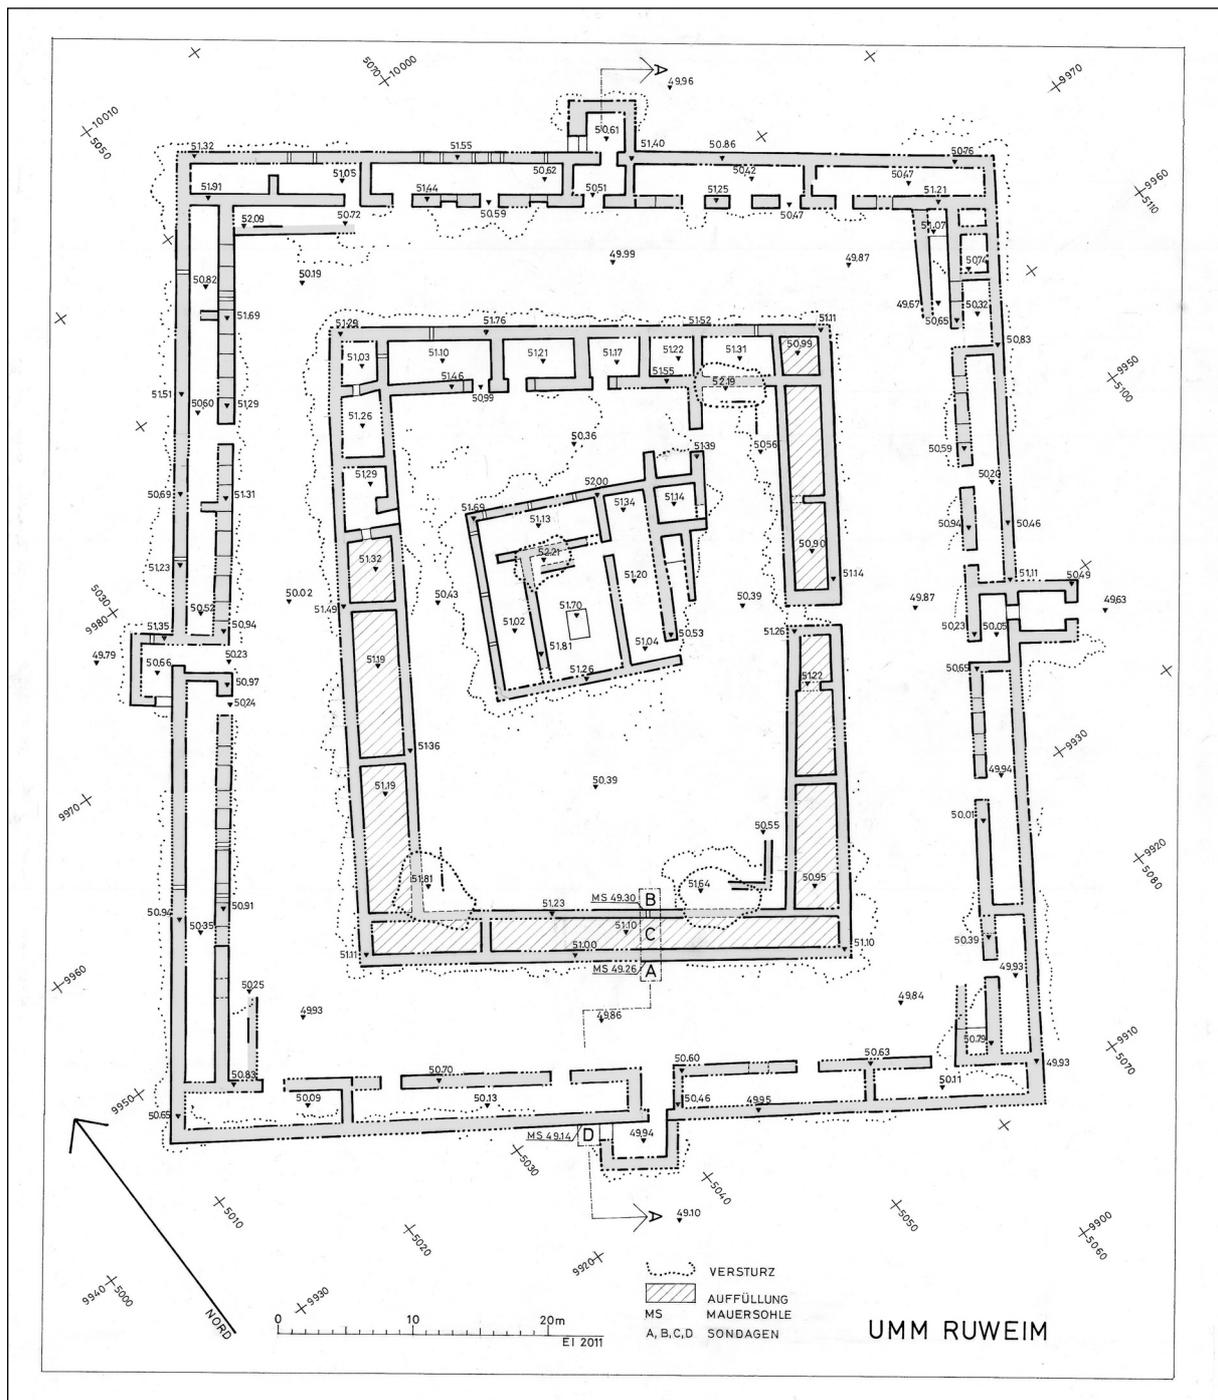
Abb. 4: Grundrissplan des Bauwerks Umm Ruweim 1 (Feldaufnahme D. Eigner & Tim Karberg, Zeichnung: D. Eigner).

Die Ruine Umm Ruweim 1 ist im äußeren Grundriss ein unregelmäßig rechteckiges Geviert mit den Seitenlängen von rund 74,20 m / 71,20 m x 65,10 m / 60,80 m. Die Orientierung der langen Seiten weicht um rund 37° bzw. 33° von der magn. Nordrichtung nach Osten ab. Zwei Gevierte von langgestreckten schmalen kasemattartigen Räumen umschließen ein

Der innere Ring ist nur über einen Durchgang an der Ostseite zu betreten. Das Besondere an diesem Geviert ist die Auffüllung der Räume 29 bis 35 und 44 bis 46, in Abb. 4 durch Schraffur gekennzeichnet. Die Oberkante des Steinmauerwerks liegt etwa bei

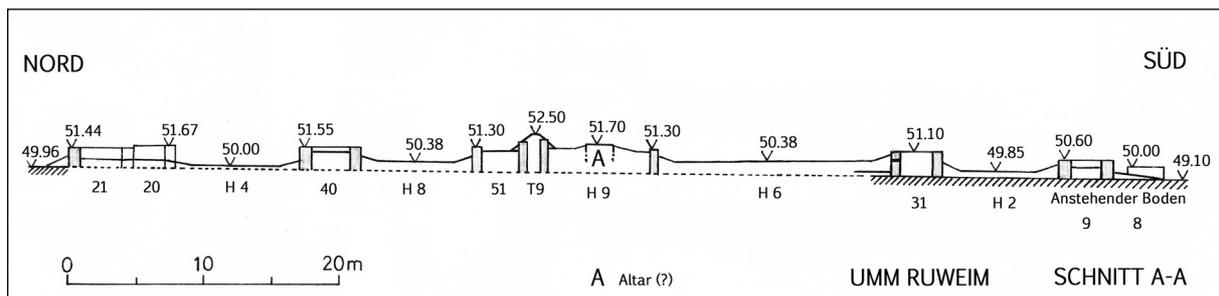
Abb. 5: Schnittzeichnung A – A zu Plan Abb. 4 (Feldaufnahme D. Eigner & Tim Karberg, Zeichnung: D. Eigner).

lückenhaften Sedimentschicht bedeckt. Durch die Höhenmessung entlang des Profils A-A (Abb. 5) konnte ein konstantes Gefälle des anstehenden Bodens von Nord nach Süd in der Größenordnung von 1 % festgestellt werden. Die Mauern des Bauwerks stehen entweder direkt auf der Oberfläche des gewachsenen Bodens (Sondage D) oder in einem sehr leicht (ca. 5 cm) abgetieften Fundamentgraben (Sondagen A und B, Abb. 9). Alle anderen in den Sondagen festgestellten Schichten sind nicht von einem Fundamentgraben durchschnitten. Das bedeutet, dass das Bauwerk direkt auf dem geologisch anstehenden Boden errichtet wurde, der zu dieser Zeit nicht von Sedimentschichten bedeckt war. Diese entstanden erst nach der Errichtung der Anlage.

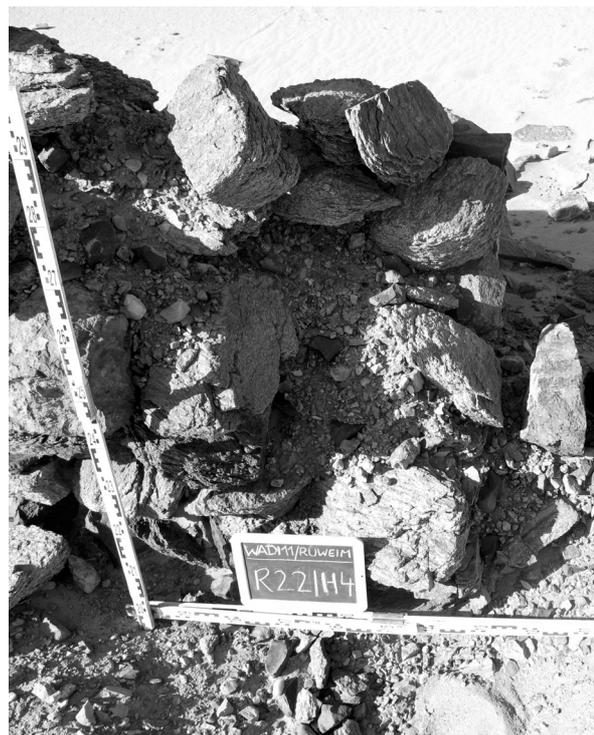
Abb. 7: Detail des Mauerwerks zwischen Raum 22 und Hof 4. Fugen und Hohlräume sind mit Gesteinsgrus und Steinsplittern gefüllt (Foto: A. Lohwasser).

Lehmstaub(?). Es handelt sich hier nicht um Mörtel, obwohl vorstellbar ist, dass diese Masse beim Verarbeiten mit Wasser angerührt wurde. Typische Beispiele für das Mauerwerk zeigen Abb. 6 und Abb. 7.

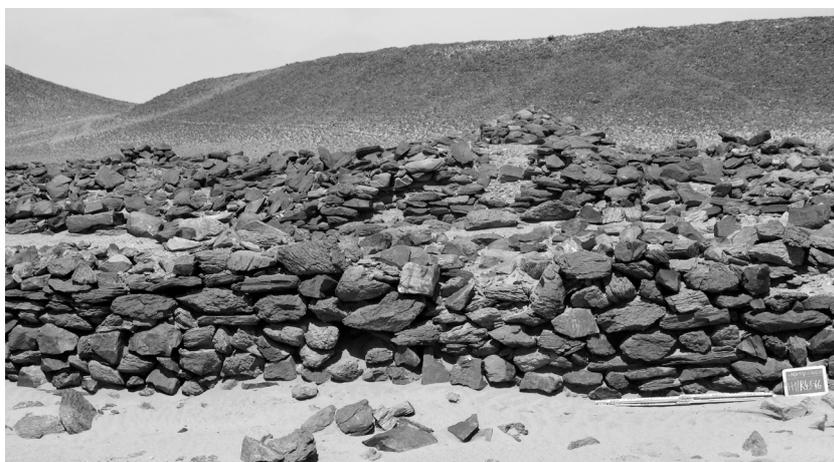
Abb. 6: Für Umm Ruweim 1 typisches Mauerwerk in der Wand zwischen Hof 1 und den Räumen 45 – 46. Roh gebrochene plattige und kubische Bausteine. Die Fugen sind mitunter mit kleineren Steinsplittern verkeilt (Foto: A. Lohwasser).

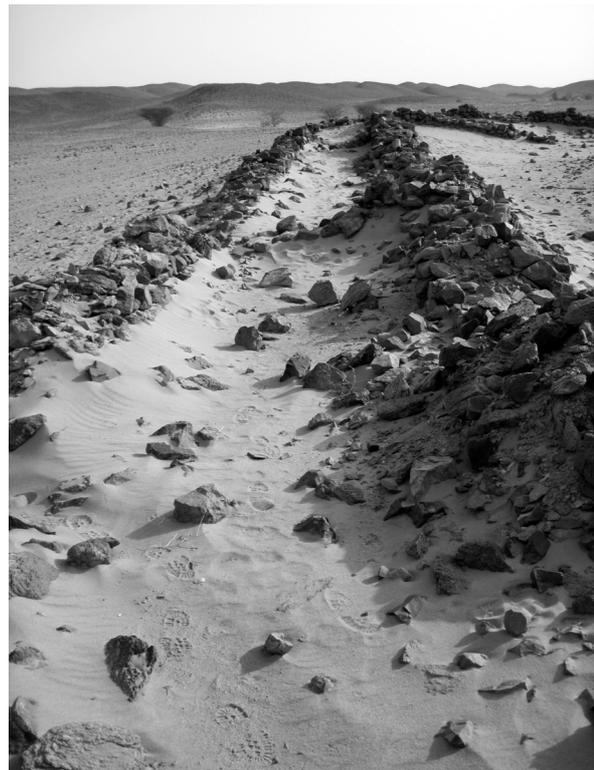
Abb. 8: Heutiger Zustand der langgestreckten Räume in der äußeren Umwallung. Flugsand bedeckt den Mauerwerkversturz und ist gegen die Mauern angebösch (Foto: D. Eigner). Vgl. auch Abb. 3.

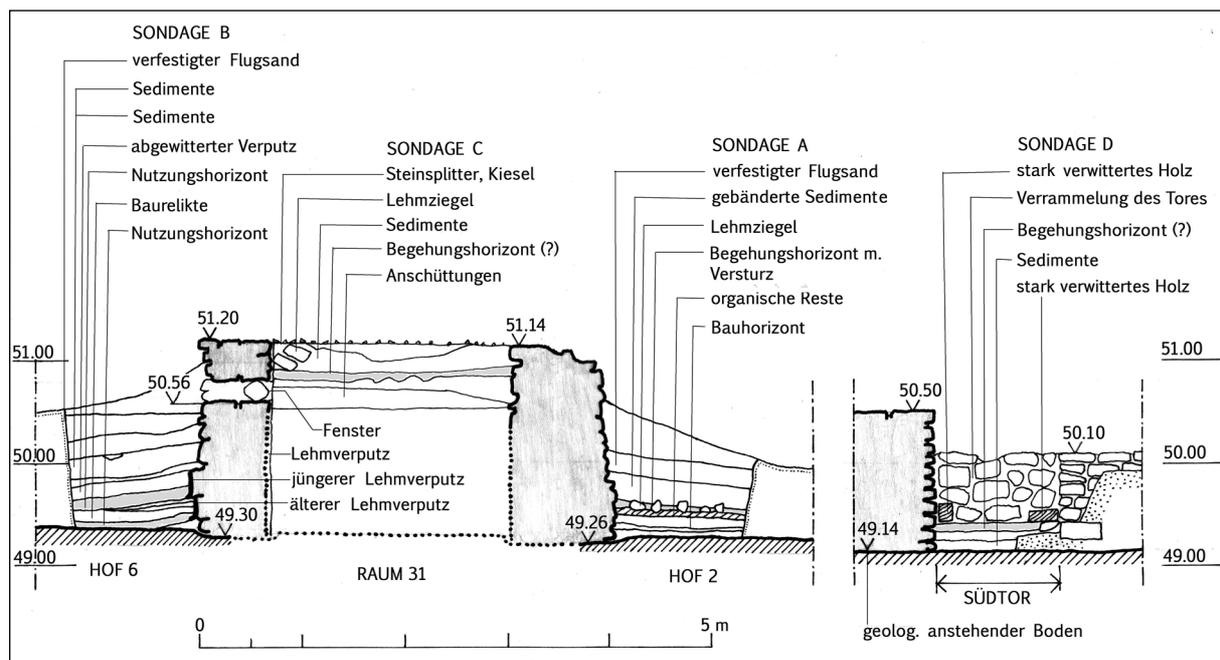
Abb. 9: Die Sondagen A, B, C und D des Testschnitts. = Südteil der Schnittzeichnung Abb. 5 inkl. des Ostprofils der Sondagen. An der Außenseite der Nordwand von Raum 31 dokumentieren zwei Verputzschichten zwei Nutzungsphasen von Hof 6 (Feldaufnahme: Tim Karberg & Laura Haupt, Umzeichnung: D. Eigner).

Höhe 50.10 bis 50.20, woraus sich eine aufgefüllte Raumhöhe von etwa 1,80 m ergibt (s. Abschnitt 5 und Abb. 9). Die ursprünglichen Zugänge zu den Räumen lassen sich im derzeitigen Zustand nicht feststellen. Aus dem Befund des Testschnittes (Abschnitt 5) ergibt sich, dass diese Räume zugänglich, oder zumindest als zugänglich geplant, waren. Ebenso ist die Zugänglichkeit der Räume 36, 37, 38 und 42, 43 im derzeitigen Zustand nicht feststellbar. Sie besitzen auf jeden Fall nicht die Auffüllung der eingangs genannten Räume. Die Räume 35 und 36 sind durch eine kleine 60 cm breite Öffnung verbunden, Räume 37 und 38 durch

Lehmziegel in verstürzter Lage sind an mehreren Stellen der Anlage nachgewiesen: in den Profilen der Sondagen A und C (Abb. 9) – was die oben angeführte Hypothese unterstützt – sowie in Raubgruben

Zusätzlich zu der Flugsandberäumung wurde im Süden der Innenmauer ein einzelner Testschnitt angelegt, vor allem, um die genaue Höhe des aufgehenden Mauerwerks über dem ursprünglichen Begehungshorizont zu klären. Dieser Testschnitt wurde in drei Einzelsondagen unterteilt: Südlich der Mauer, innerhalb der Mauerverfüllung und nördlich der Mauer (Abb. 4 und Abb. 9).

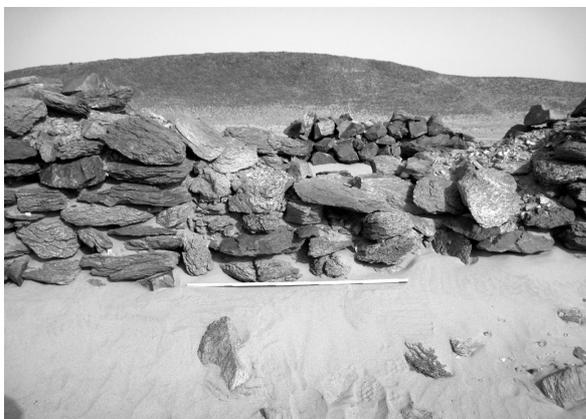
Abb. 11: Nachträgliche Vermauerung einer Durchgangsöffnung zwischen Raum 16 und Hof 3, gesehen von Hof 3 aus. In die Vermauerung wurde ein „Fenster“ eingebaut (Foto: D. Eigner).

In einigen Mauern des Bauwerks erscheinen kleine Öffnungen im Ausmaß von etwa 20 cm x 20 cm, insgesamt konnten 25 Stück davon festgestellt werden (Abb. 14, Abb. 11 und Abb. 15). Die ursprüngliche Anzahl war vermutlich wesentlich größer, ist aber heute wegen der Zerstörung des Mauerwerks bzw. wegen der Sandanwehungen nicht mehr sichtbar. Der Deutungsvorschlag als Löcher für Halterung der horizonta-

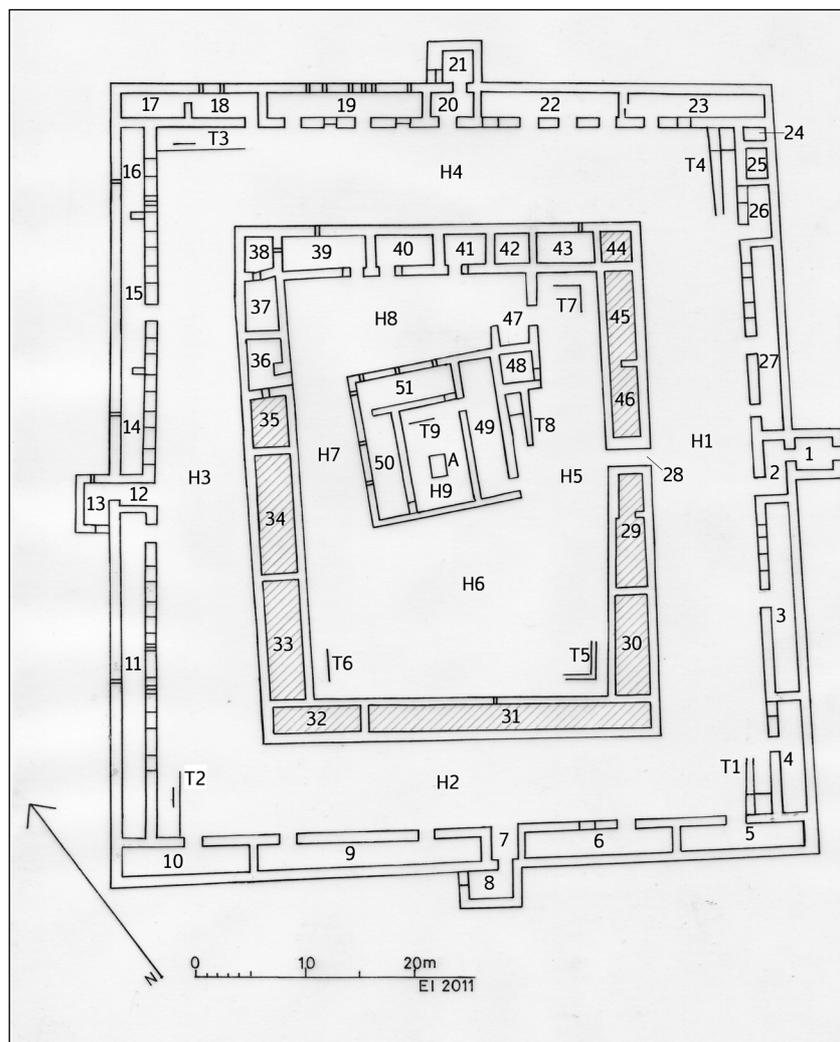
Abb. 10: Orientierungsplan. Die Räume sind im Uhrzeigersinn mit fortlaufenden Nummern versehen. H – Höfe, T – Treppen, Rampen, A – „Altar“ (Zeichnung: D. Eigner).

Die Räume des äußeren Ringes waren alle begehbar, mit Ausnahme der Räume 25 und 26 (zur Lage von Räumen siehe Abb. 10). Sie besitzen eine Breite von 1,95 m (Raum 23) bis zu 2,40 m (Raum 10), als mittlere Breite kann etwa 2,20 m angenommen werden. Die Länge kann bis zu 30 m betragen (Raum 11). Im ursprünglichen Konzept des Bauwerks hatten die meisten dieser Räume, besonders an der Nord- und

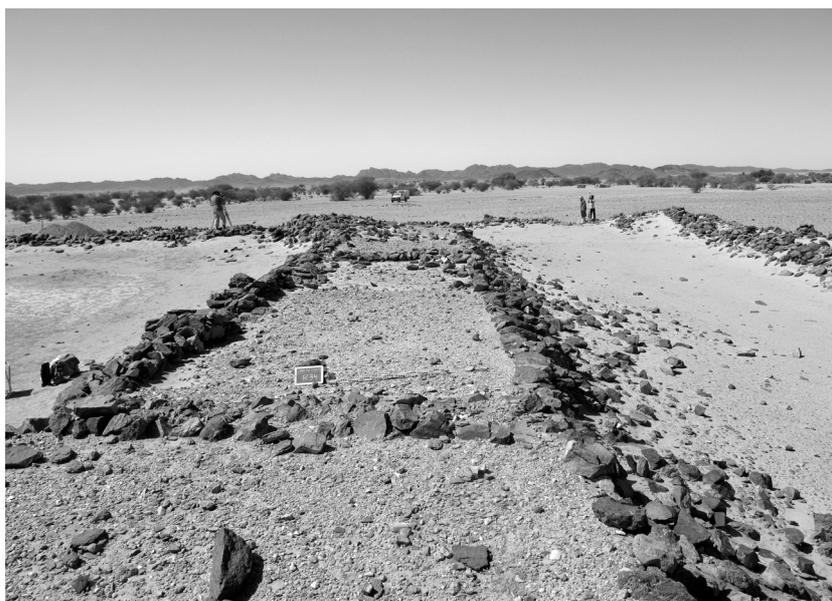
Abb. 12: Die mit Steinsplittern und Kieseln bedeckte Oberfläche der aufgefüllten Räume 35, 34 und 33. Blick nach Süden (Foto: A. Lohwasser).

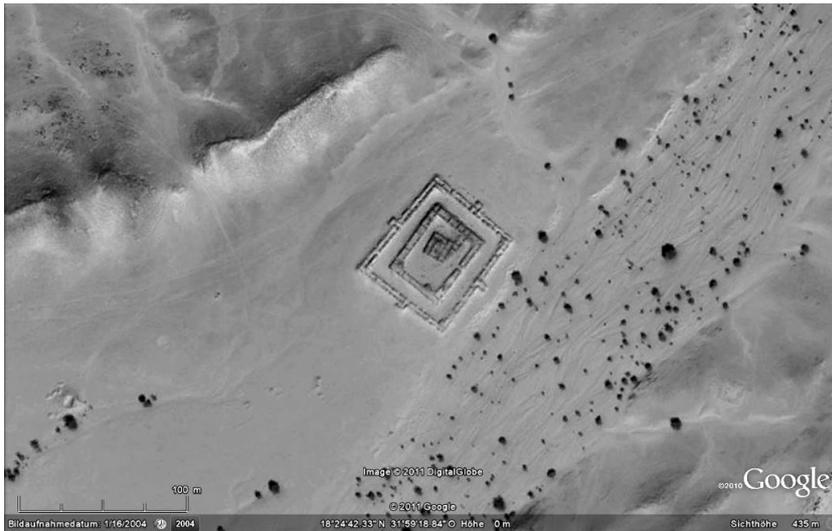
Abb. 13: Das Satellitenbild aus dem Jahr 2004 lässt den „Altar“ A deutlich erkennen. Der Zentralbau ist möglicherweise nach Sanam oder Gebel Barkal orientiert, während die umgebenden Gevierte der Kante des benachbarten Khors folgen. (© Google 2011).

ses zentrale Massiv im Google-Earth-Bild aus dem Jahr 2004 zum Vorschein (Abb. 13). Es ist anzunehmen, dass die Steinstruktur zu dieser Zeit noch höher anstand und später von Schatzsuchern abgetragen wurde, die so das Steingewirr im Inneren des Hofes schufen. Die Raubgräber hinterließen auch eine Grube nördlich des Massivs. Als Deutung des Massivs kommen „Altar“, „Thron“, oder ähnliches, bzw. nur einfach strukturelles Element in Frage. Bemerkenswert und von Bedeutung erscheint auf jeden Fall die Lage im geometrischen Mittelpunkt der gesamten Anlage (s. u. und Abb. 14 – A).

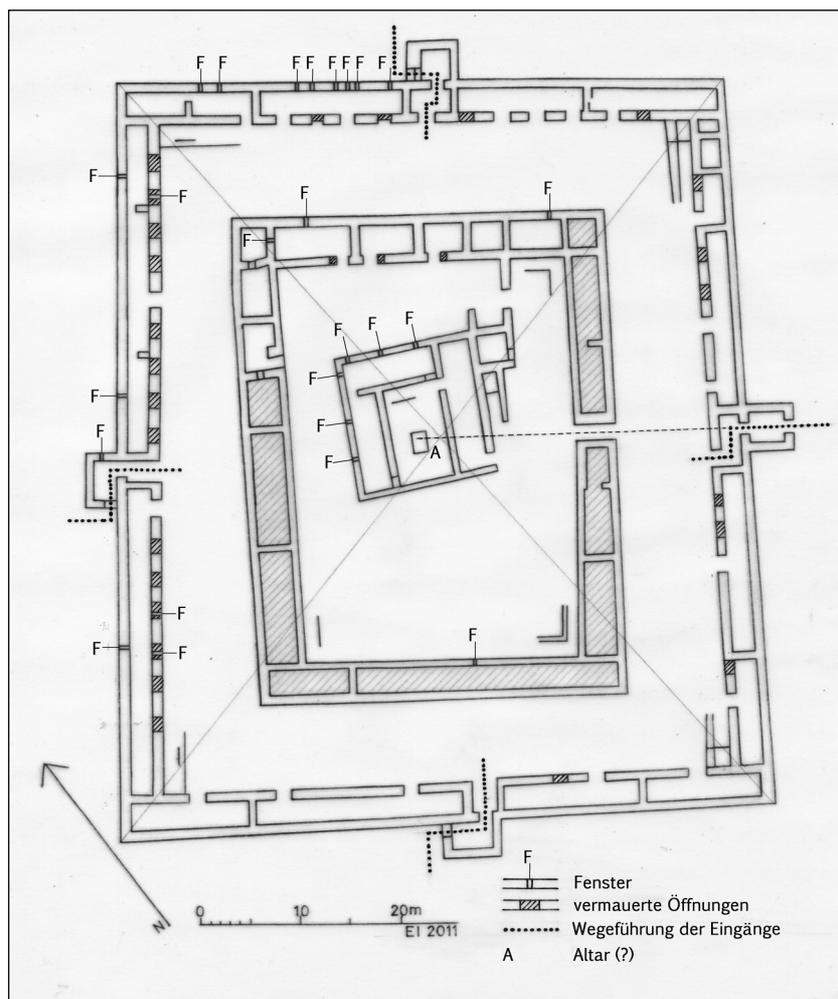
Abb. 14: Öffnungen im Mauerwerk des Baues Umm Ruweim 1: Tore, Türdurchgänge und „Fenster“. Das Haupttor der Anlage ist exakt auf den Altar (?) A ausgerichtet, welcher mit guter Genauigkeit im geometrischen Zentrum der gesamten Anlage liegt (Zeichnung: D. Eigner).

Die Achse des Osttores ist exakt auf den „Altar“ im Hof des Zentralbaues ausgerichtet (Abb. 14). Auf dieser Achse liegt auch der Durchgang zwischen dem äußeren und dem inneren Hofring. Die Position des

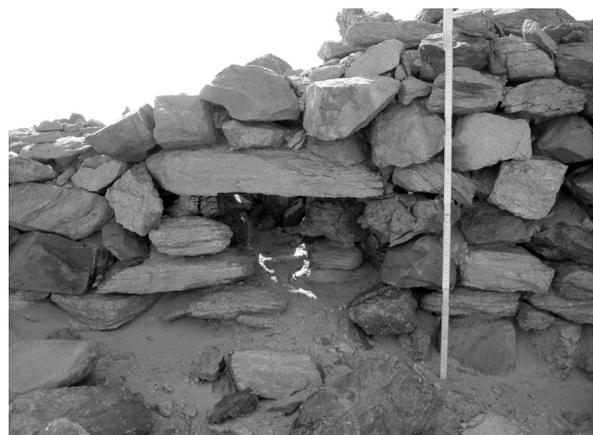
Abb. 15: „Fenster“ in der Westwand von Raum 50, gesehen von Hof 7 aus. An der rechten Laibung fehlen einige Steine, die ursprüngliche Öffnung war etwa 20 cm mal 20 cm groß (Foto: D. Eigner).

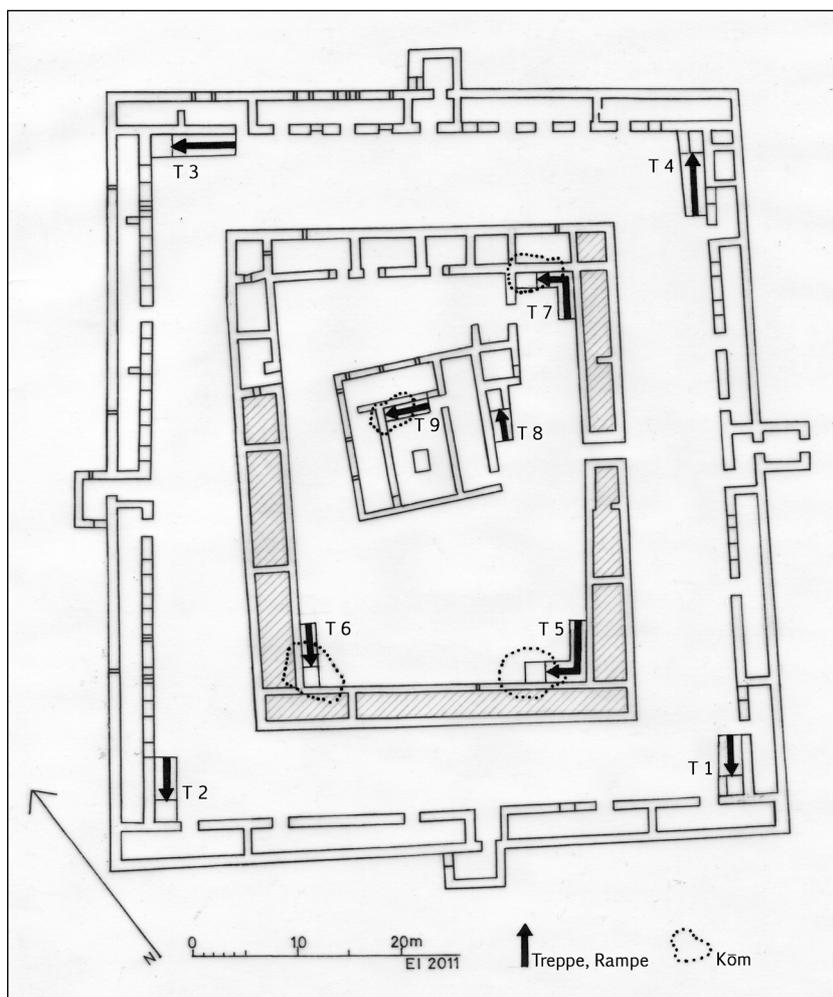
Abb. 16: Die Lage und Gestalt von Treppen und Rampen. Schematische Darstellung, die Pfeile zeigen nach oben (Zeichnung: D. Eigner).

In den Ecken der Höfe sind die Überreste von Treppen oder Rampen festzustellen (Abb. 16). Zur Verifizierung des Befundes wurde Treppe 4 freigelegt (Abb. 17 und Abb. 18). Die Treppen im äußeren Ring der Höfe enden in einer Plattform von etwa 2,00 m x 2,00 m Größe in nur etwa 1,80 m bis 1,90 m Höhe über dem vermutlichen Hofniveau. An einen Zugang zu einem eventuellen Obergeschoss kann daher nicht gedacht werden, die Funktion dieser Treppen bleibt daher vorerst noch im Dunkel. Im inneren Hofzirkel enden die Treppen oder Rampen in einem Kom von Verfallschutt, der anzeigt, dass die Treppen einst ein höheres Niveau erreichten. Das gilt auch für Treppe 9 im Zentralbau. Der Fuß von T 5 wurde freigelegt und es ergab sich, dass es sich hier nicht um eine Treppe, sondern um eine Rampe handelt. Das Motiv der Höherführung über das Niveau der Zwei-Schalen-

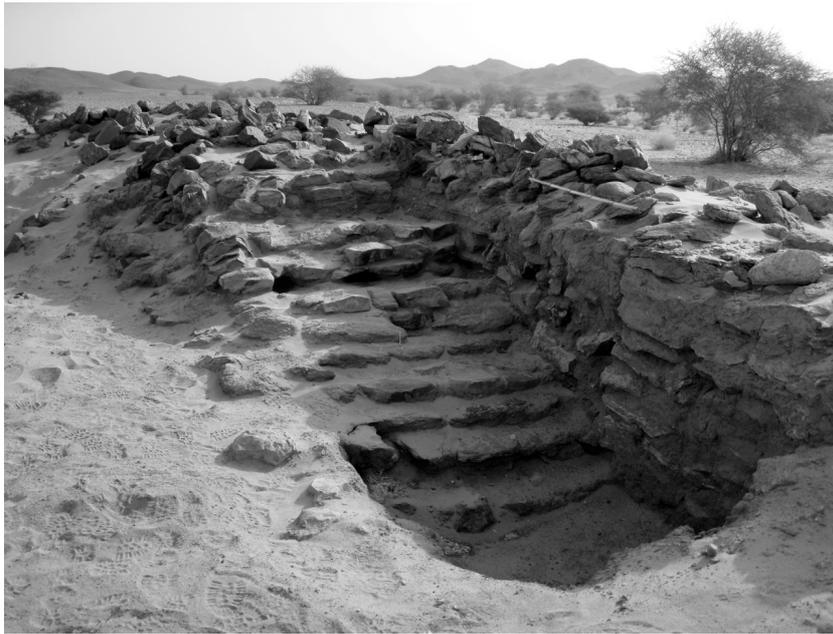
Abb. 17: Die (teilweise) freigelegte Treppe 4. Der Maßstab liegt auf der Abmauerung der blockierten Mauerwerksöffnung (Foto: D. Eigner).

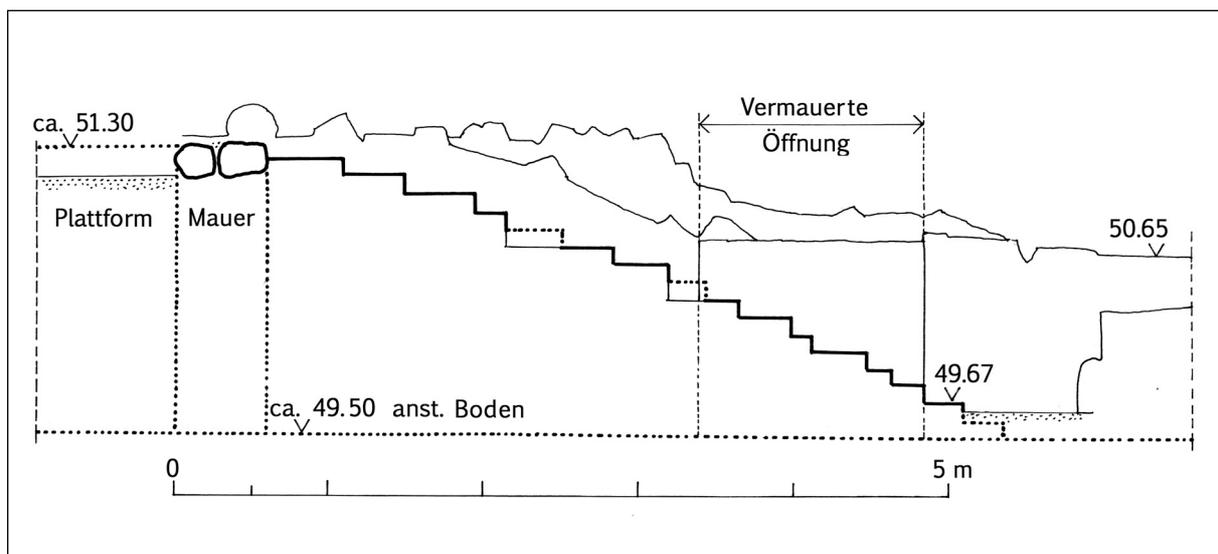
Abb. 18: Schematischer Längsschnitt durch Treppe 4. Auf 4,50 m Länge wird ein Höhenunterschied von 1,63 m überwunden. Aus diesem sehr bequemen Steigungsverhältnis ergeben sich 15 Stufen zu je 11 cm Höhe, mit 14 Auftrittsflächen von je 32 cm Breite. Die tatsächliche Ausführung ist jedoch sehr unregelmäßig und erfolgte sichtlich ohne entsprechende Planung (Zeichnung: D. Eigner).

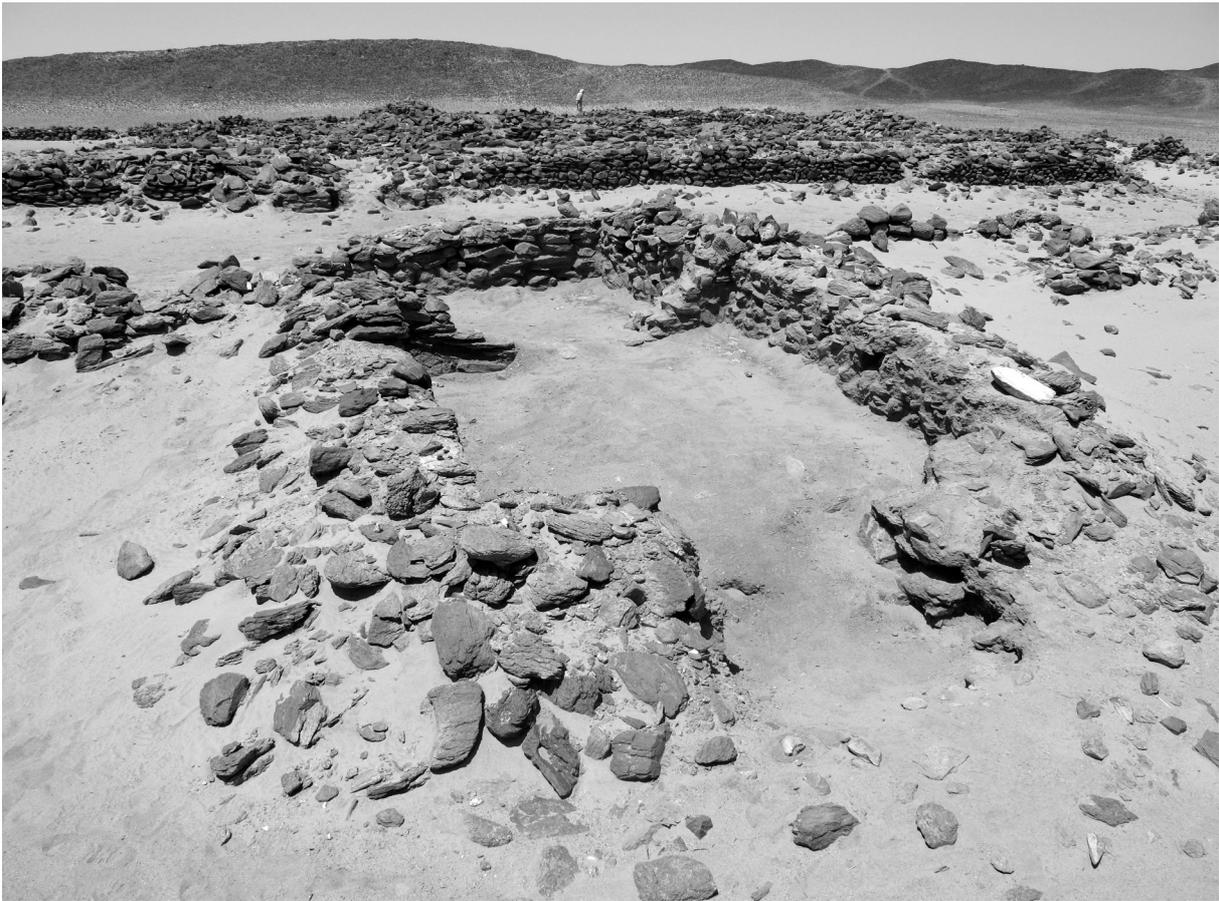
Abb. 19: Das vom Flugsand beräumte Osttor (Foto: Tim Karberg).

Als Haupttor der Anlage ist das Osttor (Abb. 19) zu bezeichnen, da es größere Torräume (Raum 1 und Raum 2 in Abb. 10) besitzt und als einziges einen Zugang aufweist, der direkt auf das Zentrum des Bauwerks orientiert ist. Der Eintretende muss allerdings in Raum 2 eine zweimalige Richtungsänderung von 90° vornehmen (Abb. 14). Die Breite des Durchgangs zwischen Raum 1 und Raum 2 beträgt lediglich 1,00 m. An eine Funktion der Anlage als „Karawanserei“ im klassischen Sinn kann daher kaum gedacht werden, da Lasttiere dieses Tor zu schwer passieren konnten. Die anderen Tore sind nicht frontal zu betreten, der Besucher muss einen tangentialen Eintritt wählen. Beim Nordtor ist eine viermalige Richtungsänderung notwendig, bevor Hof 4 erreicht wird. In Sondage D (Südtor) konnten noch Reste des antiken Holztores festgestellt werden (Abb. 9). Vermutlich in
