DIETER EIGNER &amp; TIM KARBERG

# W.A.D.I. 2011: DIE BAUAUFNAHME DER RUINE UMM RUWEIM I

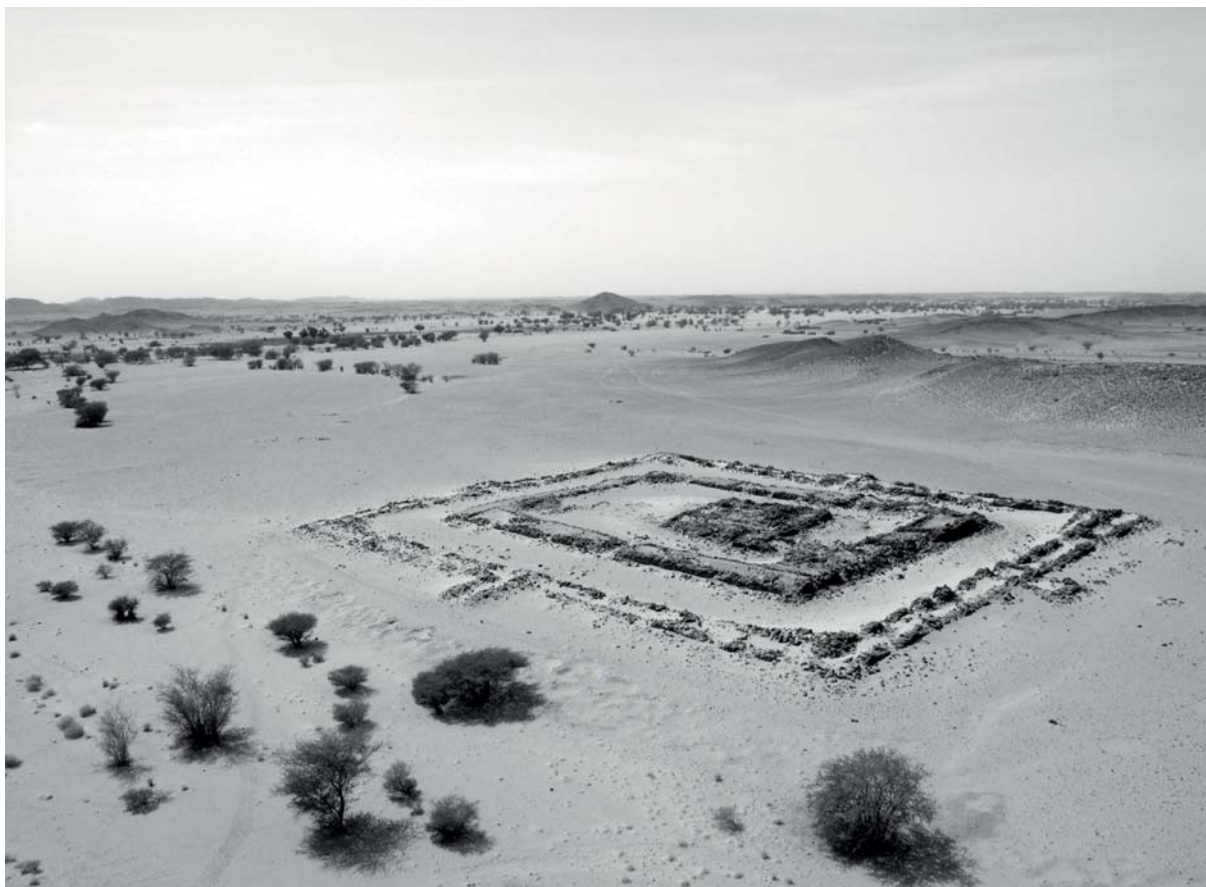
Abb. 3: Drachenfoto der Ruine Umm Ruweim 1. Flugsand bedeckt einen guten Teil des erhaltenen Mauerwerks sowie den Boden der meisten Räume und den darin gelagerten Mauerwerksversturz. Im Zentralbau sind große Mengen von Versturz an der Oberfläche sichtbar (Foto: Polnische Bayuda-Expedition, mit freundlicher Genehmigung durch H. Paner).

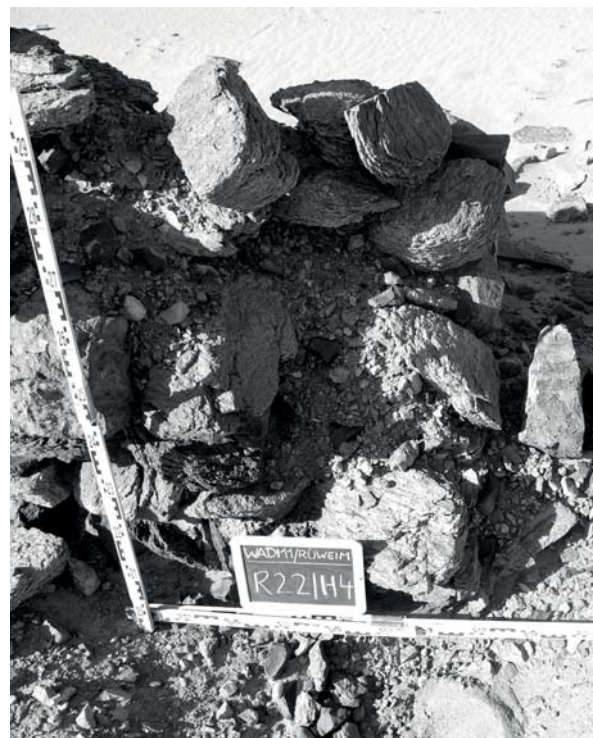
Abb. 7: Detail des Mauerwerks zwischen Raum 22 und Hof 4. Fugen und Hohlräume sind mit Gesteinsgrus und Steinsplittern gefüllt (Foto: A. Lohwasser).

Lehmstaub(?). Es handelt sich hier nicht um Mörtel, obwohl vorstellbar ist, dass diese Masse beim Verarbeiten mit Wasser angerührt wurde. Typische Beispiele für das Mauerwerk zeigen Abb. 6 und Abb. 7.

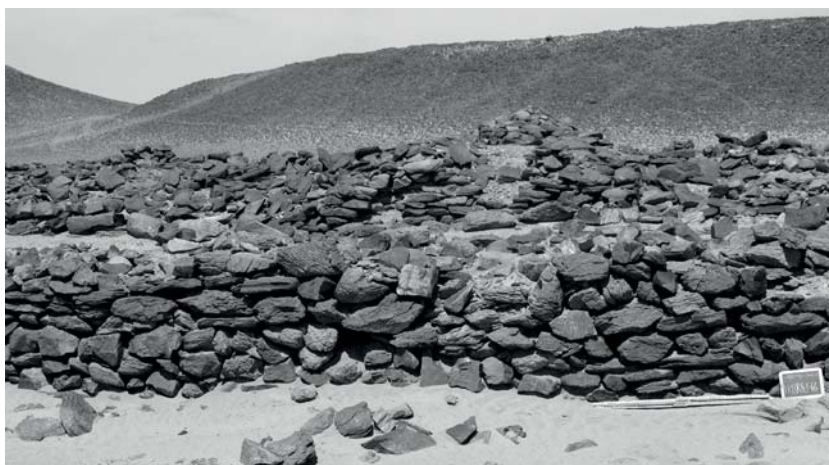
Abb. 6: Für Umm Ruweim 1 typisches Mauerwerk in der Wand zwischen Hof 1 und den Räumen 45 – 46. Roh gebrochene plattige und kubische Bausteine. Die Fugen sind mitunter mit kleineren Steinsplittern verkeilt (Foto: A. Lohwasser).

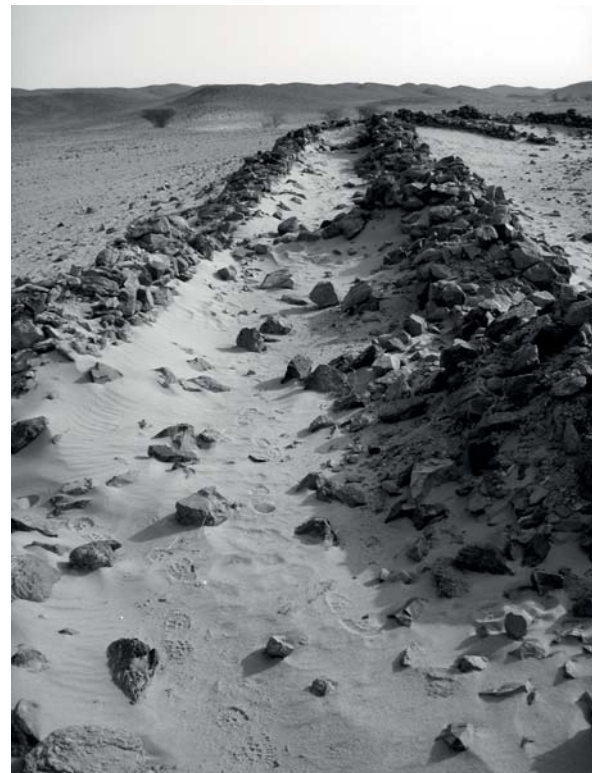
Abb. 8: Heutiger Zustand der langgestreckten Räume in der äußeren Umwallung. Flugsand bedeckt den Mauerwerksversturz und ist gegen die Mauern angebösch (Foto: D. Eigner). Vgl. auch Abb. 3.

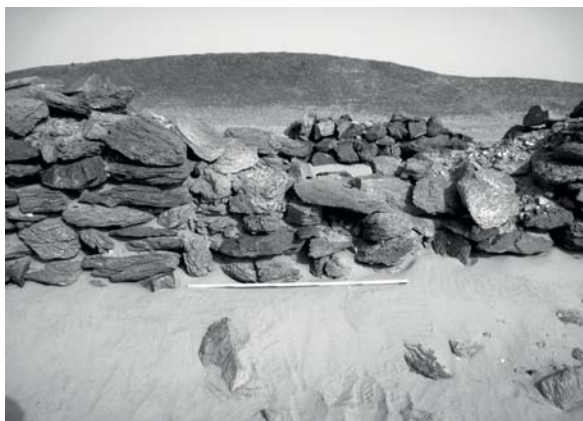
Abb. 11: Nachträgliche Vermauerung einer Durchgangsöffnung zwischen Raum 16 und Hof 3, gesehen von Hof 3 aus. In die Vermauerung wurde ein „Fenster“ eingebaut (Foto: D. Eigner).

Westseite, eine große Anzahl von Zugangsöffnungen von den angrenzenden Höfen her. Von außen sind sie unzugänglich. Durch die zahlreichen Öffnungen zum Hof hin erhielten die langgestreckten Räume den Charakter von Loggien oder Veranden. Doch die meisten dieser Öffnungen wurden nachträglich vermauert, manche möglicherweise schon in der Ausführungsphase des Baues. Dies lässt sich aus unterschiedlichen Arten der Vermauerung erschließen: manche der Vermauerungen haben exakt den Charakter des benachbarten Mauerwerks, während andere Öffnungen deutlich zu einem späteren Zeitpunkt verschlossen wurden (Abb. 11). In manchen Fällen wurde die Öffnung durch ein „Fenster“ (s. u.) ersetzt, das in der Vermauerung ausgespart wurde.

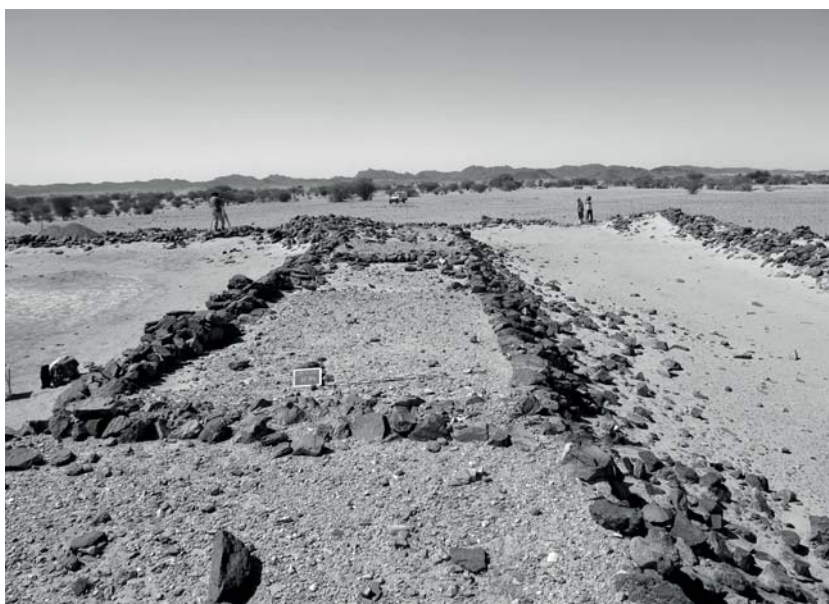
Abb. 12: Die mit Steinsplittern und Kieseln bedeckte Oberfläche der aufgefüllten Räume 35, 34 und 33. Blick nach Süden (Foto: A. Lohwasser).

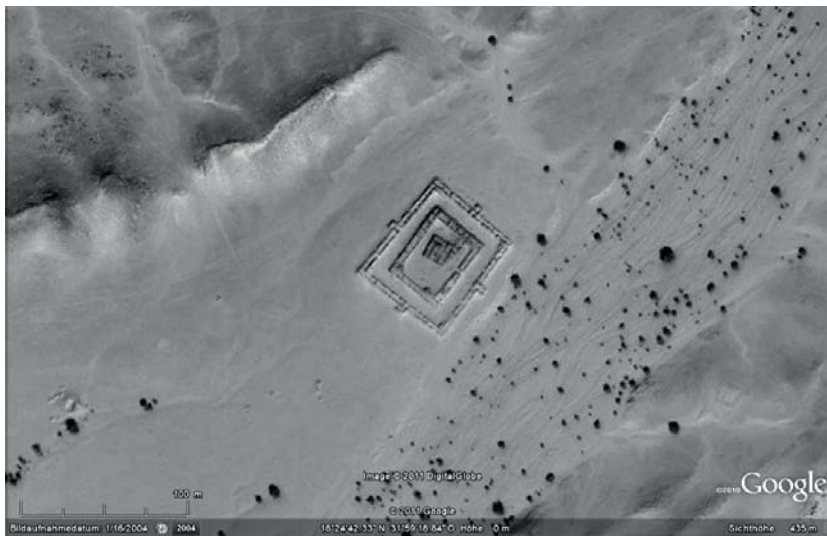
Abb. 13: Das Satellitenbild aus dem Jahr 2004 lässt den „Altar“ A deutlich erkennen. Der Zentralbau ist möglicherweise nach Sanam oder Gebel Barkal orientiert, während die umgebenden Gevierte der Kante des benachbarten Khors folgen. (© Google 2011).

ses zentrale Massiv im Google-Earth-Bild aus dem Jahr 2004 zum Vorschein (Abb. 13). Es ist anzunehmen, dass die Steinstruktur zu dieser Zeit noch höher anstand und später von Schatzsuchern abgetragen wurde, die so das Steingewirr im Inneren des Hofes schufen. Die Raubgräber hinterließen auch eine Grube nördlich des Massivs. Als Deutung des Massivs kommen „Altar“, „Thron“, oder ähnliches, bzw. nur einfach strukturelles Element in Frage. Bemerkenswert und von Bedeutung erscheint auf jeden Fall die Lage im geometrischen Mittelpunkt der gesamten Anlage (s. u. und Abb. 14 – A).

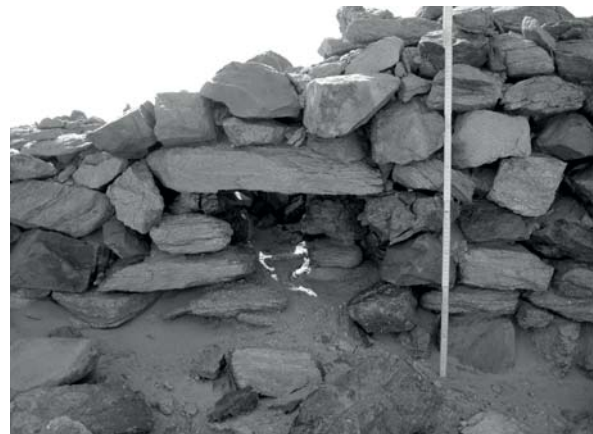
Abb. 15: „Fenster“ in der Westwand von Raum 50, gesehen von Hof 7 aus. An der rechten Laibung fehlen einige Steine, die ursprüngliche Öffnung war etwa 20 cm mal 20 cm groß (Foto: D. Eigner).

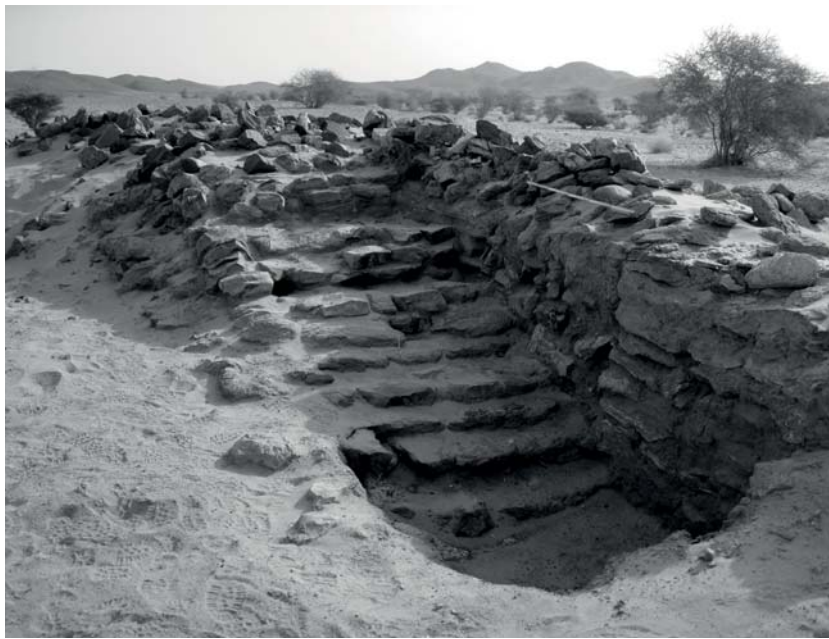
Abb. 17: Die (teilweise) freigelegte Treppe 4. Der Maßstab liegt auf der Abmauerung der blockierten Mauerwerksöffnung (Foto: D. Eigner).

In den Ecken der Höfe sind die Überreste von Treppen oder Rampen festzustellen (Abb. 16). Zur Verifizierung des Befundes wurde Treppe 4 freigelegt (Abb. 17 und Abb. 18). Die Treppen im äußeren Ring der Höfe enden in einer Plattform von etwa 2,00 m x 2,00 m Größe in nur etwa 1,80 m bis 1,90 m Höhe über dem vermutlichen Hofniveau. An einen Zugang zu einem eventuellen Obergeschoss kann daher nicht gedacht werden, die Funktion dieser Treppen bleibt daher vorerst noch im Dunkel. Im inneren Hofzirkel enden die Treppen oder Rampen in einem Kom von Verfallschutt, der anzeigt, dass die Treppen einst ein höheres Niveau erreichten. Das gilt auch für Treppe 9 im Zentralbau. Der Fuß von T 5 wurde freigelegt und es ergab sich, dass es sich hier nicht um eine Treppe, sondern um eine Rampe handelt. Das Motiv der Höherführung über das Niveau der Zwei-Schalen-

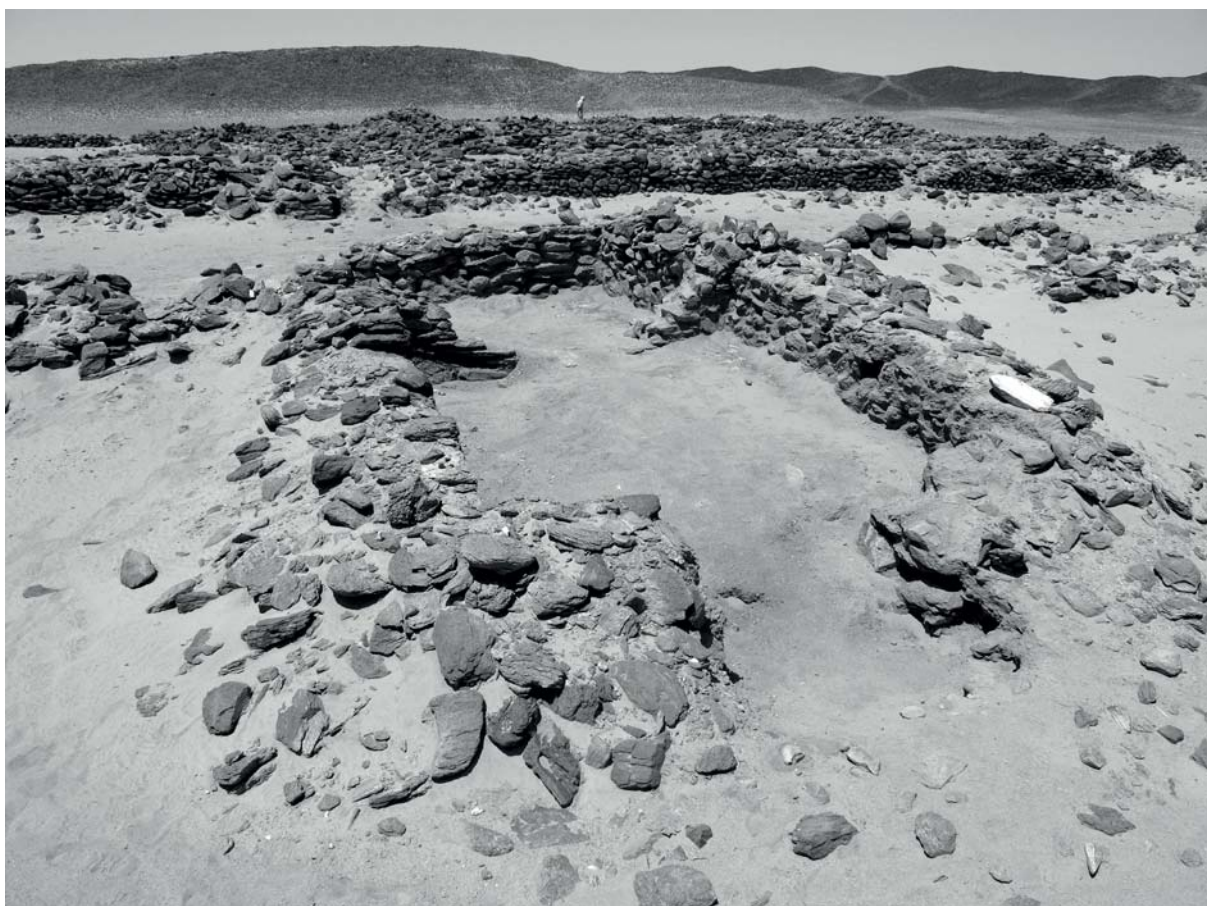
Abb. 19: Das vom Flugsand beräumte Osttor (Foto: Tim Karberg).

Als Haupttor der Anlage ist das Osttor (Abb. 19) zu bezeichnen, da es größere Torräume (Raum 1 und Raum 2 in Abb. 10) besitzt und als einziges einen Zugang aufweist, der direkt auf das Zentrum des Bauwerks orientiert ist. Der Eintretende muss allerdings in Raum 2 eine zweimalige Richtungsänderung von 90° vornehmen (Abb. 14). Die Breite des Durchgangs zwischen Raum 1 und Raum 2 beträgt lediglich 1,00 m. An eine Funktion der Anlage als „Karawanserei“ im klassischen Sinn kann daher kaum gedacht werden, da Lasttiere dieses Tor zu schwer passieren konnten. Die anderen Tore sind nicht frontal zu betreten, der Besucher muss einen tangentialen Eintritt wählen. Beim Nordtor ist eine viermalige Richtungsänderung notwendig, bevor Hof 4 erreicht wird. In Sondage D (Südtor) konnten noch Reste des antiken Holztores festgestellt werden (Abb. 9). Vermutlich in
