DIETER EIGNER & TIM KARBERG

W.A.D.I. 2012 – DIE GROSSBAUTEN UMM RUWEIM 2, QUWEIB UND UMM KHAFOUR IM UNTEREN WADI ABU DOM

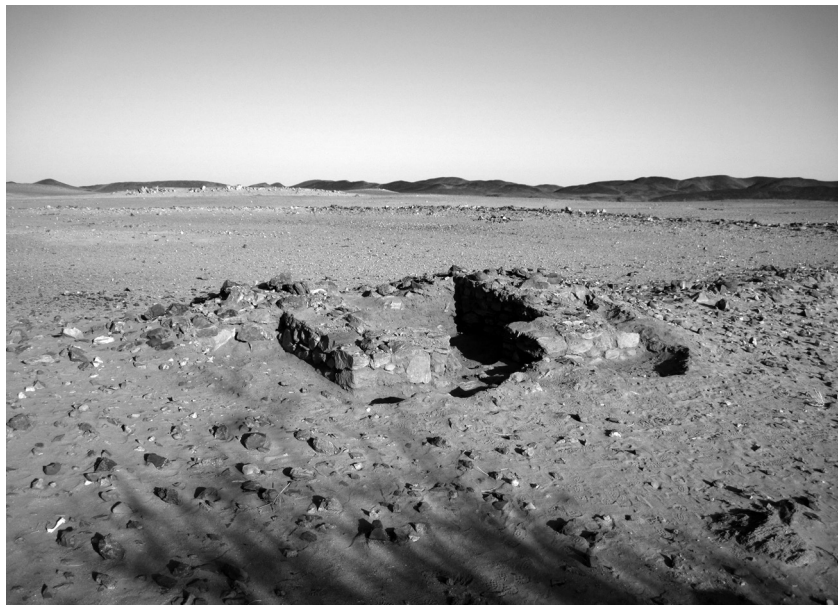
Abb. 3: Die Ruine Umm Ruweim 2, Übersicht mit Blickrichtung nach Nordwesten. Im Vordergrund das teilweise freigelegte Osttor, im Hintergrund der kleine Hartgesteinskamm, der den direkten Blick nach Umm Ruweim 1 verwehrt. (Foto: D. Eigner).

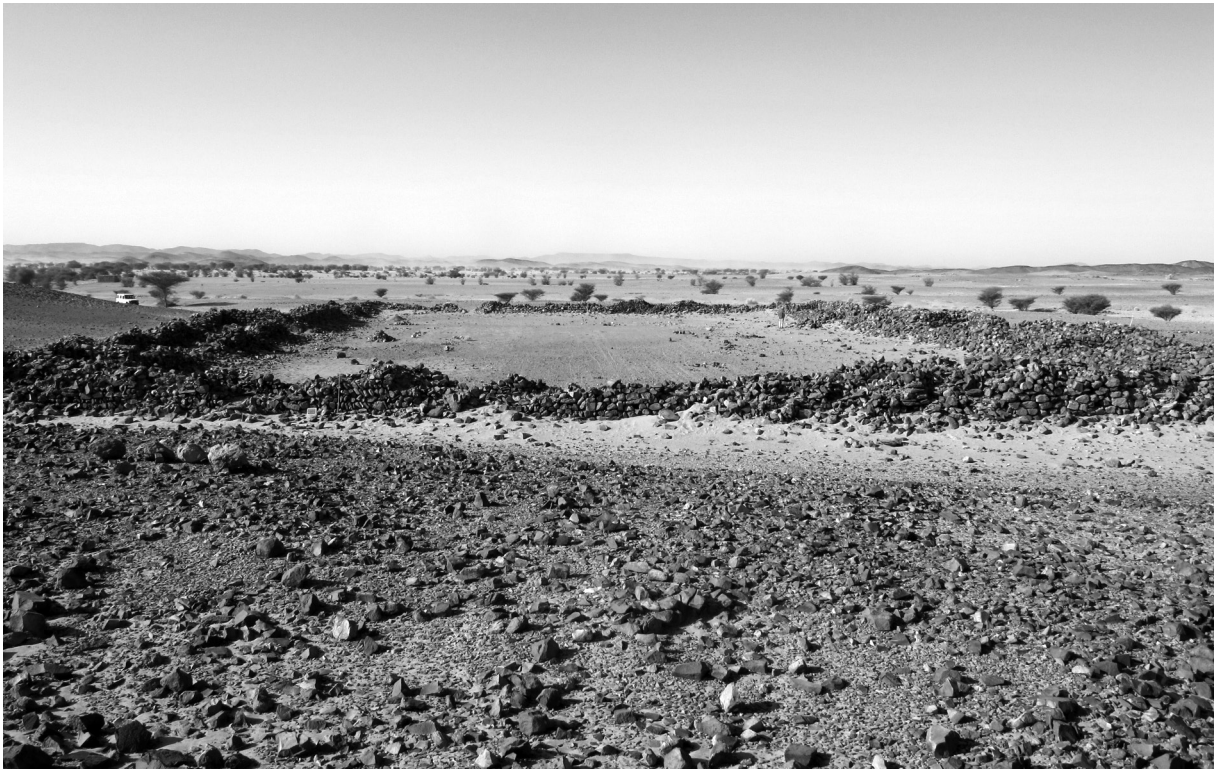
Abb. 7: Die Ruine Quweib, Übersicht mit Blickrichtung nach Süden. Im Hintergrund das Wadi Abu Dom. (Foto: A. Lohwasser).

Es handelt sich um einen Steinbau, dessen Erhaltungszustand vielleicht als der beste der monumentalen Bauten des unteren Wadi Abu Dom bezeichnet werden kann (s. Abb. 7). Der Grundriss ist rechteckig und misst laut Google Earth 50 m mal 78 m. Die mit der Totalstation gemessenen Werte von 49,76 m, 50,07 m und 77,87 m, 77,30 m sind ebenso wenig genau, da die tatsächlichen Eckpunkte am Mauerfuß nicht erreicht werden konnten. Die Richtung der östlichen Außenmauer weicht laut Google Earth um etwa +29° von der Nordrichtung ab.

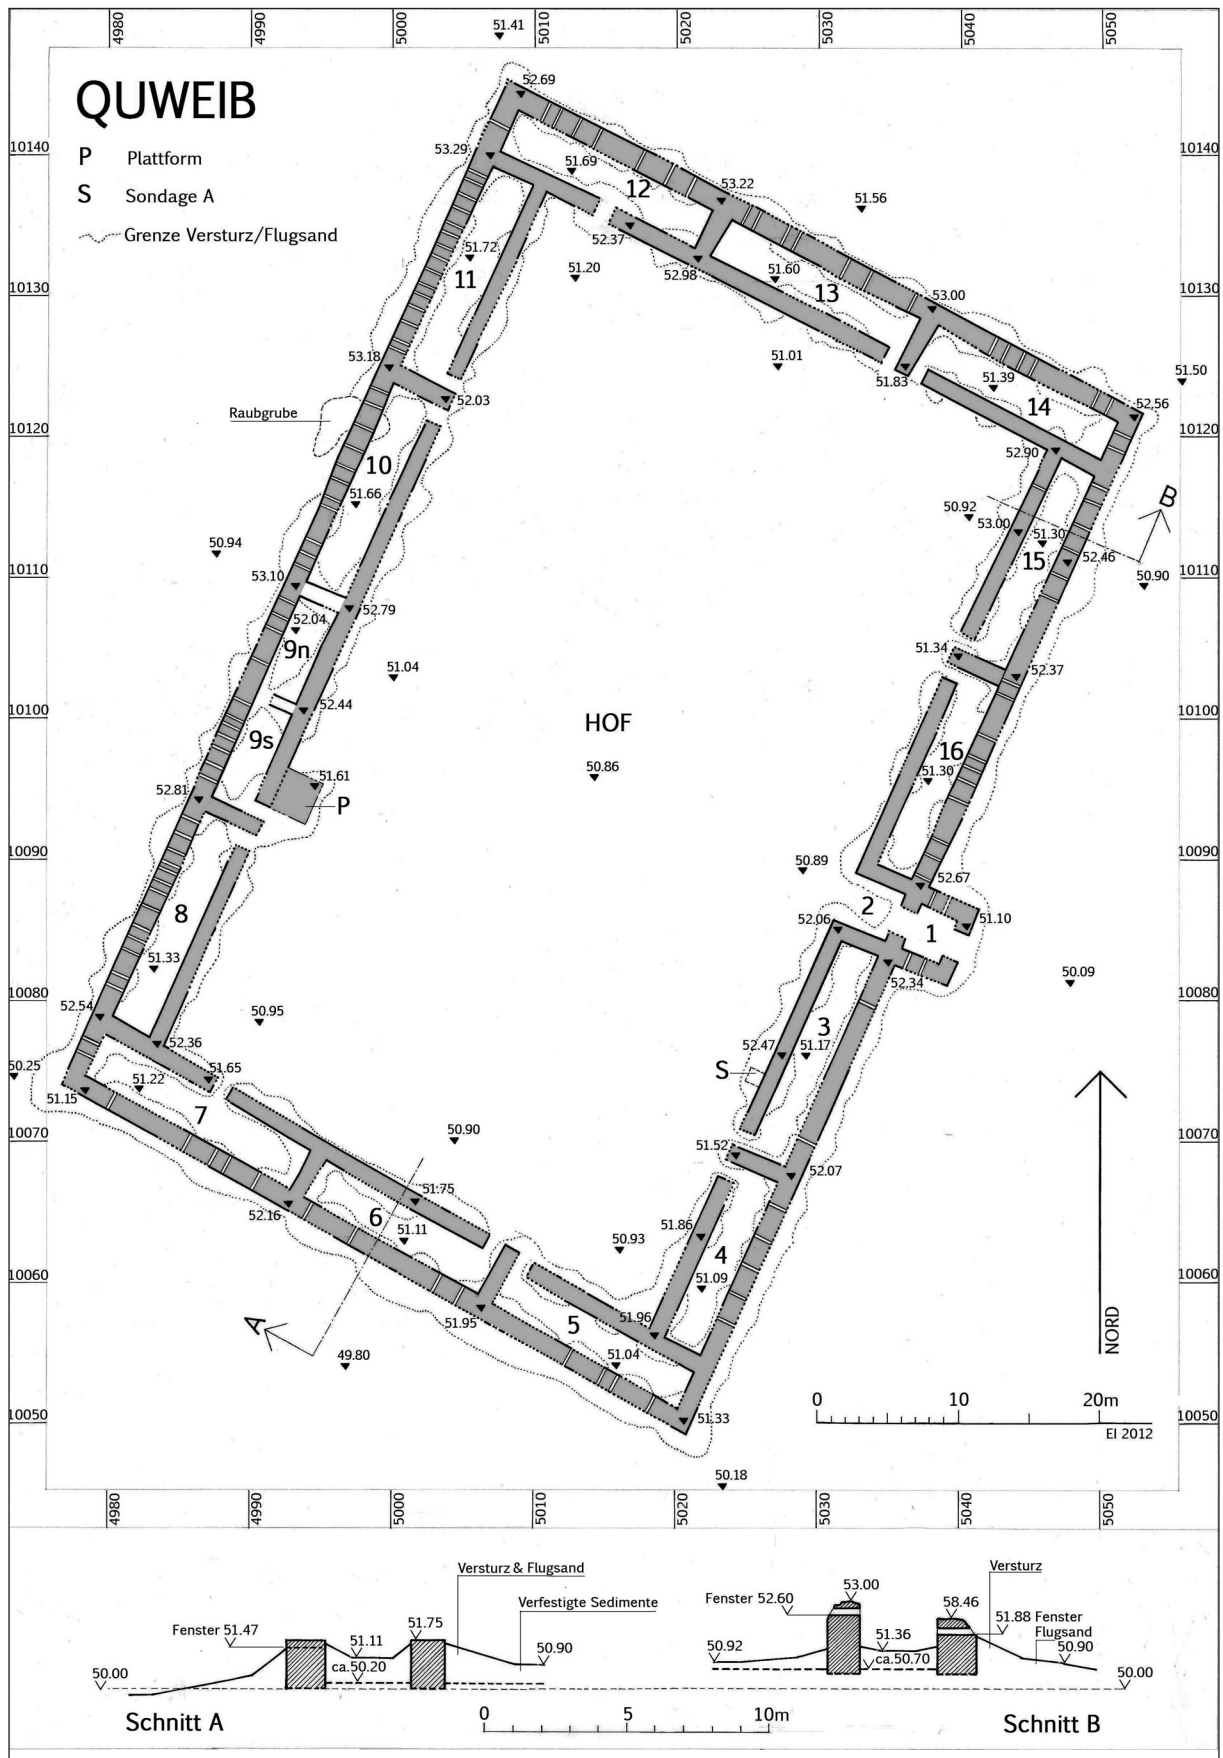
Abb. 8: Grundrissplan der Ruine Quweib. Die geophysikalische Untersuchung brachte keine Ergebnisse. (Feldaufnahme und Umzeichnung; D. Eigner & T. Karberg).

Das Bauwerk besteht aus einem Raumkranz, der einen Innenhof in der Größe von 40 m mal 66 m umgibt. Der einzige Zugang zum Hof liegt im Zentrum der Ostfront (Abb. 8).¹⁰ Die langgestreckten Räume sind streng symmetrisch angeordnet, je drei an den Schmalseiten und je vier an den Langseiten des Hofes. Sie sind nur vom Hof aus zugänglich. Die Raumbreite beträgt 2,70 m bis 3,20 m, die Raumlänge schwankt zwischen 13,40 m und 16,30 m. Raum 9 ist durch eine Trennwand mit Durchgangsöffnung in zwei Abschnitte unterteilt. Die Türöffnungen liegen jeweils in einer Raumecke, mit Ausnahme der Räume 7 und 12, wo sie in der Mitte der Langseiten angeordnet sind.

erfolgt in geradliniger Richtung durch eine einfache Lücke in der Randbebauung (Raum 2 in Abb. 8).

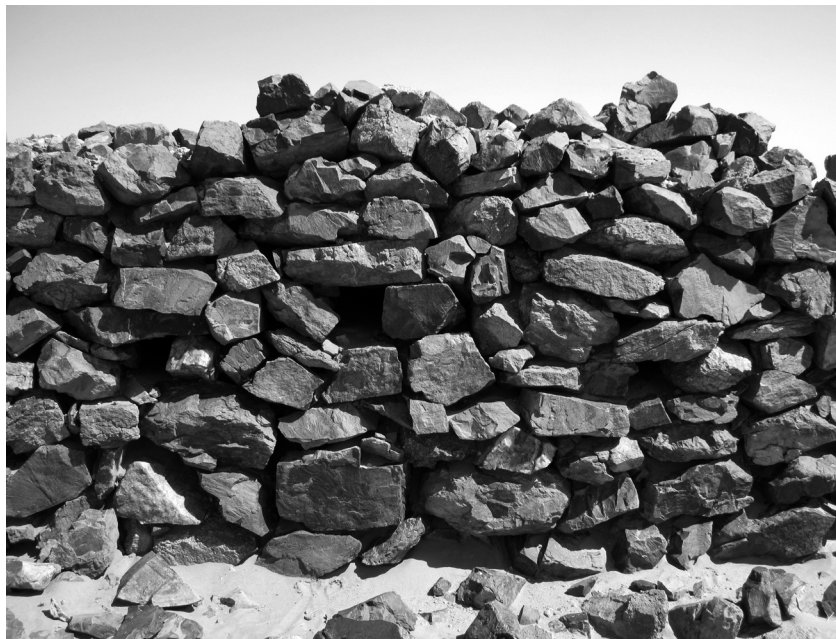
Abb. 9: Die Ruine Quweib, Ansicht der westlichen Aussenwand von Raum 11 (Ausschnitt). In regelmässiger Abfolge wechselt die Höhenlage der Fenster. (Foto: D. Eigner).

Bemerkenswert ist die große (erhaltene) Anzahl von „Fenstern“, insgesamt konnten festgestellt werden: 110 Fenster in den Außenmauern, 4 Fenster im Torbau, nur 1 Fenster in der Innenmauer (Raum 15). Im Vergleich dazu erscheint die Zahl von 25 erhaltenen Fenstern für den komplexeren Bau von Umm Ruweim 1 als gering. Die Öffnungen sind nur etwa 20 cm mal 20 cm groß, doch bereits P. Lenoble hat erkannt, dass sie zur Belichtung und Belüftung der Räume dienen und sie als „lucarnes“ bezeichnet.¹² In den Außenmauern sitzen die Fenster in zwei unterschiedlichen Höhenlagen, Unterkante etwa 1,00 m und 1,20 m über dem vermutlichen Fußboden. Dies entspricht der in Umm Ruweim 1 festgestellten Höhenlage der Fenster.¹³ Für Raum 11 wechseln die Höhenlagen regelmäßig, es scheint, dass damit eine formale Gestaltung der Fassade mit einer Art Zick-Zack-Band angestrebt wurde (Abb. 9). Zunächst schien es, als wären in den hofseitigen Mauern gar keine Fenster vorgesehen. Doch in der Hofmauer von Raum 15 konnte schließlich doch noch ein Fenster entdeckt werden. Seine Unterkante liegt in etwa 1,90 m Höhe über dem vermutlichen Fußboden. Es scheint, dass alle hofseitigen Fenster in dieser Höhe lagen und deshalb heute nicht mehr erhalten sind. 1,90 m ist deutlich über Augenhöhe, die Fenster sollten keinen freien Ausblick in den Hof erlauben, sondern nur zur Querdurchlüftung der Räume dienen. Das Motiv für diese Maßnahme ist unklar, es könnte ein ritueller Aspekt involviert sein.

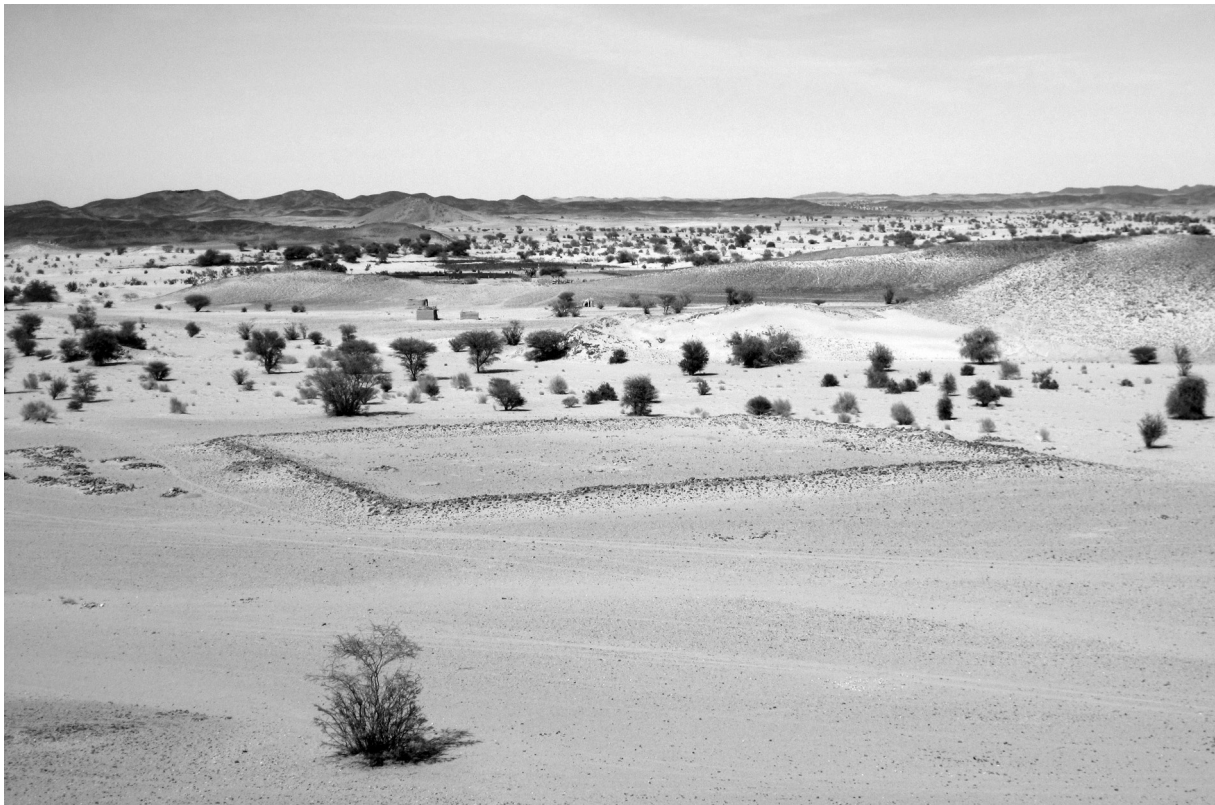
Abb. 10: Umm Khafour, Übersicht mit Blickrichtung nach Nordosten. Im Hintergrund das Wadi Abu Dom. (Foto: D. Eigner).

Umwallung dammförmig infolge des angeböschten Versturzes, die Mauerkannten an der Dammkrone zum größten Teil noch gut sichtbar. Die Mauern sind mit etwa 95 cm etwas höher erhalten als in Umm Ruweim 2. Ihre ursprüngliche Höhe lässt sich schwer abschätzen, da der gesamte Versturz unter Sandanwehungen verborgen ist. Doch dürften auch hier 2,00 m nicht erreicht worden sein und es ist eher eine Erhöhung in Lehm Bauweise anzunehmen. Das Mauerwerk ist in der üblichen, bereits für Umm Ruweim 2 beschriebenen Art errichtet, doch scheint in Umm Khafour größere Sorgfalt geherrscht zu haben in Bezug auf Auffüllung mit Steinsplittern und Verkeilung. Als Material überwiegt bei weitem der silifizierte Sandstein, die Formate der Blöcke sind sehr unterschiedlich. An den Ecken und in den Torbauten wurden ausgesuchte große Blöcke verwendet.
