DIETER EIGNER &amp; TIM KARBERG

# W.A.D.I. 2013 – DIE BAUAUFNAHME DER RUINEN VON EL TUWEINA

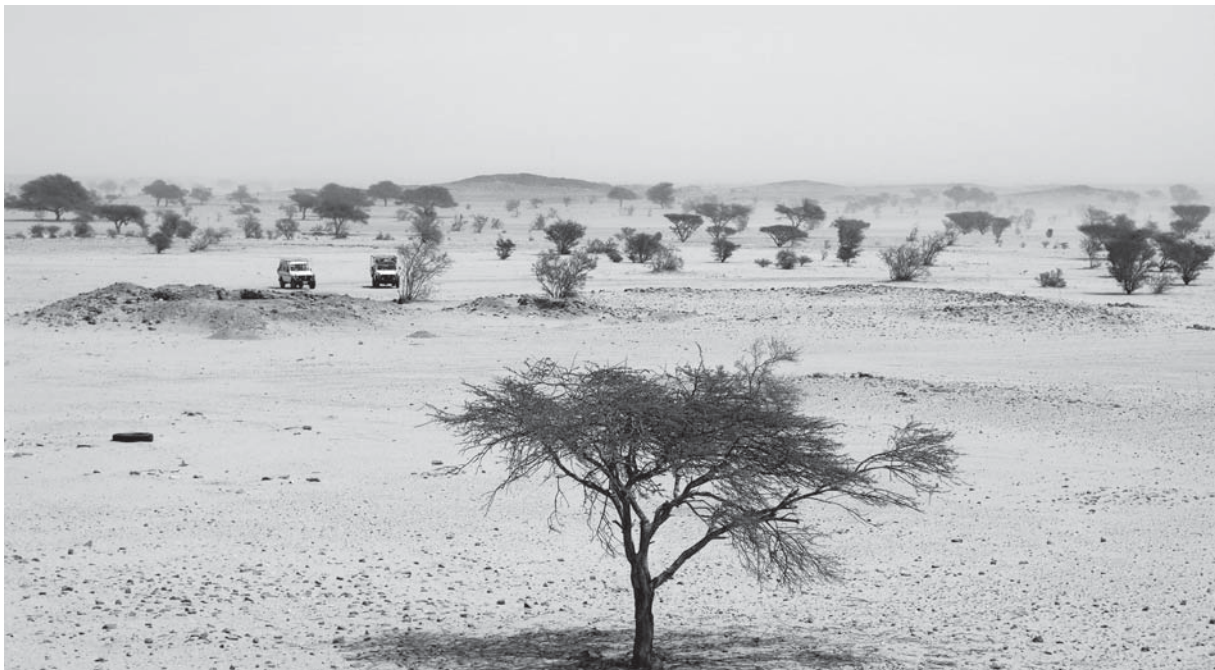
Abb. 2: Die Ruinen von El Tuweina, Blickrichtung nach Südosten. Von links nach rechts: Ruinenhügel Objekt 3, Ruinenhügel Objekt 2, Reste der Umwallung von Objekt 1. (Foto: A. Lohwasser).

Auf dem Ruinenfeld von El Tuweina sind drei Bauwerke deutlich zu unterscheiden, die vorerst einfach als „Objekt 1“ (Mauerwerksreste von geringer Höhe), „Objekt 2“ (Ruinenhügel) und „Objekt 3“ (Ruinenhügel) bezeichnet wurden (Abb. 2 und Abb. 3).

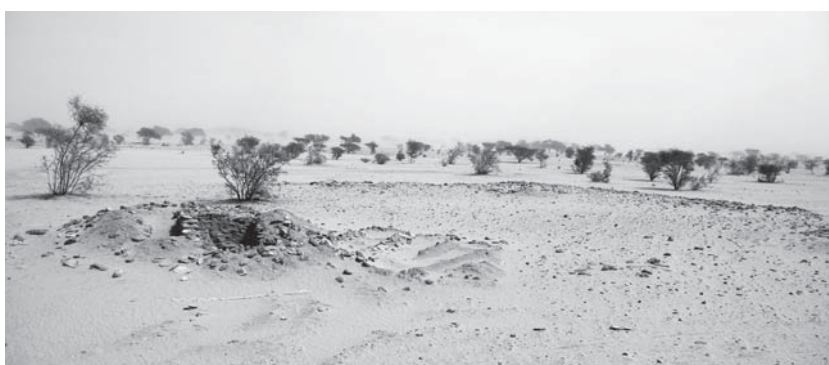
Abb. 4: Die Reste von Objekt 2 (vorne) und von Objekt 1 (hinten), Blickrichtung nach Süden. Bei Objekt 2 sind deutlich die Arbeitsspuren des Schaufelbaggers zu erkennen. (Foto: A. Lohwasser).

Objekt 2 ist definiert durch einen kleinen Ruinenhügel mit ovalem Grundriss, etwa 10 m mal 13 m, etwa 80 cm hoch (Abb. 4, links vorne, und Abb. 3).

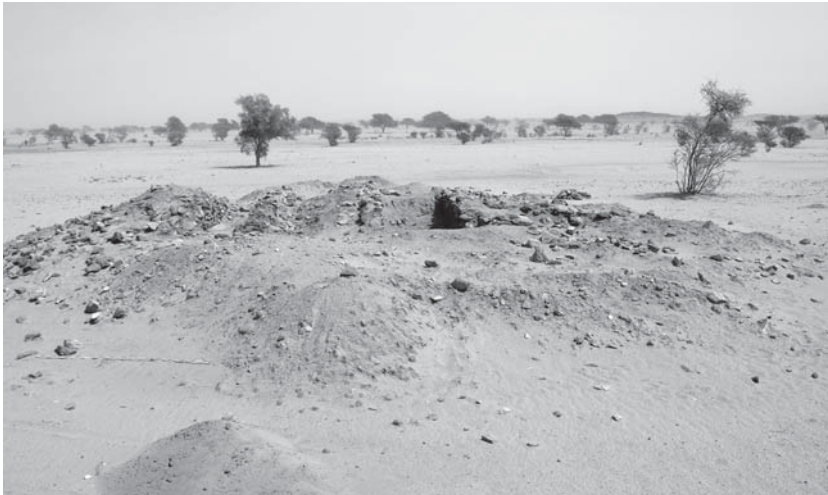
Abb. 7: Die Reste von Objekt 3, Blickrichtung nach Osten. Der Baggeraushub wurde z. T. einfach auf angrenzende Teile des Ruinenhügels gekippt. (Foto: A. Lohwasser).

Objekt 3 ist definiert durch einen Ruinenhügel von unregelmäßiger Gestalt, die durch die Baggararbeiten entstanden ist. Der Basisdurchmesser beträgt etwa 16 m und 20 m, Höhe etwa 1,50 m (Abb. 7 und Abb. 3). Die drei langgestreckten Räume 3.1, 3.2 und 3.3 mit

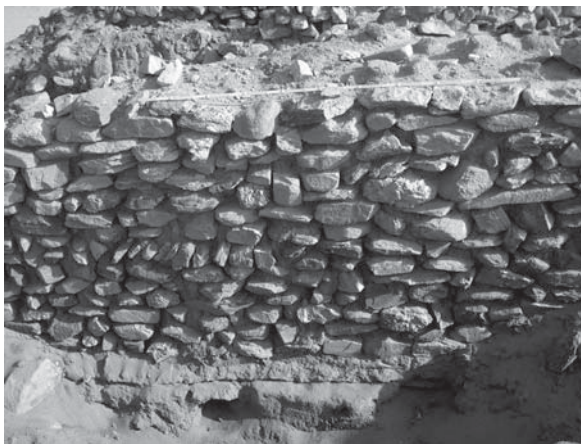
Abb. 8: Nordprofil der Sondage S1 in Raum 3.2. Die Mauer zwischen Raum 3.2 und 3.3 ist noch bis zu einer Höhe von 1,60 m erhalten. Material sind überwiegend plattige Gneisbrocken, die in Lehmörtel versetzt wurden. Die Verputzschicht ist erodiert, doch die „Verputznase“ am Mauerfuß ist noch erhalten. Sie ruht auf einem stark verfestigten grauen Begehungshorizont, auf dem auch das Mauerwerk sitzt. Darunter eine Kulturschicht mit lockerem Erdmaterial. Der Befund stimmt in hohem Maß mit dem Befund von Sondage S3 (Abb. 6) überein. (Foto: D. Eigner).

Die Raubgrabung mit Bagger betraf vor allem den Raum 3.2, wo die Mauersohle mit Höhe 49,15 über Grabungsnul stellenweise unterschritten wurde. Diese Stelle wurde benutzt um die Sondage S1 anzulegen (Abb. 8). Es ergab sich ein Befund, der jenem von Sondage S3 sehr ähnlich ist (siehe Legende zu Abb. 8).

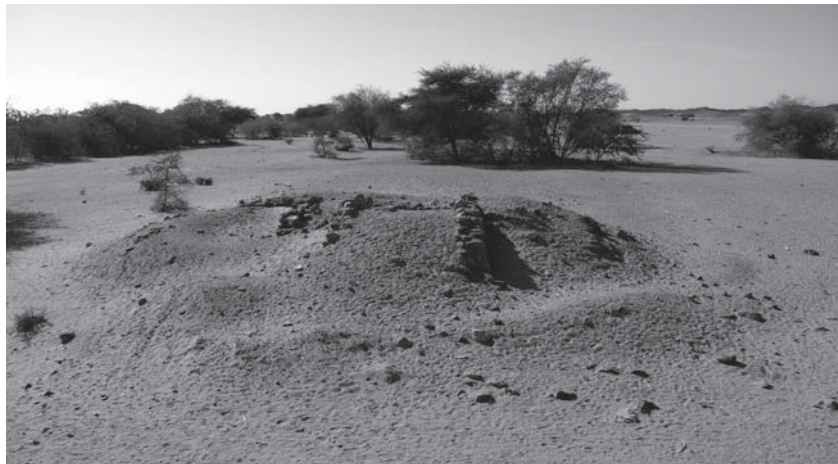
Abb. 9: Der kleine Ruinenhügel Umm Ruweim 3. Blick nach Westen. Durchmesser des Hügels an der Basis ist etwa 15 m, Höhe etwa 1,70 m. (Foto: A. Lohwasser).

Der Hügel hat an der Basis einen Durchmesser von etwa 15 m und ist maximal 1,70 m hoch (Abb. 9). Es sind die Reste einiger Mauern sichtbar, die durch ihre Bauweise und Anordnung sofort eine Assoziation mit Objekt 3 von El Tuweina hervorrufen (Abb. 10). Es lassen sich zwei langgestreckte Räume mit Breiten von 2,00 m und 2,20 m erschließen, dazwischen ein 1,00 m breiter Gang, sowie eine Umfassungsmauer (?). Mauerstärken sind 40, 45 und 50 cm, die nördliche Außenmauer misst sogar 60 cm. Zwischen den Mauern ist in reichem Maß Ziegelverstaub sichtbar, der von Raubgräbern auch umgelagert wurde. Das Format der Ziegel konnte mit 33/16/9 cm gemessen werden. Einige flache Raubgruben schneiden in die Oberfläche des Hügels. Das sichtbare Mauerwerk ragt bis zu 60 cm über die Oberfläche des Hügels und zeigt exakt die gleiche Bauweise, inklusive Verputzschicht, wie sie oben in Abschnitt 4 für Objekt 1 von El Tuweina beschrieben wurde (Abb. 11). Das Bauwerk lässt sich also mit ziemlicher Sicherheit in die gleiche Kategorie wie die Ruinen von El Tuweina einreihen. Über die Funktion lässt sich derzeit nichts Konkretes aussagen, es kann aber auch hier ein Speicherbauwerk vermutet werden.
