DIETER EIGNER & TIM KARBERG

W.A.D.I. 2014 – DIE RUINE EINES ANTIKEN BAUWERKS IM KHOR SHINGAWI

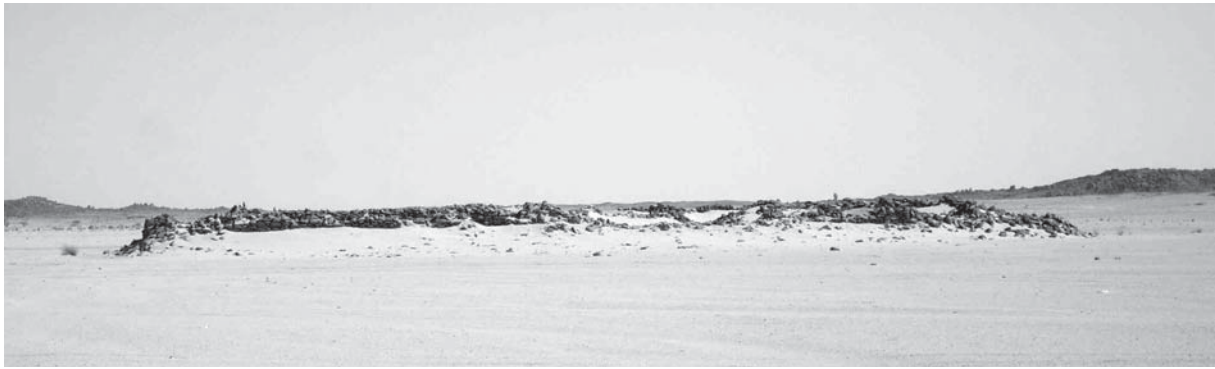
Abb. 3: Die Ruine im Khor Shingawi, Ansicht von Süden. (Foto: A. Lohwasser).

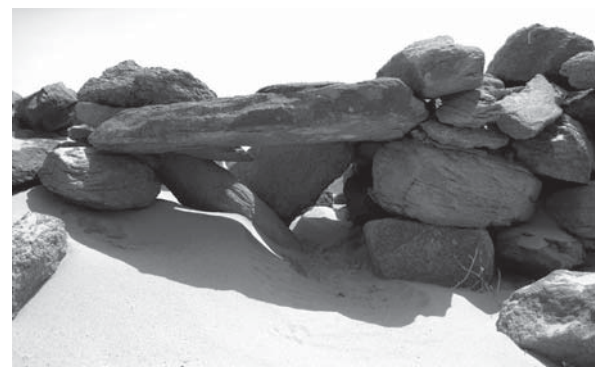
Abb. 5: Fenster in der Ostwand von Raum 17, in der Dimension von etwa 40 cm mal 40 cm. (Foto: D. Eigner).

dem Fußbodenniveau (s. Abb. 7). Die südliche Öffnung wird von einem noch in situ liegenden schlanke Gneisblock überspannt, es kam also auch für diese größeren Öffnungen kein Holz als Überlager zur Anwendung (Abb. 5). In den Außenwänden der Räume 19, 20 und 21 sind noch rudimentäre Reste von Fensterlaibungen zu erkennen, die Öffnungen mit einer Breite von etwa 40 cm lassen sich mit einiger Sicherheit rekonstruieren (s. Abb. 6).

Merkmal sind die Fensteröffnungen, die etwa 40 cm mal 40 cm messen und in einer Höhe von 1,50 m über dem Fußboden liegen (s. Abb. 5, Abb. 6 und Abb. 7). Der zentrale Raum 18 mit einer Breite von 3,35 m war ein offener Hof ohne Dach, wie aus den Profilen von Sondage A hervorgeht. Die Profile zeigen lediglich eine etwa 130 cm starke Packung von Sedimenten, die auf den Begehungshorizonten des Raumes liegen, aber keine Reste einer Überdachung, sei es nun eine flache Holzkonstruktion oder ein Lehmziegelgewölbe. Für die anderen Räume des Blocks mit einer Raumbreite von 2,70 m bis 3,00 m kann eine Überdachung angenommen werden, deren abgestürzten Reste aber heute unter der mächtigen Schicht von Sedimenten nicht sichtbar sind. Raum 17 bildet einen quergelagerten „Empfangsraum“, an seinem südlichen Ende liegt der Eingang des Baublocks, der vom zentralen Hof des Gesamtkomplexes aus zu betreten ist. Eine geknickte Wegführung leitet über Raum 17 in den Hof 18, an dessen Westseite ein zentrales Portal den Zugang zum Querraum 19 eröffnet. Von dort sind mit abermaliger Richtungsänderung die Räume 20 und 21 zugänglich. Rätselhaft ist vorläufig der Raum 22, der unzugänglich erscheint.
