ANGELIKA LOHWASSER

BEOBACHTUNGEN ZU PFOSTENLÖCHERN AUF DEM SÄULENBANKETT DES ZENTRALTEMPELS DER GROSSEN ANLAGE

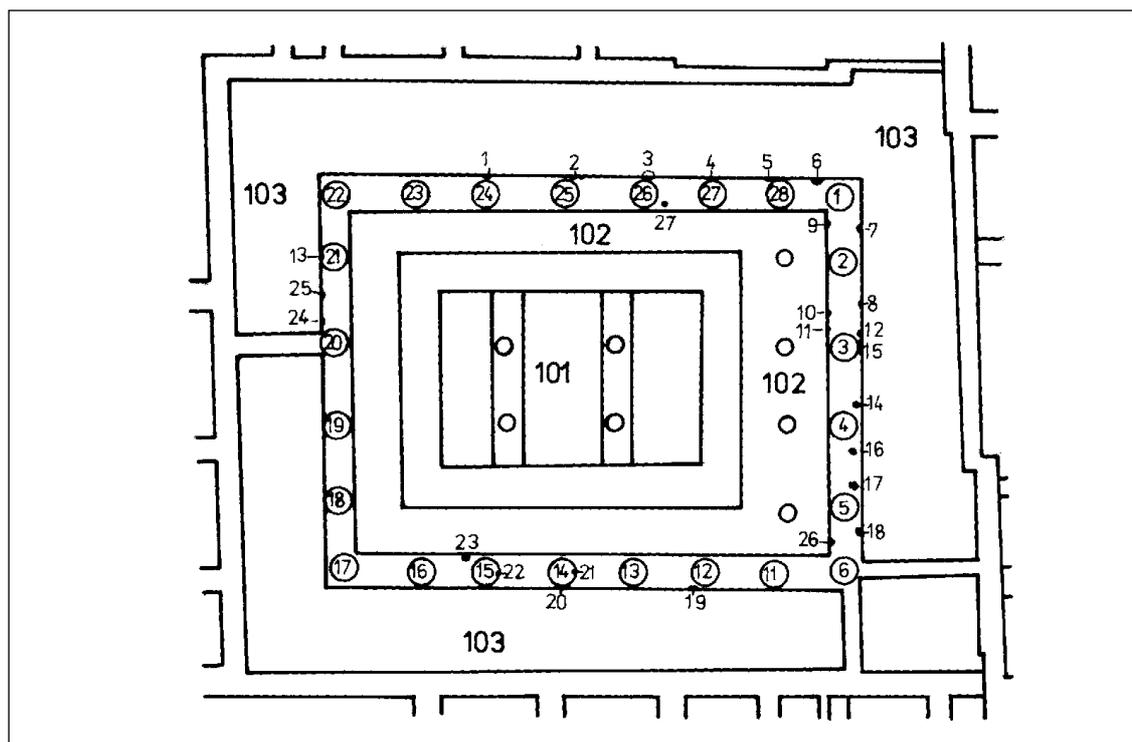
Abb. 1:
Überblicksskizze mit der Lage der Löcher im Bankett

in den Räumen 102 und 103, wurden Löcher gefunden, teilweise als Ausbuchtungen, teilweise als vollständige Löcher, die nachträglich angebracht worden waren. Sie finden sich – soweit wir dies feststellen konnten – an allen Seiten des Zentraltempels (s. Übersichtsskizze Abb. 1). Die Numerierung dieser Löcher – bisher 27 – erfolgte in der Reihenfolge ihrer Auffindung. Da die Arbeiten am Bankett in der Vorkampagne nicht abgeschlossen wurden, kann hier nur ein vorläufiger Bericht vorgelegt werden. Die von K.-H. Priese vorgenommenen genauen Einmessungen werden in der endgültigen Publikation der Zentralterrasse zu finden sein.

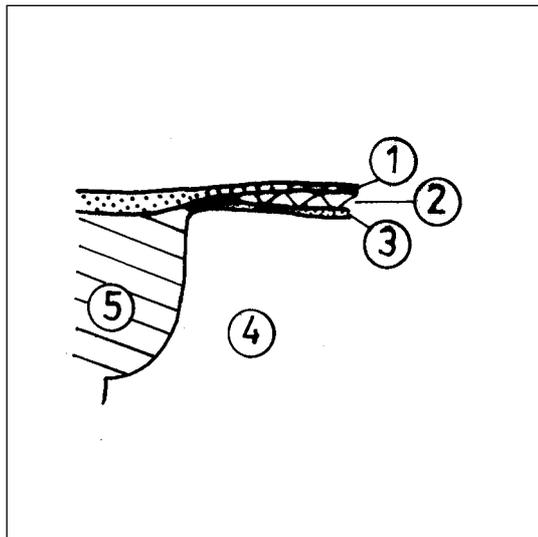
Abb. 2: Schematische Darstellung der Schichten

Die Schichtabfolge (siehe schematische Zeichnung Abb. 2) an den Bankettkanten ist folgende: Unter der rezenten Fußbodenschicht (1) befindet sich auf dem Bankett eine dünne, sehr harte Schicht aus weißen Sandsteinsplittern (2), die von den Löchern bereits durchbrochen wird. Diese Schicht ist möglicherweise durch das Glätten der Säulen entstanden, sie wird zur Bankettmitte dicker. Darunter eine dünne Schicht von

rötlicher Erde (3), darunter der Bankettkantenstein (4). Die Bankettkantensteine sind zwischen 270 und 300 mm lang. Die Füllung der Löcher (5) besteht aus einem Gemisch von Sand (leicht grau), Sandsteinsplittern und rötlicher Erde.

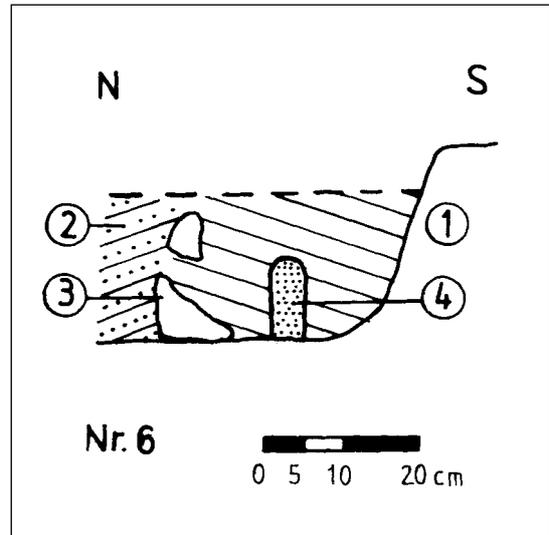
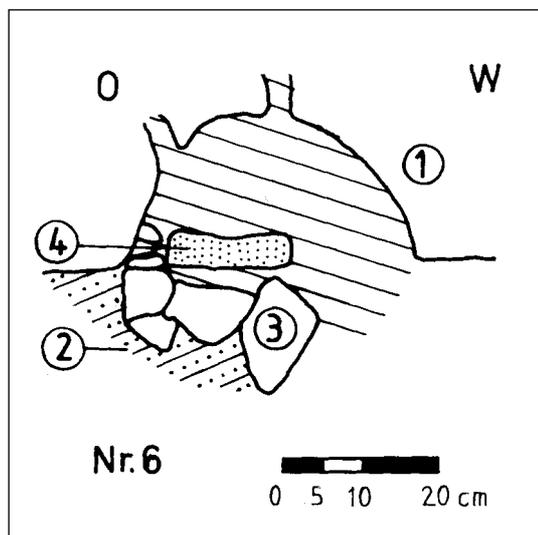
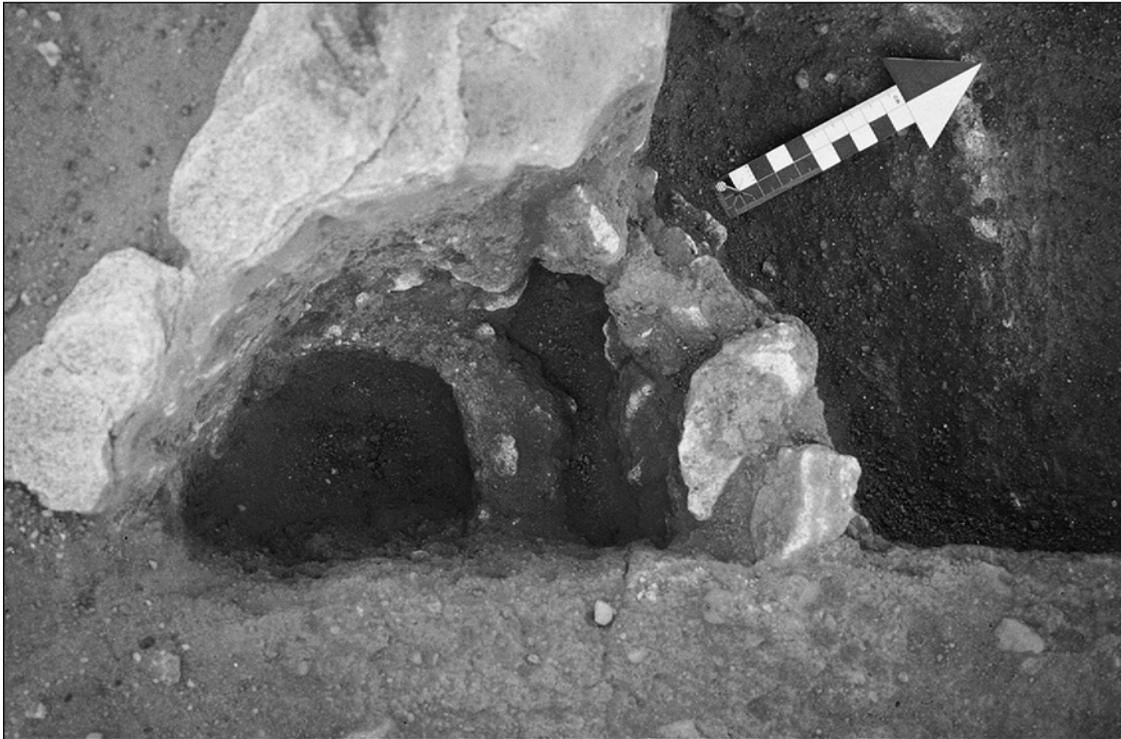
Abb. 5: Loch Nr. 6

befindet, kommt es zu unregelmäßigeren Ausformungen. Anders scheint nur das Loch Nr. 6 zu sein (Abb. 5 – 7): Das Loch liegt zur Hälfte im Bankettkantenstein (1), als seitliche Begrenzung zum Boden (2) hin liegen einige Steine (3) fest zusammen gepackt. 160 mm unterhalb der Bankettkante, in der Mitte des Loches, wird die-

ses durch einen sehr harten, länglichen Lehmquader (4) (ca. 40 mm breit), der bis zum Boden des Loches reicht, noch verkleinert.

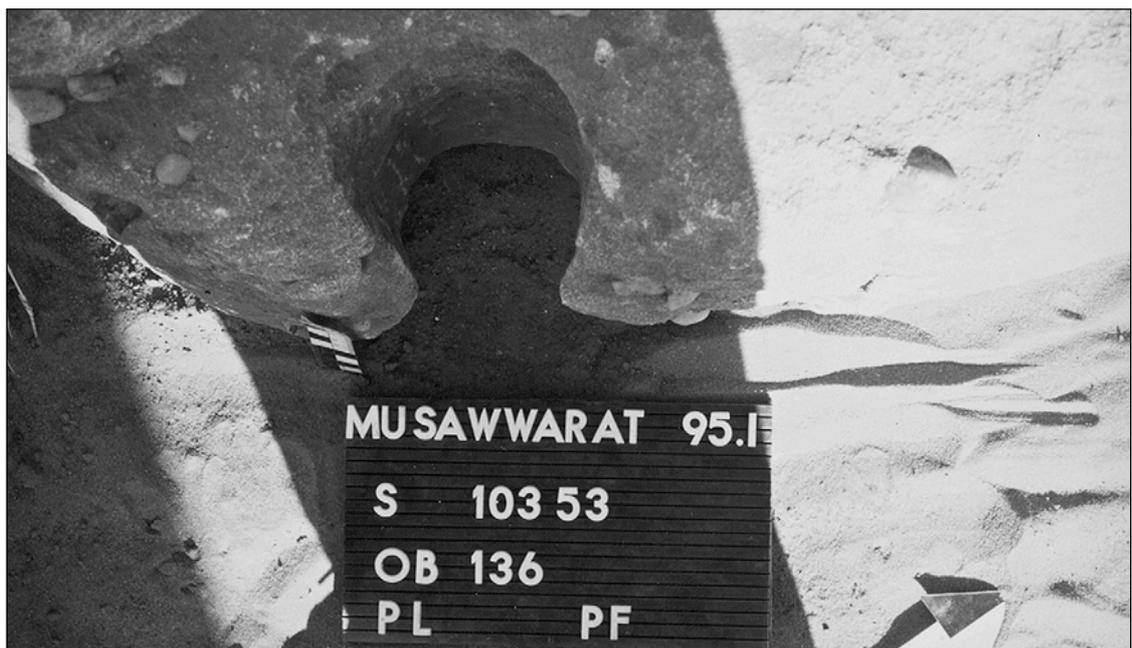
Abb. 12: Loch Nr. 21

6) Kreisrundes Loch im Säulenfundament von Säule 14.

(bzw. Länge im Bankettkantenstein) von 100 – 150 mm. Daneben gibt es noch kleine Ausbuchtungen von bis zu 50 mm, und jene Löcher, die wegen Zerstörungen nicht gesichert sind. Zu einer anderen Art gehören die beiden kleinen (je 100 mm Durchmesser) Löcher in den Säulendamenten von Säule 14 und 15 (Nr. 21 und 22, siehe Abb. 12), bei ihnen ist auch die Bohrung anders (s. u.).

Es sind in allen Löchern Meißelspuren zu beobachten. Sie wurden gerade oder leicht schräg von oben nach unten ausgeführt, meistens am unteren Ende verbreitert. Ausnahme sind die Löcher 21 und 22, wo waagrecht verlaufende Rillen (von einem Bohrer?) vorhanden sind. Da es scheint, daß die Bankettkantensteine mit einem ebenso breiten Meißel zugehauen wur-
