## KULTURERHALT UND FORSCHUNG IN MUSAWWARAT ES-SUFRA 2008 – ERGEBNISSE UND ERKENNTNISSE

### I. MUSAWWARAT ZWISCHEN TOURISMUS- ENTWICKLUNG UND UNESCO-ANTRAG – NEUE ANFORDERUNGEN UND AUFGABEN

*„Die restauratorische Wiederherstellung der antiken Raumstruktur und Wegeführung im Komplex 300 als Voraussetzung der touristischen Erschließung der Großen Anlage.“*

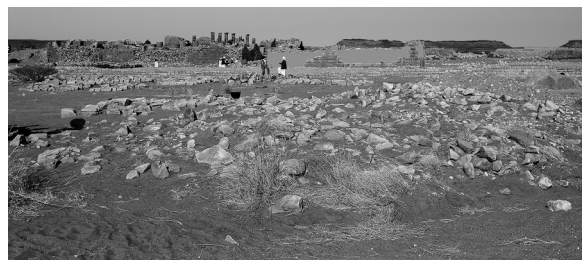
Abb. 1: Der Nordteil des östlichen Außenbereiches zu Beginn der Kampagne 2008.

In diesem der Großen Anlage vorgelagerten Areal wurde die Beräumung der aus den 60er Jahren herrührenden Schuttberge (Abb. 1) in diesem Jahr abgeschlossen. In lediglich 3 Kampagnen konnte auf diese Art – fast nebenbei – die gesamte Ostflanke der Großen Anlage in einen ansehnlichen, eben abraum- und schutfreien Zustand versetzt werden (Abb. 2). Dabei sind insgesamt mehrere hundert Kubikmeter Material bewegt worden.

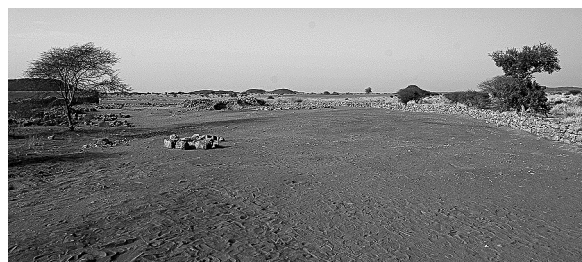
Abb. 2: Das gesamte seit 2006 aufgeräumte und mit einer Schutzmauer umgebene Außenareal an der Ostflanke der Großen Anlage.

Auch die Errichtung der flachen Trockenmauer, die wadiseitig und nunmehr auch im Norden das gereinigte Areal umgibt, wurde fortgesetzt (s. Abb. 2). Wie bereits früher ausgeführt, dient sie in erster Linie dem Schutz dieses Bereiches vor den zahlreichen Besucherfahrzeugen und seiner Nutzung als wilder Parkplatz, die den ebenen Untergrund dieses Areals sonst über kurz oder lang zerstören würde. Zudem – und das ist keine Erkenntnis erst dieser Kampagne – befinden wir uns hier zwar außerhalb der Großen Anlage, jedoch gleichermaßen auf befundreichem archäologischem Terrain, das ergo geschützt werden muss.

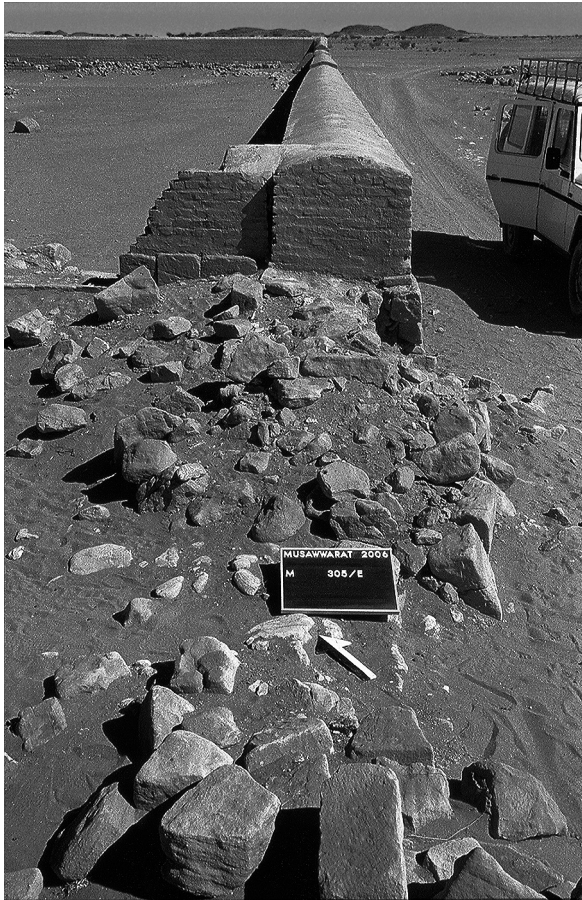
Abb. 3a: Der Zustand der östlichen Umfassungsmauer im Bereich der Höfe 305+304+307 (Abfolge v. vorn n. hinten) vor dem Beginn ihrer Neugestaltung seit 2006.

Bereits im Vorjahr war hier als ein erster Schritt die in irreführender geringer Höhe aufgebrachte, eselsrückenartige Mauerabdeckung abgetragen worden (Abb. 3a und 3b). In diesem Jahr ist nun das Erscheinungsbild der Mauer aufgelockert und an die neue Gestaltungskonzeption angepasst worden, indem ihre zuvor horizontal durchlaufende

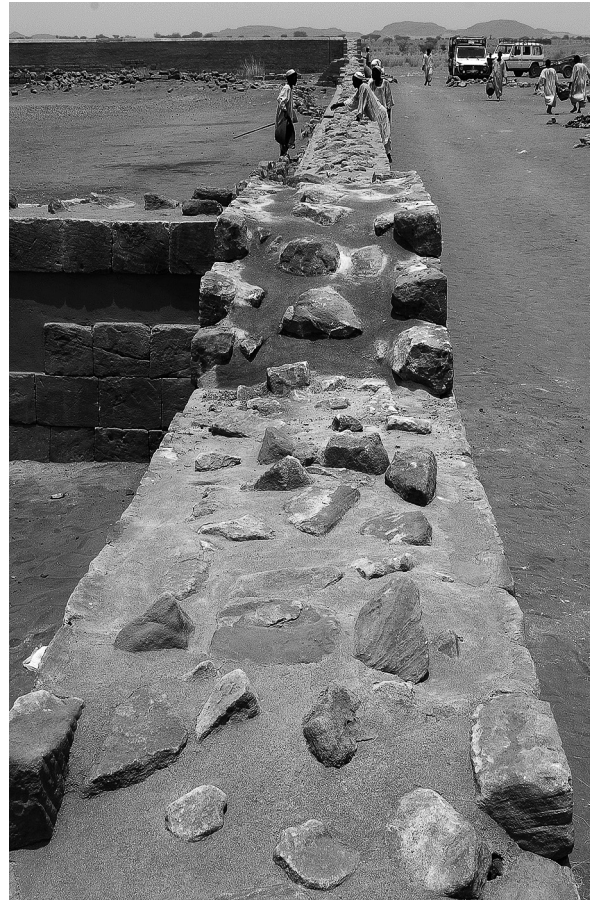
Abb. 3b: Ansicht nach Abschluss der Arbeiten 2008. Vorn die neu gestaltete Ecke der Mauern 304+305/E und 304/305 (s. u. im Text).

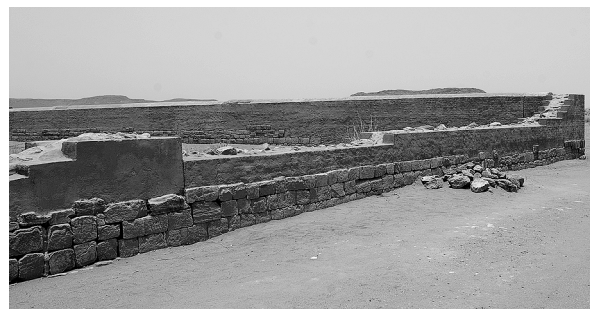
Abb. 4: Der 2008 korrigierte und neu gestaltete Abschnitt 307/E der östlichen Umfassungsmauer.

Ziegelaufmauerung durch Abstufungen gegliedert wurde. Aufgrund der unvollständigen Mauerhöhe bildet – der neuen Konzeption gemäß – die „offene“ Mauerfüllung nunmehr den oberen Mauerabschluss. Zugleich ist ein gefälligerer Übergang zur hier von den Umfassungsmauerabschnitten 307/E und 307/N gebildeten Nordostecke hergestellt worden (Abb. 4).

hinaus weist nun auch die erneuerte Ecksituation dieser drei Mauern auf diesen Umstand hin, indem die sichtbare Mauerfüllung von 307/E an die höher mit Ziegeln aufgemauerte und verputzte Nordfassade der Mauer 304/N anschließt (s. Abb. 4).

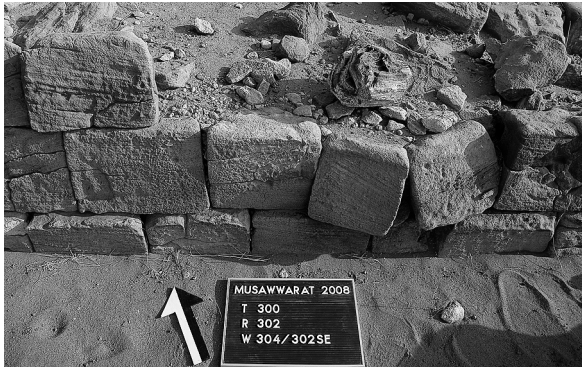
Abb. 5: Verkippte Blöcke in der südlichen Außenwand des Vorbaus von T 300 zu Beginn der Kampagne.

Mucha 2007) wirkte sich auch auf die in diesem Jahr anstehenden Arbeiten aus. Zwar sind zahlreiche verkippte Mauerblöcke (Abb. 5) gerichtet und so wieder in ihre ursprünglichen Zusammenhang entsprechende Position gebracht worden. Es konnten ansonsten aber die im Mauerwerk von Rampe und Vorbau vorhandenen Lücken nur bis zur erhaltenen Maueroberkante durch Ziegelaufmauerungen geschlossen werden. Eine weitere Erhöhung der gesamten Mauern mit Ziegeln hätte aufgrund des Fehlens jeglicher Sandsteinblöcke selbst nach dem anschließenden Verputzen kein ästhetisch befriedigendes Bild ergeben.

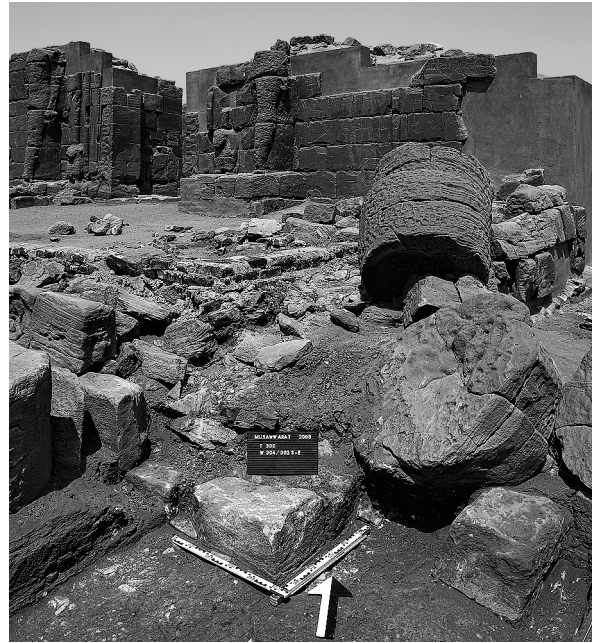
Abb. 7: Die freigelegte und erstmals sichtbare originale SE-Ecke des Vorbaus von T 300.

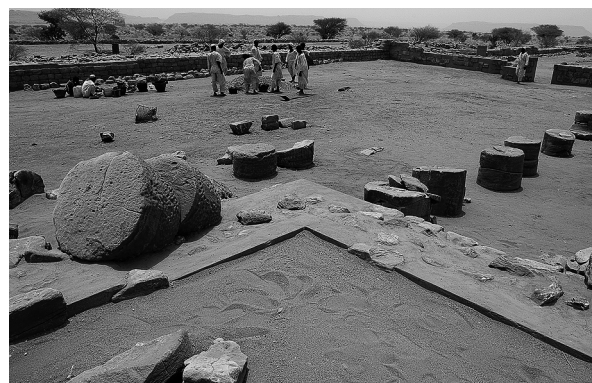
Abb. 8b: Die SE-Innenecke nach Abschluss der Arbeiten.

Bereich originalen Versturzes, insbesondere zugehörige Eckblöcke, aufzufinden. Aber diese Hoffnung erfüllte sich nicht. Offenbar hatte sich der Eckversturzes doch weiter außen abgelagert und konnte daher in den 60er Jahren ebenfalls auf Nimmerwiederssehen beräumt werden (Abb. 8a und 8b).

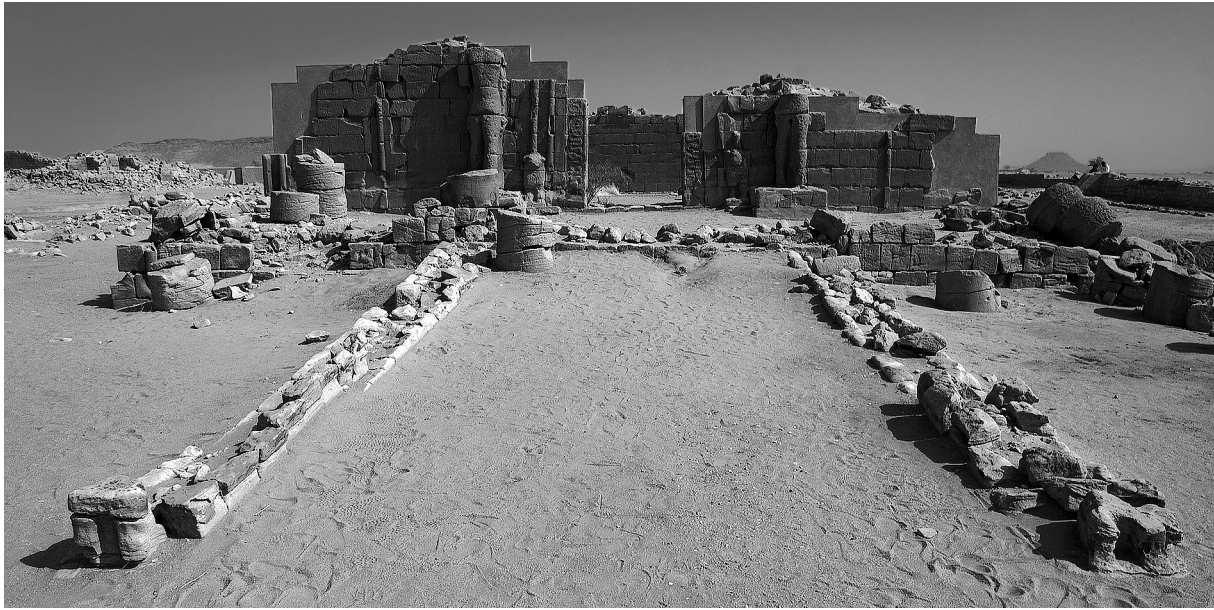
Abb. 9a: Die Südseite des Tempels 300 mit Vorbau und Rampe vor den Sanierungs- und Aufräumarbeiten.

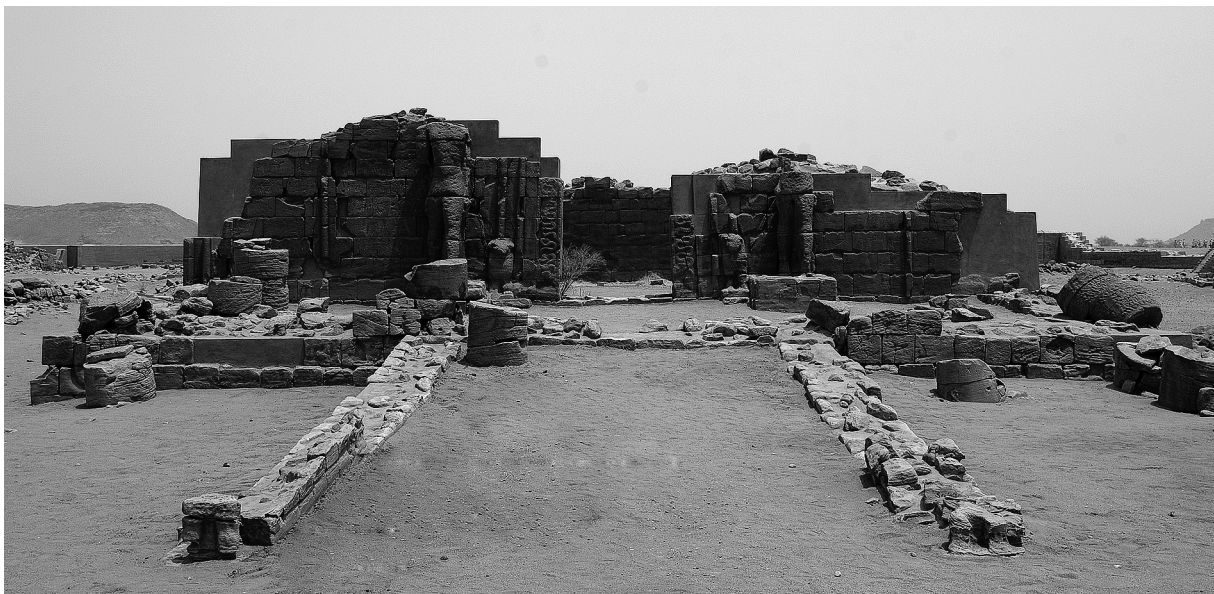
Abb. 9b: Ansicht des Tempels 300 und seines Umfeldes nach Fertigstellung der Arbeiten 2008.

Der Bereich der Schwelle am Übergang von der Rampe zum Vorbau ist mit einer in Mörtel verlegten Ziegelschicht befestigt worden, da alle Besucher diese Stelle überqueren müssen, um in den Vorbau bzw. den Tempel 300 selbst zu gelangen. Alle anderen Mauerabschnitte sind mit der nachgebildeten offenen Mauerfüllung versehen worden (Farbabb. 7 und 8).

Beiderseits der Rampe sind die dem Vorbau vorgelagerten, dünenartigen Sedimentanhäufungen abgetragen worden, nicht ohne dabei ein vom Tempel bzw. der Rampe weg führendes Gefälle zur Wasserableitung beizubehalten (Abb. 9a und 9b). Diese Beräumung verfolgte neben ästhetischen Gesichtspunkten das Ziel, durch die resultierende relative

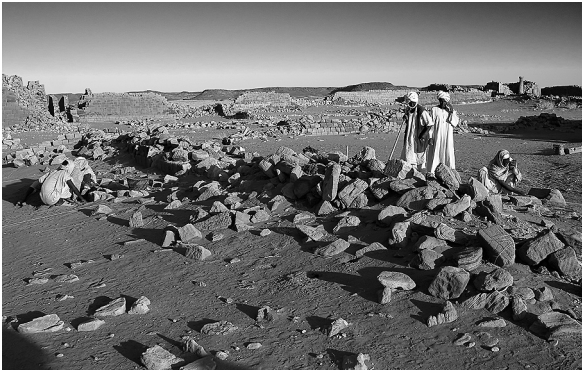
Abb. 10: Ausgangszustand der „Mauer“ 304/305.

Die Sanierung der dem Tempel 300 südlich vorgelegerten, ca. 40 m langen Hofmauer 304/305 bildete in dieser Kampagne die Hauptaufgabe. Vor Beginn der Arbeiten war die Hofmauer kaum mehr als solche erkennbar. An der Geländeoberfläche markierte nur der Versturz ihren Verlauf, der zudem von mächtigen Sedimenten überdeckt wurde (Abb. 10). Lediglich obere Bereiche der Nordfassade waren in jenen Abschnitten sichtbar, in denen 1998 Grabungsschnitte angelegt wurden (Wenig-Wolf 2000) und von wo daher der Versturz beräumt worden war. Die Position des Durchgangs 304-305 ließ sich in erster Linie anhand eines Wasserlaufes errahnen, der den Hof 304 durch diese Mauerunterbrechung hindurch nach Süden entwässerte (Abb. 11a-11c).

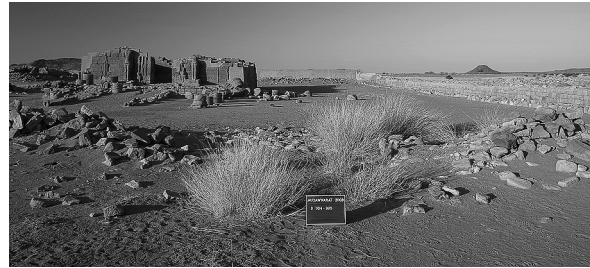
Abb. 11a: Die Mauer 304/305 (Blick von S) mit dem Durchgangsbereich vor Beginn der Kampagne 2008.

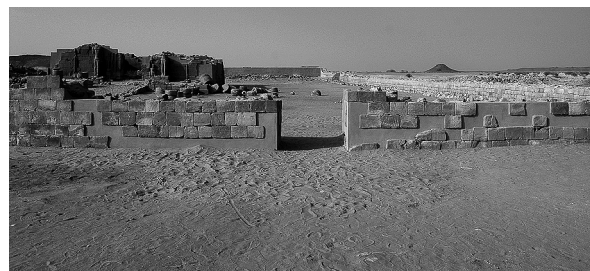
Abb. 11c: ... und nach Abschluss der Wiedererrichtung.

Die Restaurierung und partielle Wiedererrichtung der Mauer wurden entsprechend der erstmals 2006 an der Umfassungsmauer 305/E angewendeten Konzeption durchgeführt. Zunächst musste der Versturz freigelegt werden (s. Abb. 11b). Dies geschah zur Gewinnung von Profilen innerhalb von Grabungsschnitten. Wo es sinnvoll war, wurde der

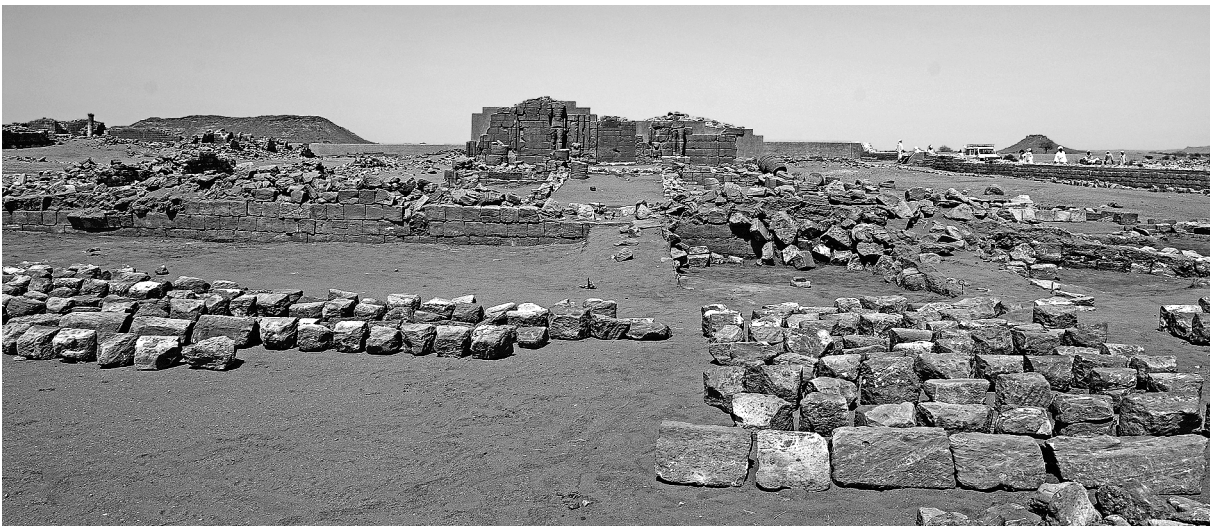
Abb. 12: Zwischenlagerung gebogener Wandblöcke in herkunftsbezogener Position entlang der Mauer.

Versturz fotografisch dokumentiert und danach sukzessive abgetragen. Alle abgetragenen Versturzblöcke wurden für ihre Wiederverwendung lagerichtig vor der Mauer deponiert (Abb. 12). Es stellte sich heraus, dass mehrere Abschnitte der Mauer en bloc

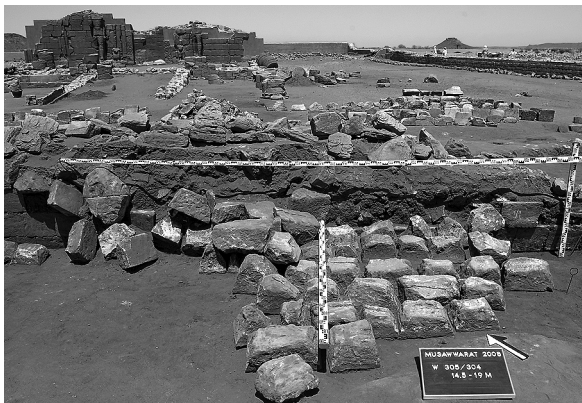
Abb. 13: Im Originalzusammenhang befindlicher en-bloc-Versturz mit direktem Kontakt zur stehenden Originalsubstanz (in der 2. Lage v. u.). Oberhalb dieser zweiten Freilegungsphase befanden sich die gleichzeitig mit dem Einsturz des unteren Wandabschnittes von oben herabgestürzten Blöcke, die keinen direkten Zusammenhang mehr aufwiesen.

Voraussetzung war aber jeweils, dass sich ein unmittelbarer Anschluss an die bzw. auf den jeweils noch stehenden Mauerlagen herstellen ließ (Abb. 13). Dies wurde zunächst durch die Auffindungsposition sicher gestellt, eine endgültige Verifizierung gelang darüber hinaus durch die Korrelation der Blocklängen mit den erhaltenen Sägespuren auf den verschiedenen Lagen. So konnte in einem Abschnitt eine Höhe von sechs Originallagen wieder errichtet werden (Abb. 14). Jener en-bloc-Versturz, der keinen unmittelbaren Anschluss an stehendes Mauerwerk zuließ – etwa, weil ehemals unter diesen Partien gelegene Blocklagen später verstürzt waren – ließ sich immerhin in sich zu einer Gesamtpartie zusammen fügen, die jedoch erst auf einer den Originalbestand vom wieder errichteten Mauerwerk trennenden, blocklagenhohen Ziegelschicht eingebaut wurde.

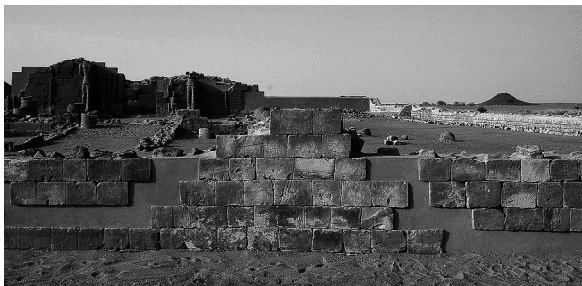
Abb. 14: Derselbe Wandabschnitt nach seiner originalgetreuen Rekonstruktion aus den sechs en-bloc verstürzten Lagen.

nach außen gefallen waren, so dass die verstürzten Blöcke dort in einer ihrem ursprünglichen architektonischen Zusammenhang entsprechenden Anordnung aufgefunden werden konnten. Dadurch war der originalgetreue Wiederaufbau dieser Mauerpartien möglich.

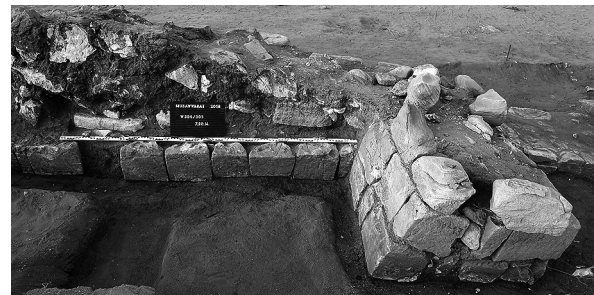
Abb. 15: Der Ostteil des Durchgangs 304-305 mit der Türanschlagswange auf seiner Nordseite nach der Freilegung im Bereich des Schnittes der 60er Jahre. Links ein Wasserdurchlass mit Abdeckplatte im Mauerinneren.

Der freigelegte Grundriss des Durchgangs (Abb. 15 und 16) ist zeichnerisch dokumentiert worden. Anhand der sonstigen Schnittprofile wurde schnell deutlich, dass sich die Untergrenze der Versturzschichten oberhalb jeglicher archäologisch relevanter Schichten befand. Da es ein grundsätzliches konzeptionelles Anliegen ist, so viel Bausubstanz wie möglich im Originalzustand zu erhalten, wurden die gut erhaltenen unteren Blocklagen nicht freigelegt, so dass sich die archäologische Dokumentation auf ein Minimum – im wesentlichen auf die alten Schnitte – beschränken konnte.

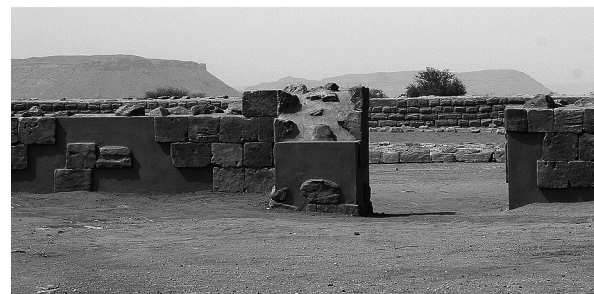
Abb. 16: Die Situation an der nördlichen Durchgangsseite nach ihrer Fertigstellung.

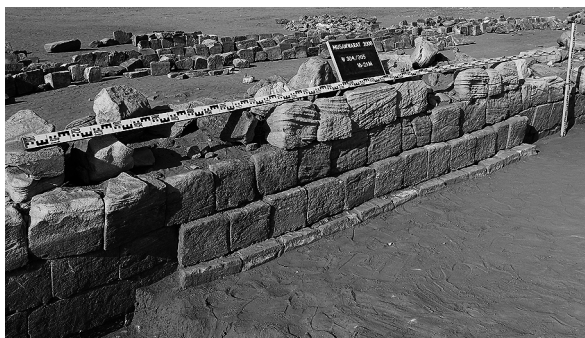
Abb. 17: Die antike Unterfangung in der Wand 304/305.

Eine interessante Beobachtung gelang jedoch an der Nordfassade, unweit westlich des Durchgangs. Hier war eine antike Reparaturzone erkennbar. In diesem Bereich gab es offenbar statische Probleme: Der obere Bereich der Mauer hatte sich weit nach außen geneigt, war möglicherweise sogar umgestürzt. Die Mauer war deshalb durch getreppte Blocklagen unterfangen worden (Abb. 17). Der Zustand, der der Reparatur vorausging, hat sich unmittelbar östlich davon erhalten. Hier sind die reparierten Blocklagen mit der noch immer nach außen geneigten Mauerpartie verzahnt, wodurch ein Versatz in der Mauerflucht sowie ein Sprung in den Lagerfugen entstanden.

Mauer 304/305 mit der Tatsache begründen, dass es aufgrund der getreppten Form der Unterfangung keine Notwendigkeit für eine Bossung gab, eben weil keine Böschung der Mauer beabsichtigt bzw. überhaupt praktikabel war.

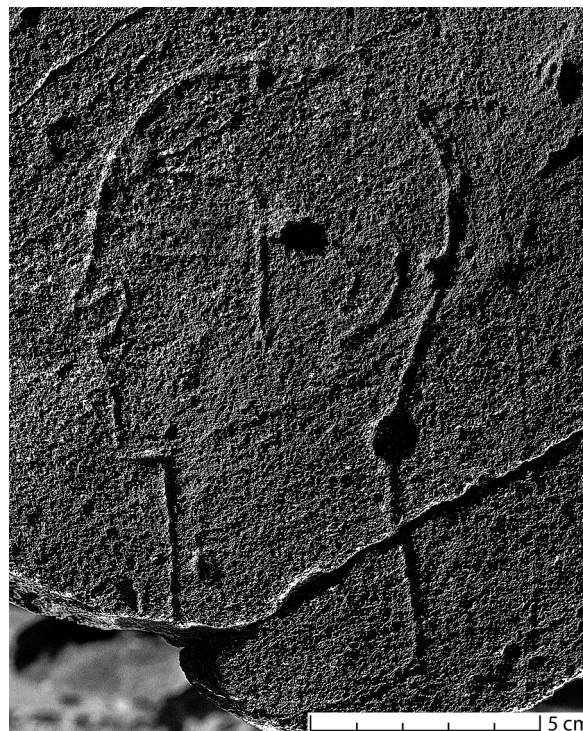
Abb. 18: Meroitische Kopfdarstellung aus dem Versturz der Wand 305/304.

In archäologischer Hinsicht nicht sonderlich überraschend, aber erwähnenswert ist, dass an der Mauer und auf verstürzten Blöcken einige gut erhaltene Sekundärbilder gefunden wurden (s. Beitrag C. Kleinitz in diesem Heft). Von besonderem Interesse dabei ist der erneute Fund eines Blockes mit einer meroitischen Kopfdarstellung (Abb. 18).

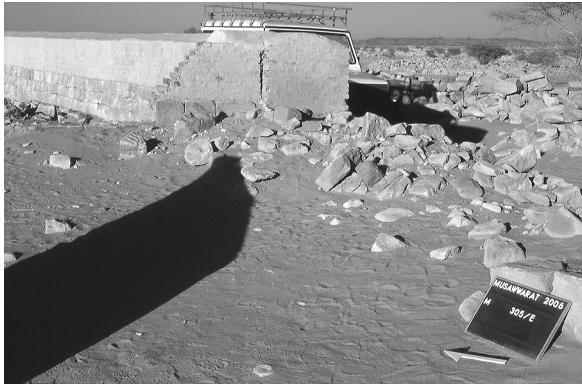
Abb. 19: Die NE-Ecke des Hofes 305 vor Einführung der neuen Restaurierungskonzeption in der Kampagne 2006.

In gewisser Weise noch vorläufig war die Gestaltung der Umfassungsmauer 304+305/E nach der 2006 durchgeführten Restaurierung (Abschnitt 305/E) bzw. der 2007 erfolgten Neugestaltung (Abschnitt 304/E) in jenem Abschnitt, an dem die Hofmauer 304/305 anstößt. Dieses Mauereck ist nunmehr endgültig gestaltet worden (Abb. 19 und 20). Auch hier wurde, wie im Norden an der Mauerecke 304+307/E+304/N (s. oben), die Ecksituation höher aufgebaut als die angrenzenden Mauerfluchten selbst. Dafür wurde der Übergangsbereich von 305/E nach 304/E mit mehreren Sandsteinblocklagen in gestufter Form so weit erhöht, dass die Mauer 304/305 dann mit einer Stoßfuge unterhalb der obersten durchlaufenden Umfassungsmauerlage angesetzt werden konnte. Dadurch ist die antike bauliche Abfolge der Mauern eindeutig erkennbar (Farbb. 9 und 10).

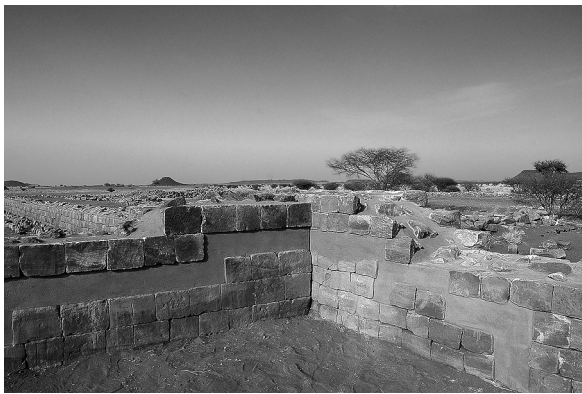
Abb. 20: Zwei Kampagnen später: Die fertig gestellte Ecksituation am Ende der Kampagne 2008.

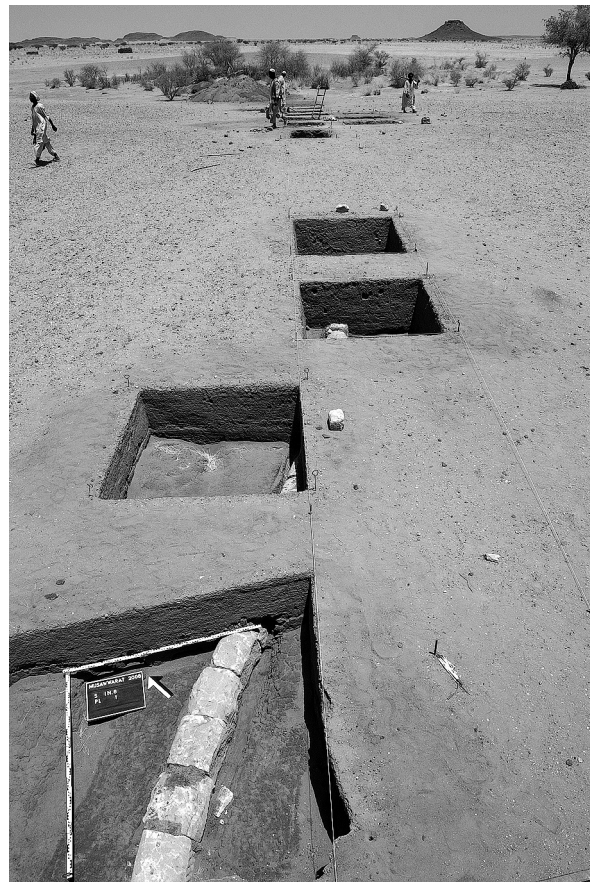
Abb. 21: Die röhrenförmige Wasserleitung I N im äußeren Wallbereich des Kleinen Hafirs. Im Hintergrund weitere Schnitte zur Feststellung ihres Verlaufs im Hafirinneren.

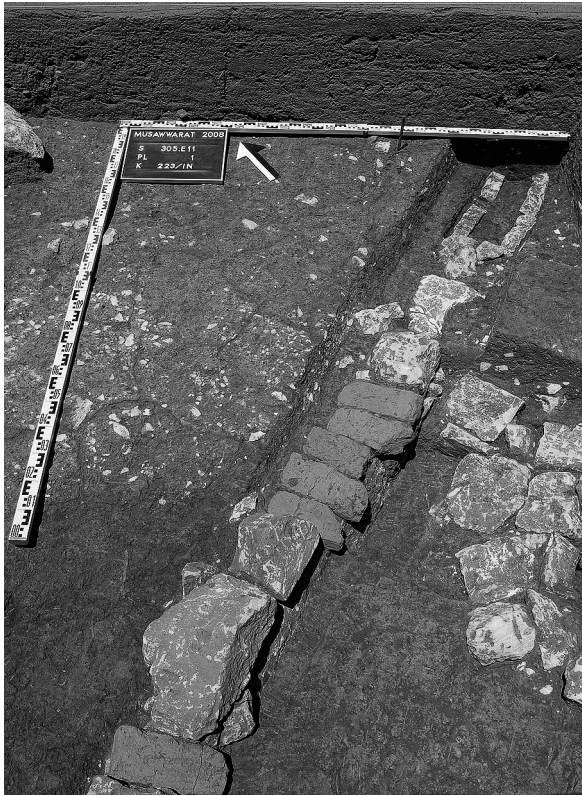
Abb. 22: Der Schnitt 305.E11 vor dem Osttor der Großen Anlage mit der Fortsetzung der Wasserleitung I N – hier mit Wangenblöcken und Decksteinen bzw. -ziegeln ausgeführt.

Diese Feststellungen zur zeitlichen Abfolge bzw. Zusammengehörigkeit decken sich auch mit dem Erscheinungsbild der Leitungen. So besteht der gesamte nördliche Abschnitt der Leitung I N, vom Inneren des Kleinen Hafirs bis etwa auf Höhe des Hofes 227 im Norden der Großen Anlage, aus jenen röhrenförmig anmutenden Blöcken (Abb. 24a und 24b), die sich auch – und nur – im Hof 115 unmittelbar vor der Einmündung ins Wasserbecken 242 fanden (vgl. Mucha-Scheibner 2001). Alle weiteren Leitungsteile wurden aus einzelnen länglichen Wangenblöcken und Abdecksteinen bzw. -ziegeln errichtet (s. Abb. 22 und 23). Diese Abdeckung war

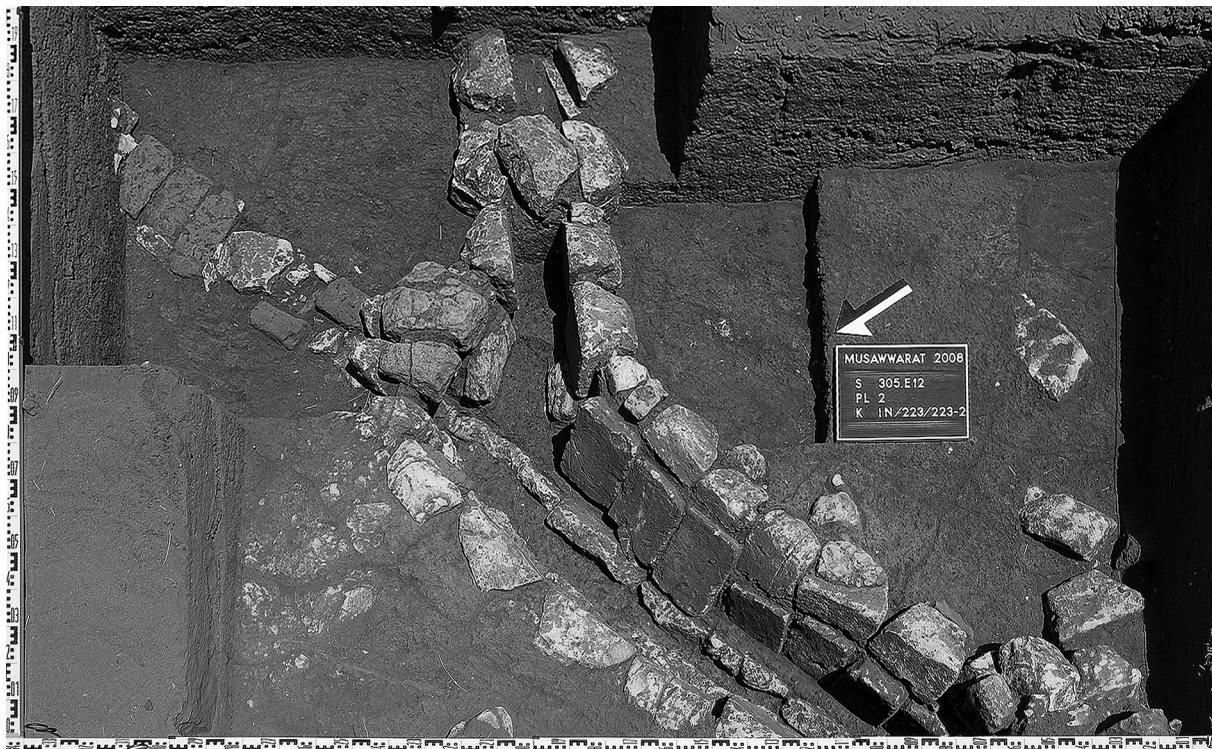
Abb. 23: Der Zusammenfluss zweier Hafirwasserleitungen – Einmündung der Wasserleitung II F-2 (oben) vom Großen Hafir in die vom Kleinen Hafir kommende Leitung I N (links; s. a. Titelbild). Im Vordergrund der weitere „gemeinsame“ Verlauf: Deutlich ist die aus schmalen Wangensteinen errichtete Leitung I N/223 (s. u. im Text) unter den sekundär verwendeten Wandblöcken in der Leitung II F-2/223-2 zu erkennen.

Was sich hier fand, war tatsächlich dieses und weiterer Rätsel Lösung: Es wurde der „Zusammenfluss“ zweier Leitungen entdeckt, wovon die eine vom Kleinen Hafir kommt und die andere vom Großen (Titelbild und Abb. 23). Es kann hier nicht zu sehr ins Detail gegangen werden, nur so viel: Die

Leitung vom Großen Hafir ist – erwartungsgemäß, d. h. so wie wahrscheinlich der Große Hafir selbst auch (Scheibner 2003; 2004) – jünger und mündet in die vom Kleinen Hafir kommende Leitung bzw. überbaut diese. Diese jüngere Phase entspricht der 2006 festgestellten oberen Leitung 223-2 an der Umfassungsmauer (vgl. Scheibner-Mucha 2006). Die eigentliche, untere Leitung 223 entspricht hingegen jener, die ursprünglich allein vom Kleinen Hafir kam. Mithin ist die Leitung 223 in der Großen Anlage im Grunde identisch mit der Leitung I N. Ob und in wie weit beide Hafirleitungen auch eine Weile zeitgleich funktionierten, kann derzeit nicht beantwortet werden, besitzt aber einiges an Wahrscheinlichkeit.

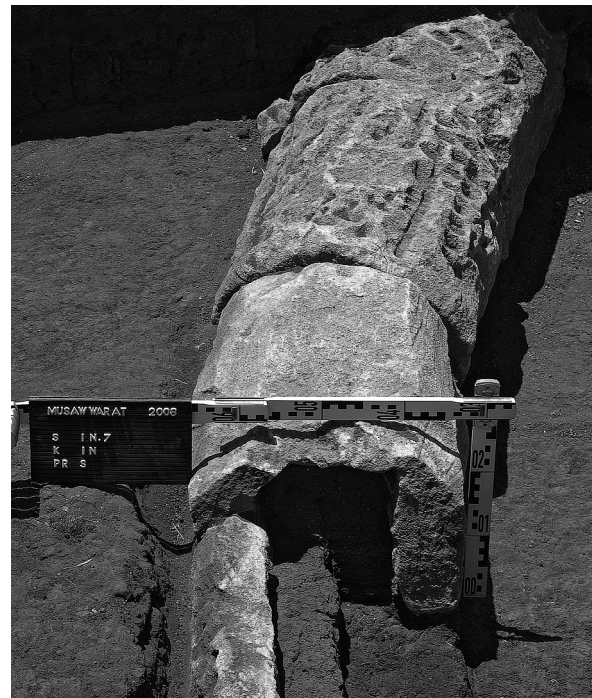
Abb. 25: Doch keine Steinrohre: Der nach unten offene Leitungsquerschnitt.

stellt werden, dass es sich bei den Blöcken, aus denen die Leitung I N errichtet wurde, um keine echten Röhren handelt. Vielmehr sind sie an der Unterseite offen, d. h. sie sind u-förmig gearbeitet und dann mit der geschlossenen Seite nach oben eingebaut worden (Abb. 25). Mithin existiert keine künstlich befestigte Leitungssohle, sondern das Wasser floss auf dem festen anstehenden Boden, der aufgrund von im Wasser mitgeführten und am Leitungsgrund sedimentierten Feinmaterials ohnehin über kurz oder lang abgedichtet wurde.

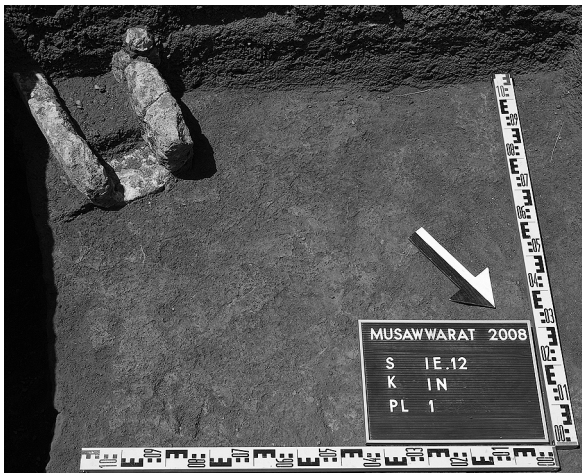
Abb. 26a: Der Anfang der Leitung I N im Kleinen Hafir – hier mit nach oben offener Verlegung der gleichen u-förmigen Blöcke.

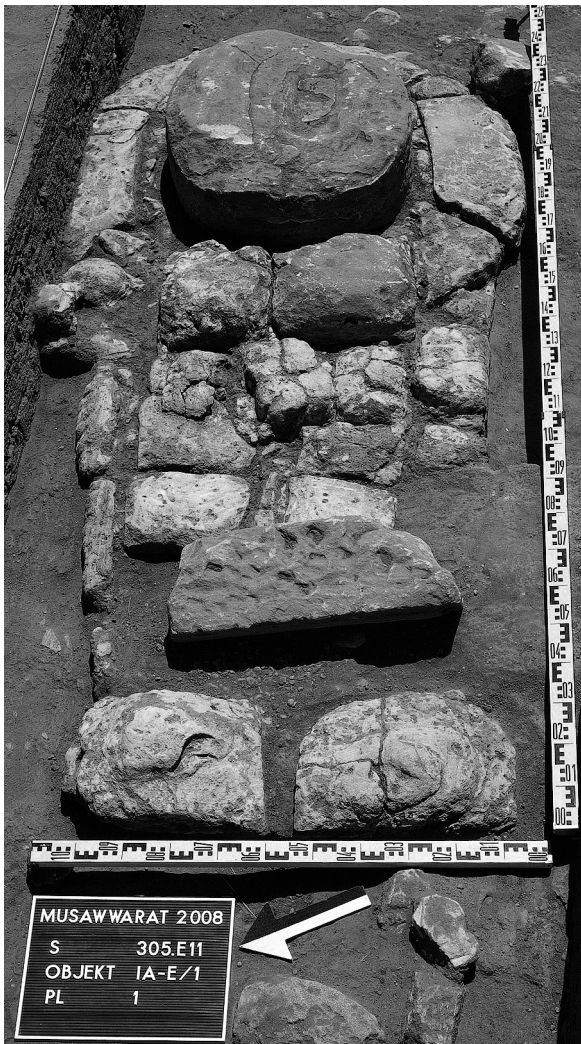
Abb. 28: Detailansicht der Installation von Westen.
