THOMAS SCHEIBNER UND REBEKKA MUCHA

KULTURERHALT UND FORSCHUNG IN MUSAWWARAT ES-SUFRA 2008 – ERGEBNISSE UND ERKENNTNISSE

„Die restauratorische Wiederherstellung der antiken Raumstruktur und Wegeführung im Komplex 300 als Voraussetzung der touristischen Erschließung der Großen Anlage.“

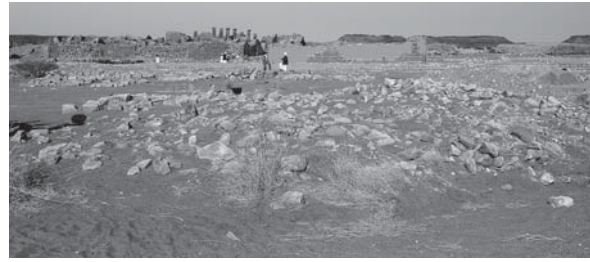
Abb. 1: Der Nordteil des östlichen Außenbereiches zu Beginn der Kampagne 2008.

In diesem der Großen Anlage vorgelagerten Areal wurde die Beräumung der aus den 60er Jahren herrührenden Schuttberge (Abb. 1) in diesem Jahr abgeschlossen. In lediglich 3 Kampagnen konnte auf diese Art – fast nebenbei – die gesamte Ostflanke der Großen Anlage in einen ansehnlichen, eben abraumberg- und schutfreien Zustand versetzt werden (Abb. 2). Dabei sind insgesamt mehrere hundert Kubikmeter Material bewegt worden.

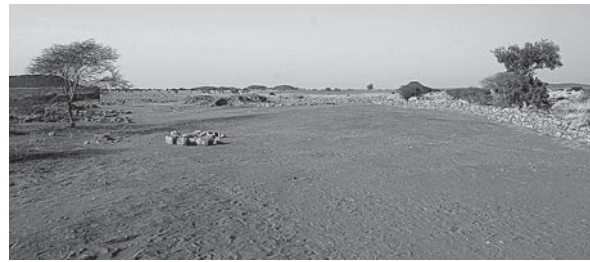
Abb. 2: Das gesamte seit 2006 aufgeräumte und mit einer Schutzmauer umgebene Außenareal an der Ostflanke der Großen Anlage.

Auch die Errichtung der flachen Trockenmauer, die wadiseitig und nunmehr auch im Norden das gereinigte Areal umgibt, wurde fortgesetzt (s. Abb. 2). Wie bereits früher ausgeführt, dient sie in erster Linie dem Schutz dieses Bereiches vor den zahlreichen Besucherfahrzeugen und seiner Nutzung als wilder Parkplatz, die den ebenen Untergrund dieses Areals sonst über kurz oder lang zerstören würde. Zudem – und das ist keine Erkenntnis erst dieser Kampagne – befinden wir uns hier zwar außerhalb der Großen Anlage, jedoch gleichermaßen auf befundreichem archäologischem Terrain, das ergo geschützt werden muss.

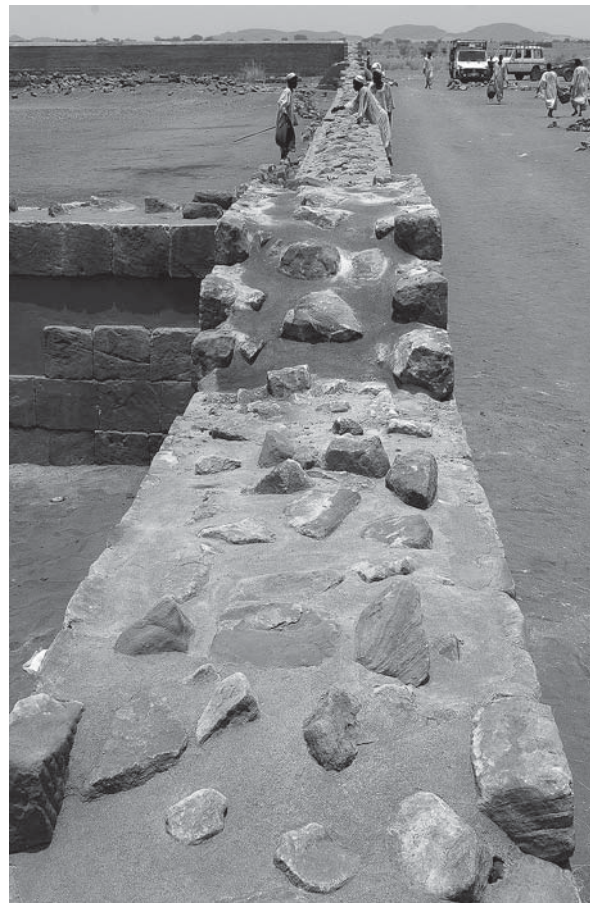
Abb. 3b: Ansicht nach Abschluss der Arbeiten 2008. Vorn die neu gestaltete Ecke der Mauern 304+305/E und 304/305 (s. u. im Text).

Bereits im Vorjahr war hier als ein erster Schritt die in irreführender geringer Höhe aufgebrachte, eselsrückenartige Mauerabdeckung abgetragen worden (Abb. 3a und 3b). In diesem Jahr ist nun das Erscheinungsbild der Mauer aufgelockert und an die neue Gestaltungskonzeption angepasst worden, indem ihre zuvor horizontal durchlaufende

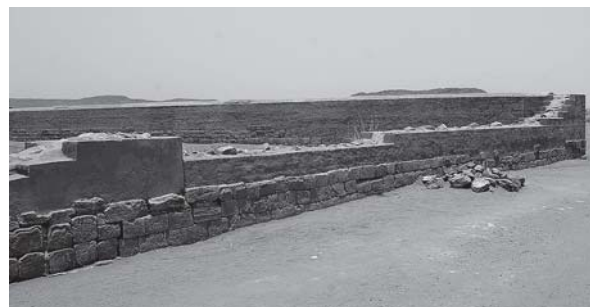
Abb. 4: Der 2008 korrigierte und neu gestaltete Abschnitt 307/E der östlichen Umfassungsmauer.

Ziegelaufmauerung durch Abstufungen gegliedert wurde. Aufgrund der unvollständigen Mauerhöhe bildet – der neuen Konzeption gemäß – die „offene“ Mauerfüllung nunmehr den oberen Mauerabschluss. Zugleich ist ein gefälligerer Übergang zur hier von den Umfassungsmauerabschnitten 307/E und 307/N gebildeten Nordostecke hergestellt worden (Abb. 4).

hinaus weist nun auch die erneuerte Ecksituation dieser drei Mauern auf diesen Umstand hin, indem die sichtbare Mauerfüllung von 307/E an die höher mit Ziegeln aufgemauerte und verputzte Nordfassade der Mauer 304/N anschlägt (s. Abb. 4).

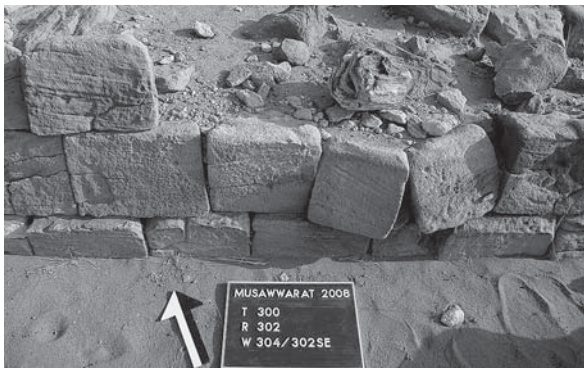
Abb. 5: Verkippte Blöcke in der südlichen Außenwand des Vorbaus von T 300 zu Beginn der Kampagne.

Mucha 2007) wirkte sich auch auf die in diesem Jahr anstehenden Arbeiten aus. Zwar sind zahlreiche verkippte Mauerblöcke (Abb. 5) gerichtet und so wieder in ihre ursprünglichen Zusammenhänge entsprechende Position gebracht worden. Es konnten ansonsten aber die im Mauerwerk von Rampe und Vorbau vorhandenen Lücken nur bis zur erhaltenen Maueroberkante durch Ziegelaufmauerungen geschlossen werden. Eine weitere Erhöhung der gesamten Mauern mit Ziegeln hätte aufgrund des Fehlens jeglicher Sandsteinblöcke selbst nach dem anschließenden Verputzen kein ästhetisch befriedigendes Bild ergeben.

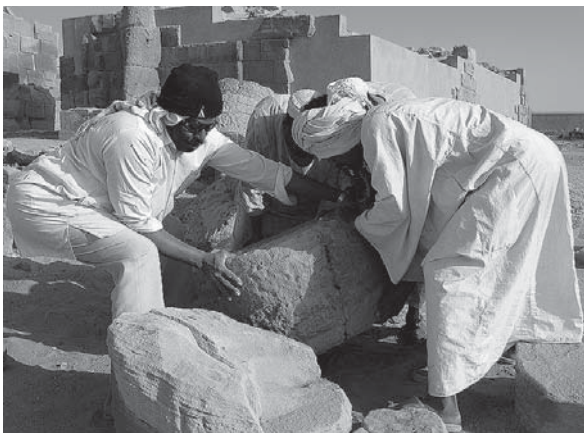
Abb. 6: Verlagerung der verstürzten Säulentrommel von der SE-Ecke des Vorbaus.

An der SE-Ecke des Vorbaus war es zudem erforderlich, eine der verstürzten Säulentrommeln zu verlagern, da sie unmittelbar auf dieser Ecke lag und den Verschluss der Außenfassade wie der Maueroberkante verhinderte (Abb. 6). Auf diese Weise konnte die südöstliche Außenecke des Tempelvorbaus nicht nur komplett geschlossen werden, sondern erstmals war es möglich, sie im Untergrund überhaupt frei zu legen und ihre genaue Lage zu dokumentieren (Abb. 7). Die Sondage war darüber hinaus von der Hoffnung getragen, wenigstens in diesem bis dahin unberührten

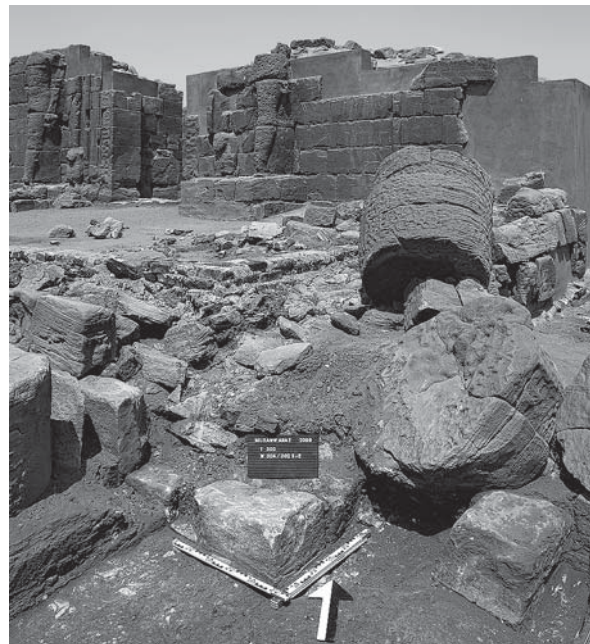
Abb. 7: Die freigelegte und erstmals sichtbare originale SE-Ecke des Vorbaus von T 300.

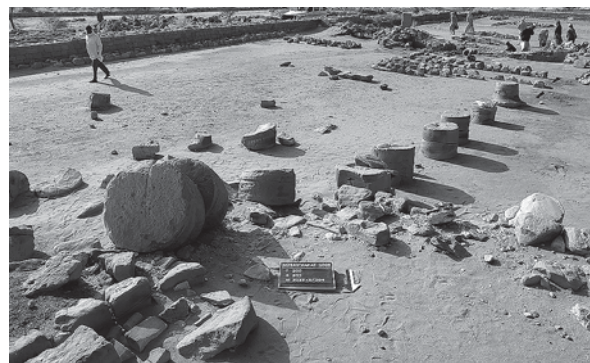
Abb. 8a: Die innere SE-Ecke des Vorbaus vor Beginn ihrer Sanierung.

Bereich originalen Versturzes, insbesondere zugehörige Eckblöcke, aufzufinden. Aber diese Hoffnung erfüllte sich nicht. Offenbar hatte sich der Eckversturzes doch weiter außen abgelagert und konnte daher in den 60er Jahren ebenfalls auf Nimmerwiedersehen beräumt werden (Abb. 8a und 8b).

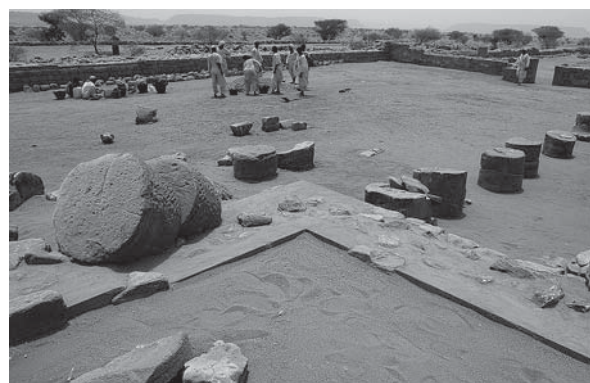
Abb. 8b: Die SE-Innenecke nach Abschluss der Arbeiten.

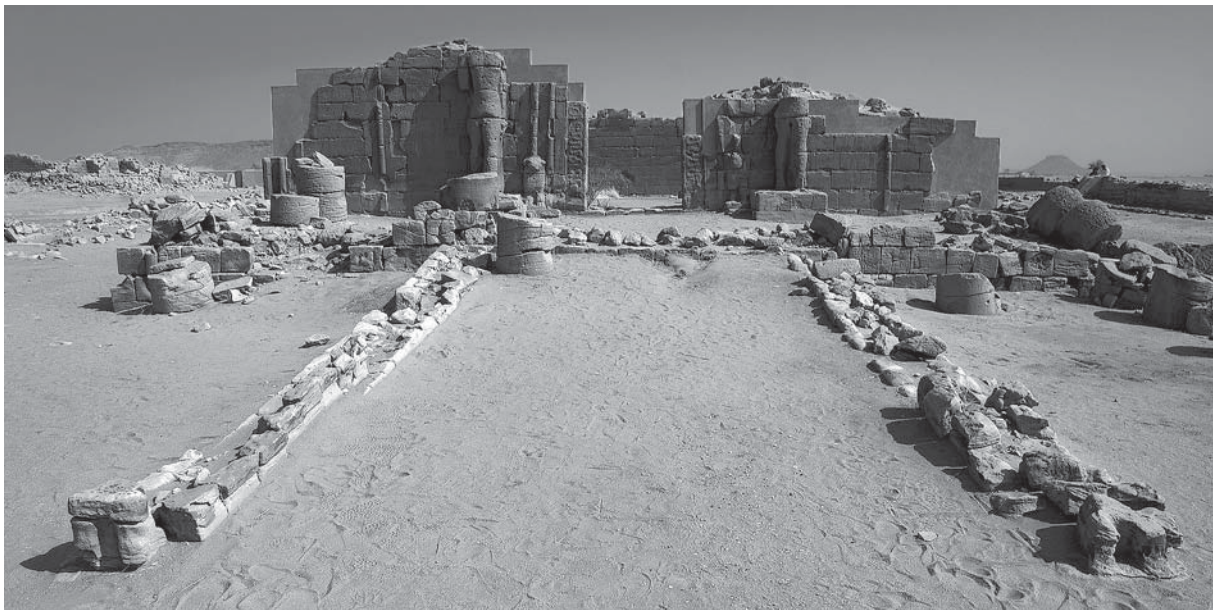
Abb. 9a: Die Südseite des Tempels 300 mit Vorbau und Rampe vor den Sanierungs- und Aufräumarbeiten.

Der Bereich der Schwelle am Übergang von der Rampe zum Vorbau ist mit einer in Mörtel verlegten Ziegelschicht befestigt worden, da alle Besucher diese Stelle überqueren müssen, um in den Vorbau bzw. den Tempel 300 selbst zu gelangen. Alle anderen Mauerabschnitte sind mit der nachgebildeten offenen Mauerfüllung versehen worden (Farbabb. 7 und 8).

Beiderseits der Rampe sind die dem Vorbau vorgelagerten, dünenartigen Sedimentanhäufungen abgetragen worden, nicht ohne dabei ein vom Tempel bzw. der Rampe weg führendes Gefälle zur Wasserableitung beizubehalten (Abb. 9a und 9b). Diese Beräumung verfolgte neben ästhetischen Gesichtspunkten das Ziel, durch die resultierende relative

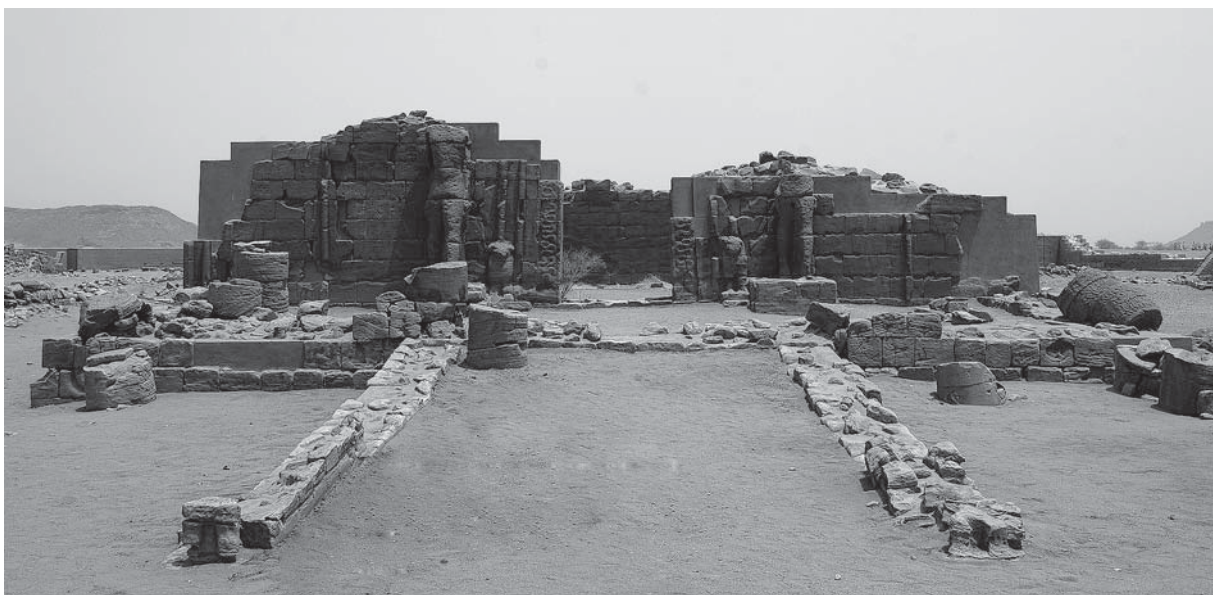
Abb. 9b: Ansicht des Tempels 300 und seines Umfeldes nach Fertigstellung der Arbeiten 2008.

Erhöhung der Mauern deren Überklettern durch Besucher zu erschweren. Denn selbst während der laufenden Arbeiten wurden frisch sanierte Mauerabschnitte durch Touristen beschädigt. Innerhalb der Rampe war jedoch das Gegenteil sinnvoll: Einerseits, um den Zugang zum Tempel zu erleichtern und dadurch eine Wegführung vorzuzeichnen, andererseits, um keinen „Wasserfall“ zu erzeugen, wurde das Niveau am oberen Rampenende leicht erhöht. Dies geschah zur Erhöhung der Erosionsresistenz mit grobem Kies, der als Packung in den Bereich vor der Schwelle zum Vorbau eingebracht wurde. Diese Kiesschicht ist dann mit grobem Sand abgedeckt worden, um eine optische Einheitlichkeit der Geländeoberfläche zu erreichen.

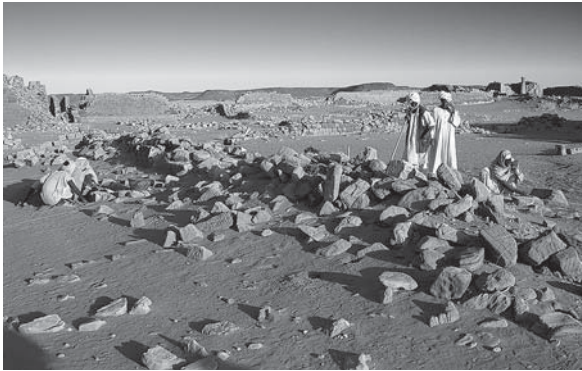
Abb. 10: Ausgangszustand der „Mauer“ 304/305.

Die Sanierung der dem Tempel 300 südlich vorgelegerten, ca. 40 m langen Hofmauer 304/305 bildete in dieser Kampagne die Hauptaufgabe. Vor Beginn der Arbeiten war die Hofmauer kaum mehr als solche erkennbar. An der Geländeoberfläche markierte nur der Versturz ihren Verlauf, der zudem von mächtigen Sedimenten überdeckt wurde (Abb. 10). Lediglich obere Bereiche der Nordfassade waren in jenen Abschnitten sichtbar, in denen 1998 Grabungsschnitte angelegt wurden (Wenig-Wolf 2000) und von wo daher der Versturz beräumt worden war. Die Position des Durchgangs 304-305 ließ sich in erster Linie anhand eines Wasserlaufes erahnen, der den Hof 304 durch diese Mauerunterbrechung hindurch nach Süden entwässerte (Abb. 11a-11c).

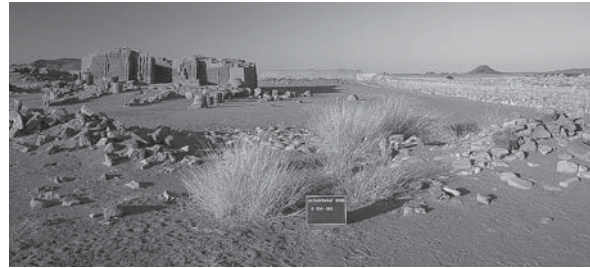
Abb. 11a: Die Mauer 304/305 (Blick von S) mit dem Durchgangsbereich vor Beginn der Kampagne 2008.

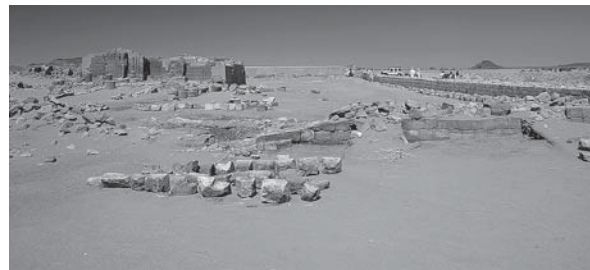
Abb. 11b: Derselbe Abschnitt während der Freilegungsarbeiten ...

Die Restaurierung und partielle Wiedererrichtung der Mauer wurden entsprechend der erstmals 2006 an der Umfassungsmauer 305/E angewendeten Konzeption durchgeführt. Zunächst musste der Versturz freigelegt werden (s. Abb. 11b). Dies geschah zur Gewinnung von Profilen innerhalb von Grabungsschnitten. Wo es sinnvoll war, wurde der

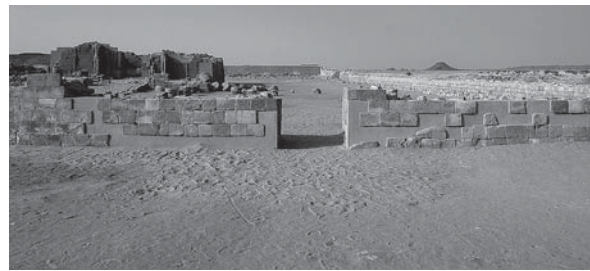
Abb. 11c: ... und nach Abschluss der Wiedererrichtung.

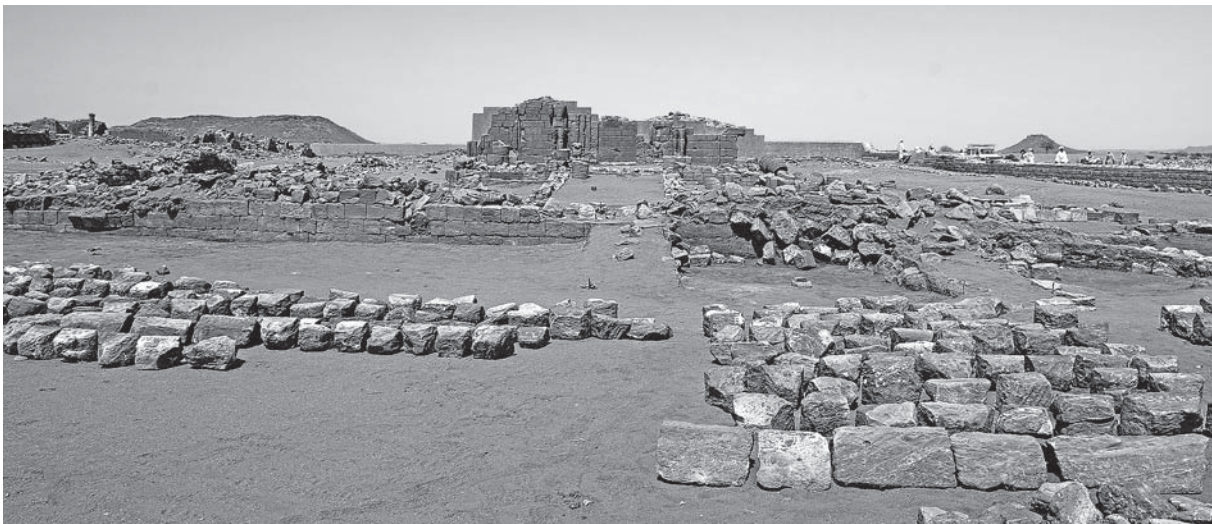
Abb. 12: Zwischenlagerung geborgener Wandblöcke in herkunftsbezogener Position entlang der Mauer.

Versturz fotografisch dokumentiert und danach sukzessive abgetragen. Alle abgetragenen Versturzblöcke wurden für ihre Wiederverwendung lagerichtig vor der Mauer deponiert (Abb. 12). Es stellte sich heraus, dass mehrere Abschnitte der Mauer en bloc

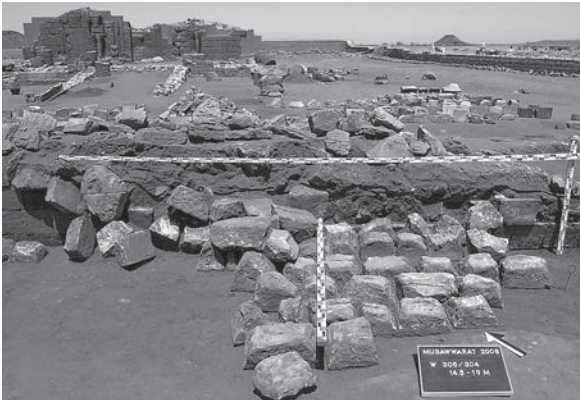
Abb. 13: Im Originalzusammenhang befindlicher en-bloc-Versturz mit direktem Kontakt zur stehenden Originalsubstanz (in der 2. Lage v. u.). Oberhalb dieser zweiten Freilegungsphase befanden sich die gleichzeitig mit dem Einsturz des unteren Wandabschnittes von oben herabgestürzten Blöcke, die keinen direkten Zusammenhang mehr aufwiesen.

Voraussetzung war aber jeweils, dass sich ein unmittelbarer Anschluss an die bzw. auf den jeweils noch stehenden Mauerlagen herstellen ließ (Abb. 13). Dies wurde zunächst durch die Auffindungsposition sicher gestellt, eine endgültige Verifizierung gelang darüber hinaus durch die Korrelation der Blocklängen mit den erhaltenen Sägespuren auf den verschiedenen Lagen. So konnte in einem Abschnitt eine Höhe von sechs Originallagen wieder errichtet werden (Abb. 14). Jener en-bloc-Versturz, der keinen unmittelbaren Anschluss an stehendes Mauerwerk zuließ – etwa, weil ehemals unter diesen Partien gelegene Blocklagen später verstürzt waren – ließ sich immerhin in sich zu einer Gesamtpartie zusammen fügen, die jedoch erst auf einer den Originalbestand vom wieder errichteten Mauerwerk trennenden, blocklagenhohen Ziegelschicht eingebaut wurde.

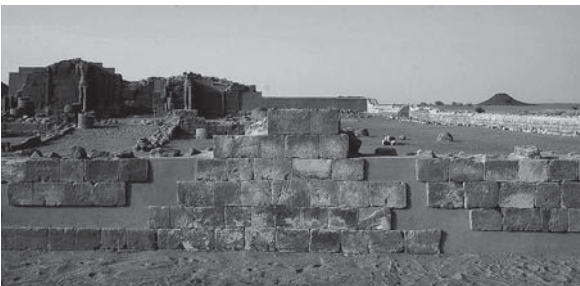
Abb. 14: Derselbe Wandabschnitt nach seiner originalgetreuen Rekonstruktion aus den sechs en-bloc verstürzten Lagen.

nach außen gefallen waren, so dass die verstürzten Blöcke dort in einer ihrem ursprünglichen architektonischen Zusammenhang entsprechenden Anordnung aufgefunden werden konnten. Dadurch war der originalgetreue Wiederaufbau dieser Mauerpartien möglich.

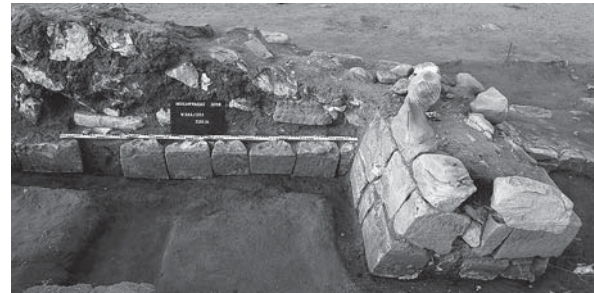
Abb. 15: Der Ostteil des Durchgangs 304-305 mit der Türanschlagswange auf seiner Nordseite nach der Freilegung im Bereich des Schnittes der 60er Jahre. Links ein Wasserdurchlass mit Abdeckplatte im Mauerinneren.

Der freigelegte Grundriss des Durchgangs (Abb. 15 und 16) ist zeichnerisch dokumentiert worden. Anhand der sonstigen Schnittprofile wurde schnell deutlich, dass sich die Untergrenze der Versturzschichten oberhalb jeglicher archäologisch relevanter Schichten befand. Da es ein grundsätzliches konzeptionelles Anliegen ist, so viel Bausubstanz wie möglich im Originalzustand zu erhalten, wurden die gut erhaltenen unteren Blocklagen nicht freigelegt, so dass sich die archäologische Dokumentation auf ein Minimum – im wesentlichen auf die alten Schnitte – beschränken konnte.

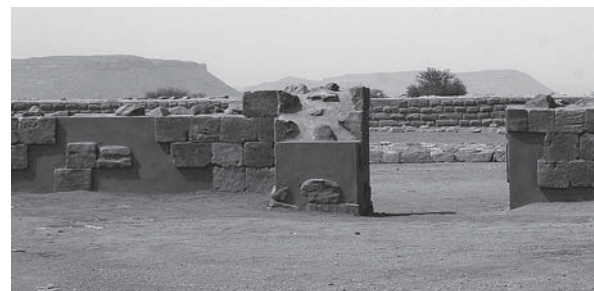
Abb. 16: Die Situation an der nördlichen Durchgangsseite nach ihrer Fertigstellung.

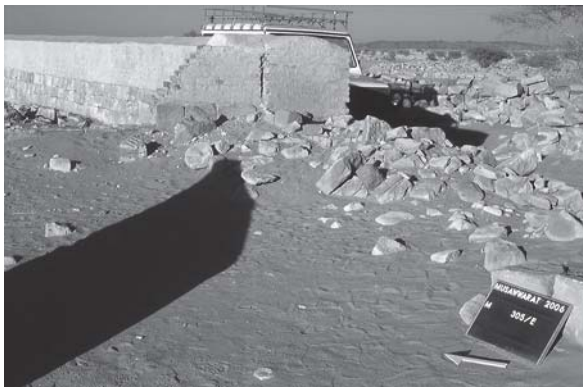
Abb. 19: Die NE-Ecke des Hofes 305 vor Einführung der neuen Restaurierungskonzeption in der Kampagne 2006.

In gewisser Weise noch vorläufig war die Gestaltung der Umfassungsmauer 304+305/E nach der 2006 durchgeführten Restaurierung (Abschnitt 305/E) bzw. der 2007 erfolgten Neugestaltung (Abschnitt 304/E) in jenem Abschnitt, an dem die Hofmauer 304/305 anstößt. Dieses Mauereck ist nunmehr endgültig gestaltet worden (Abb. 19 und 20). Auch hier wurde, wie im Norden an der Mauerecke 304+307/E+304/N (s. oben), die Ecksituation höher aufgebaut als die angrenzenden Mauerfluchten selbst. Dafür wurde der Übergangsbereich von 305/E nach 304/E mit mehreren Sandsteinblocklagen in gestufter Form so weit erhöht, dass die Mauer 304/305 dann mit einer Stoßfuge unterhalb der obersten durchlaufenden Umfassungsmauerlage angesetzt werden konnte. Dadurch ist die antike bauliche Abfolge der Mauern eindeutig erkennbar (Farbabb. 9 und 10).

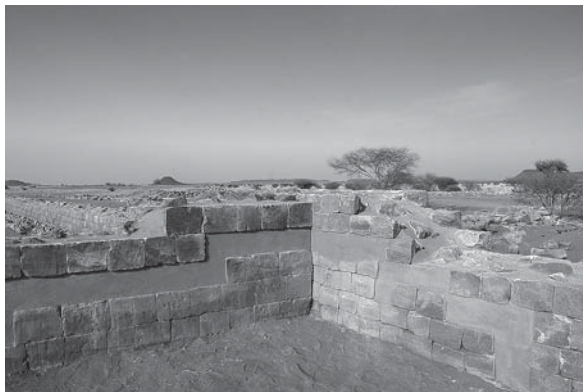
Abb. 20: Zwei Kampagnen später: Die fertig gestellte Eck-situation am Ende der Kampagne 2008.

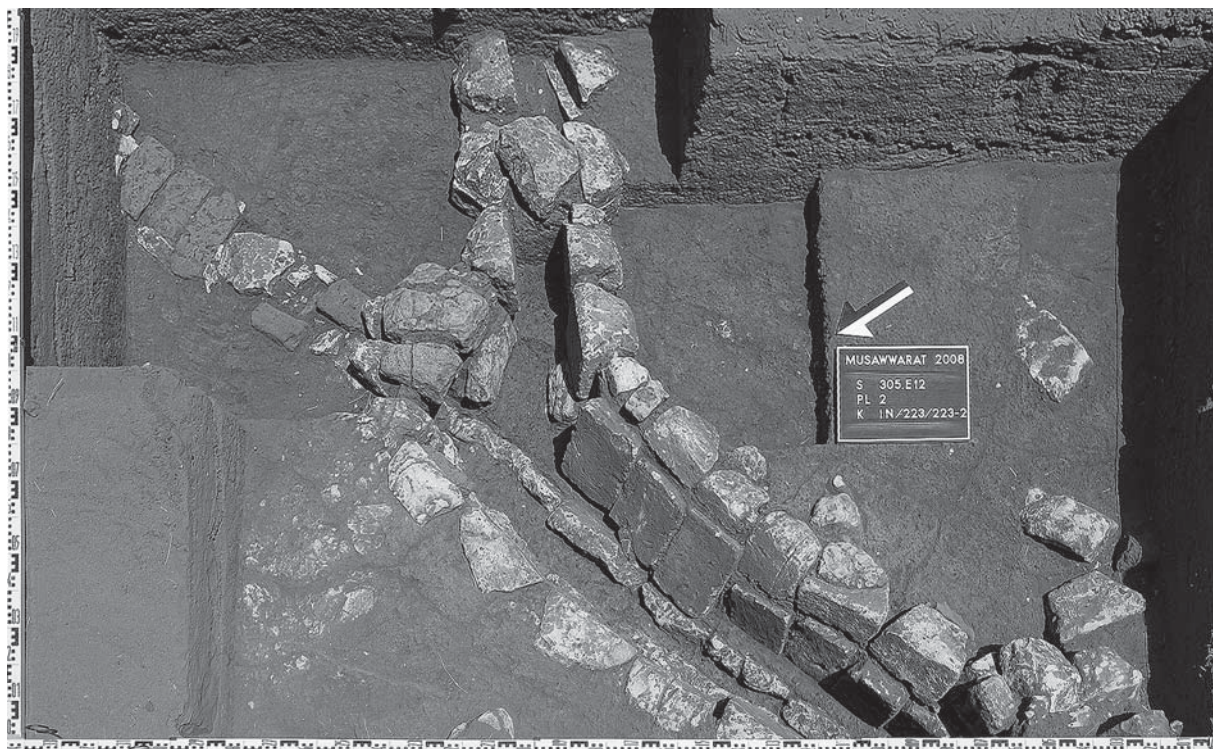
Abb. 23: Der Zusammenfluss zweier Hafirwasserleitungen – Einmündung der Wasserleitung II F-2 (oben) vom Großen Hafir in die vom Kleinen Hafir kommende Leitung I N (links; s. a. Titelbild). Im Vordergrund der weitere „gemeinsame“ Verlauf: Deutlich ist die aus schmalen Wangensteinen errichtete Leitung I N/223 (s. u. im Text) unter den sekundär verwendeten Wandblöcken in der Leitung II F-2/223-2 zu erkennen.

Was sich hier fand, war tatsächlich dieses und weiterer Rätsel Lösung: Es wurde der „Zusammenfluss“ zweier Leitungen entdeckt, wovon die eine vom Kleinen Hafir kommt und die andere vom Großen (Titelbild und Abb. 23). Es kann hier nicht zu sehr ins Detail gegangen werden, nur so viel: Die

Leitung vom Großen Hafir ist – erwartungsgemäß, d. h. so wie wahrscheinlich der Große Hafir selbst auch (Scheibner 2003; 2004) – jünger und mündet in die vom Kleinen Hafir kommende Leitung bzw. überbaut diese. Diese jüngere Phase entspricht der 2006 festgestellten oberen Leitung 223-2 an der Umfassungsmauer (vgl. Scheibner-Mucha 2006). Die eigentliche, untere Leitung 223 entspricht hingegen jener, die ursprünglich allein vom Kleinen Hafir kam. Mithin ist die Leitung 223 in der Großen Anlage im Grunde identisch mit der Leitung I N. Ob und in wie weit beide Hafirleitungen auch eine Weile zeitgleich funktionierten, kann derzeit nicht beantwortet werden, besitzt aber einiges an Wahrscheinlichkeit.

Diese Feststellungen zur zeitlichen Abfolge bzw. Zusammengehörigkeit decken sich auch mit dem Erscheinungsbild der Leitungen. So besteht der gesamte nördliche Abschnitt der Leitung I N, vom Inneren des Kleinen Hafirs bis etwa auf Höhe des Hofes 227 im Norden der Großen Anlage, aus jenen röhrenförmig anmutenden Blöcken (Abb. 24a und 24b), die sich auch – und nur – im Hof 115 unmittelbar vor der Einmündung ins Wasserbecken 242 fanden (vgl. Mucha-Scheibner 2001). Alle weiteren Leitungsteile wurden aus einzelnen länglichen Wangenblöcken und Abdecksteinen bzw. -ziegeln errichtet (s. Abb. 22 und 23). Diese Abdeckung war

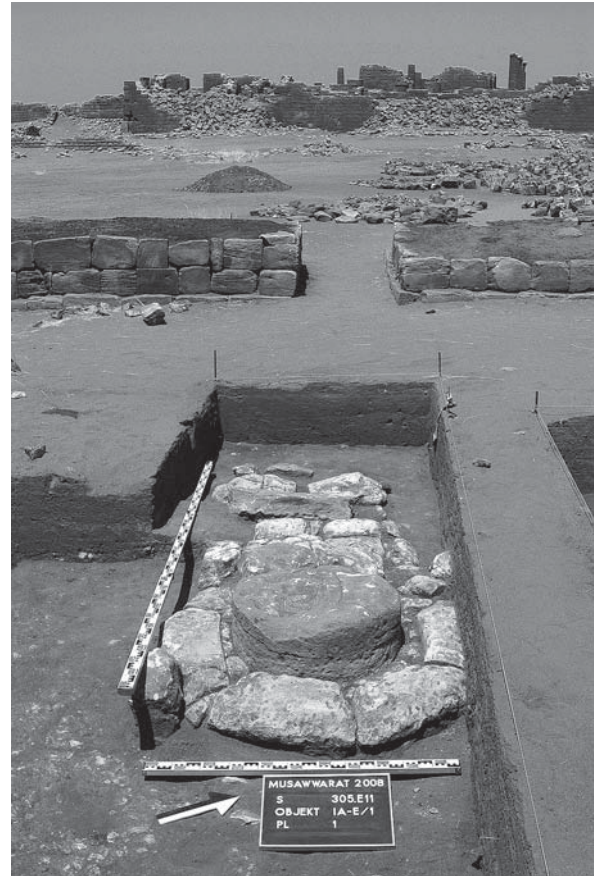
Abb. 27: Die altarartige Struktur im Nordwestteil des Schnittes 305.E11 vor dem Hauptportal der Großen Anlage.

Die mögliche Funktion dieses Befundes ist nicht näher als mit dem Terminus „altarartig“ zu umschreiben. Die Säulentrommel z. B. könnte als Untersatz für ein Opferbecken o. ä. gedient haben. Merkwürdig ist in diesem Zusammenhang jedoch, dass die Gesamtstruktur offenbar nicht auf die Eingangssituation in die Große Anlage hinein ausgerichtet war, sondern entsprechend der Position der Säulentrommel in der Gegenrichtung – vom Tor weg – orientiert gewesen ist. Das Objekt gibt also noch ein paar Rätsel auf. Eines davon ist die Frage, ob die gewisse anthropo- um nicht zu sagen gynomorphe

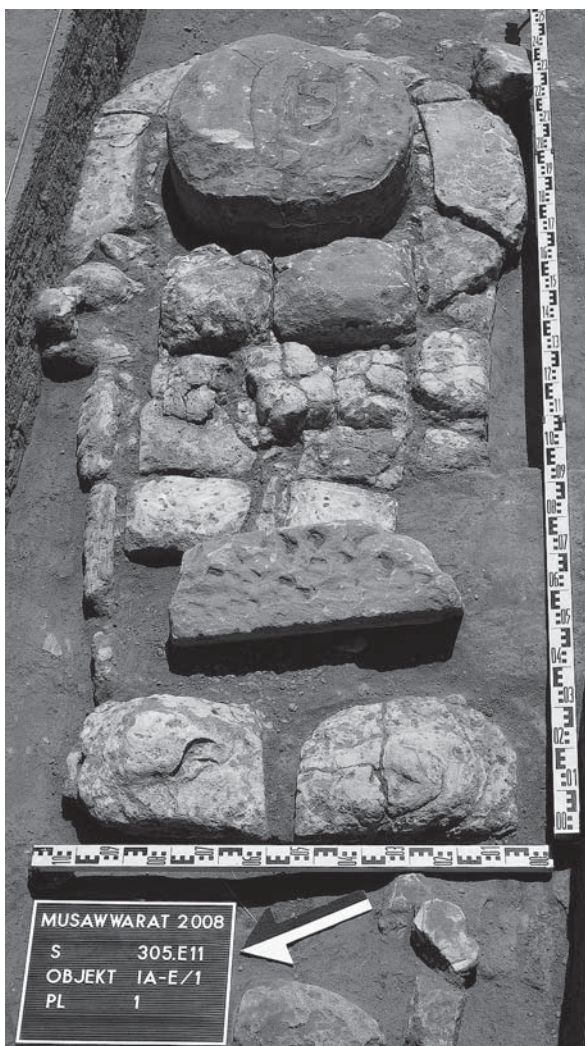
Abb. 28: Detailansicht der Installation von Westen.
