THOMAS SCHEIBNER UND REBEKKA MUCHA

KULTURERHALT IN MUSAWWARAT ES-SUFRA – GRUNDLEGENDE INTENTIONEN UND DIE ERFAHRUNGEN UND ERGEBNISSE DER KAMPAGNE 2009

DIE KAMPAGNE 2009 IM ÜBERBLICK

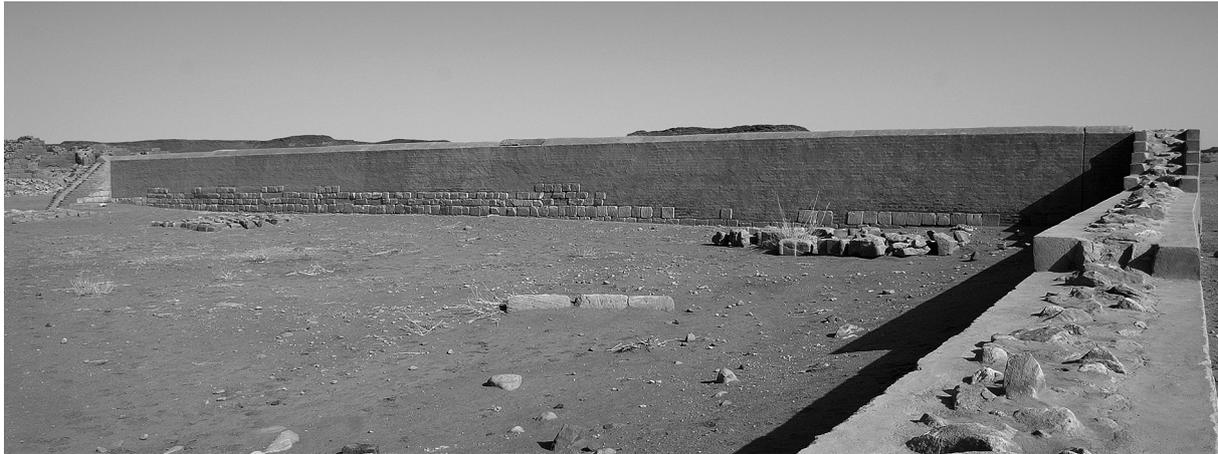
Abb. 1: Die Mauer 307/N zu Beginn der Kampagne.

Von diesen konzeptionellen Problemen abgesehen war der technische Ablauf der Arbeiten simpel. Zunächst wurde eine neue, mehrfach blocklagenhoch gestufte Maueroberkante entworfen, indem ihr gewünschter Verlauf mit Kreide auf der Wand markiert worden ist. Der darüber liegende Mauerbereich wurde zurückgebaut (Abb. 2). Dabei sind auch die fälschliche Mauerabdeckung und die Eselsrücken entfernt worden. Die aus der verbliebenen Ziegelaufmauerung bestehenden „Innen- und Außenschalen“ der Mauer sind im Übrigen teilweise unterschiedlich hoch gestaltet worden (Abb. 3, Farbabb. 8, 12), da ruinöse Mauern eben nicht immer symmetrisch ver-

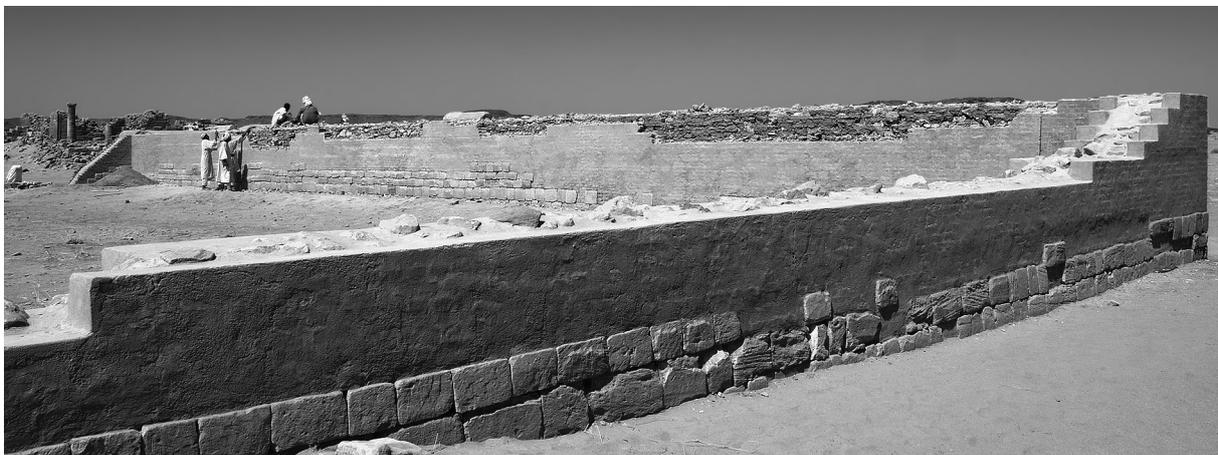
Abb. 2: Gestufter Rückbau der Ziegellagen entlang der angebrachten Markierungen.

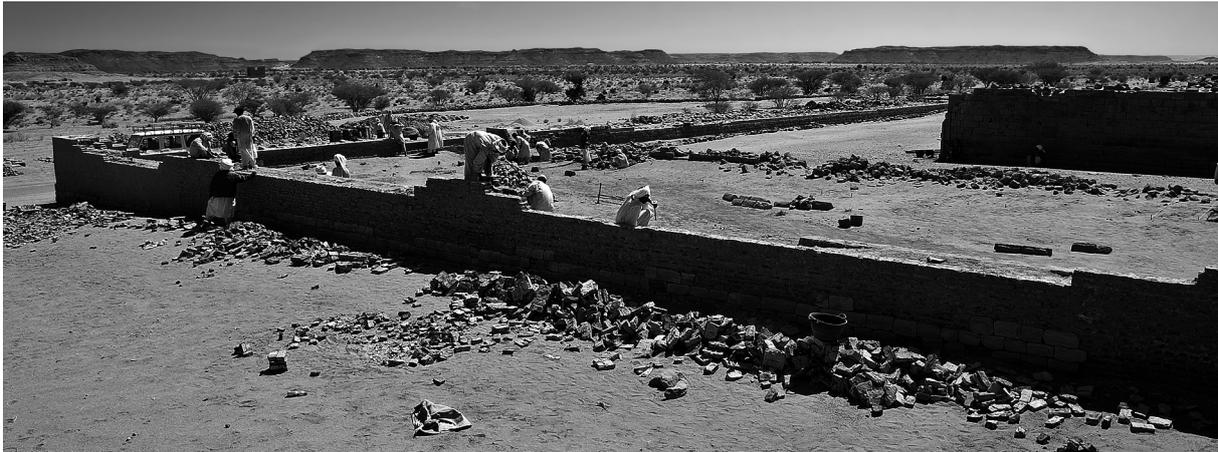
Abb. 3: Ansicht der Mauer 307/N von außen nach abgeschlossenem Rückbau der Ziegellagen und der Mauerfüllung.

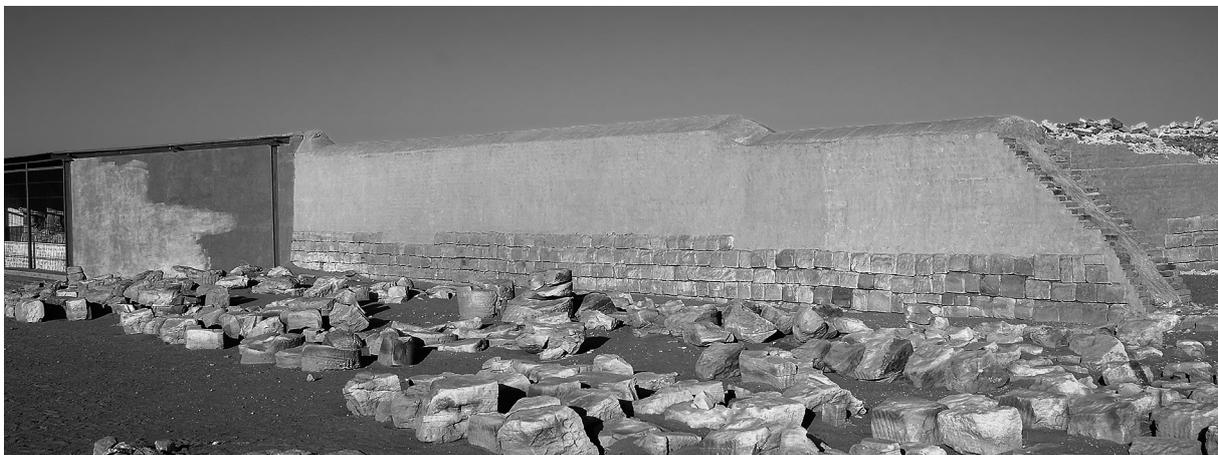
Abb. 4: Die Mauer 227/E mit dem Museum vor Beginn der Arbeiten.

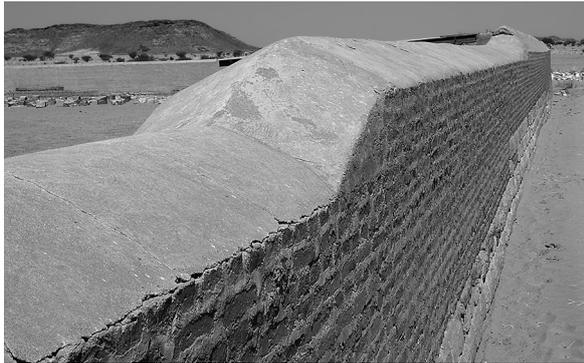
Abb. 5: Die bisherige Abdeckung der Mauer 227/E mit schräg abfallenden Eselsrückenimitationen.

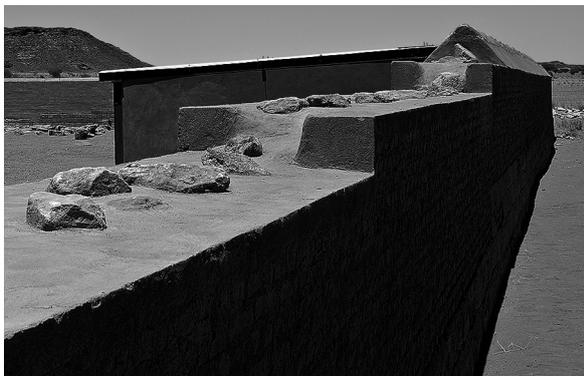
Abb. 6: Der neu gestaltete obere Mauerabschluss von 227/E mit nach Süden verlängerter Eselsrückenreihe und offener Mauerfüllung.

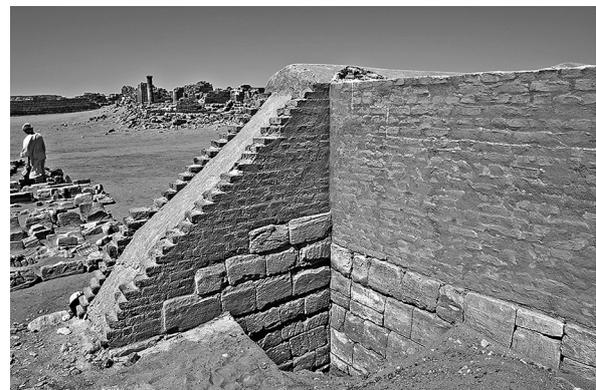
Abb. 7: Die NW-Ecke des Hofes 307 mit dem Stoß der Mauer 307/N an den wieder errichteten Stumpf der Mauer 227/307 vor der Neugestaltung.

Der ebenfalls in Ziegeln ausgeführte Mauerstumpf 227/307 (Abb. 7), der in Verlängerung der Mauer 227/E nach Süden aufragt, wurde ebenfalls einer Neugestaltung unterzogen. Hier wurde zuerst einmal die aus Einzelziegelhöhen gebaute Abtreppe nach Süden abgetragen und durch blocklagenhohe Ziegelstufen ersetzt (Abb. 8). Dabei war darauf zu achten, dass im originalen Sandsteinmau-

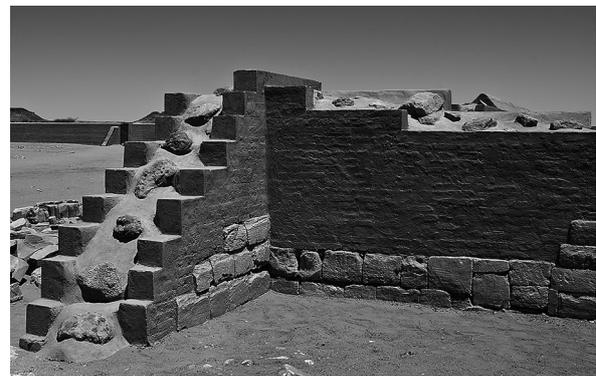
Abb. 8: Die neu gestaltete NW-Ecke von Hof 307.

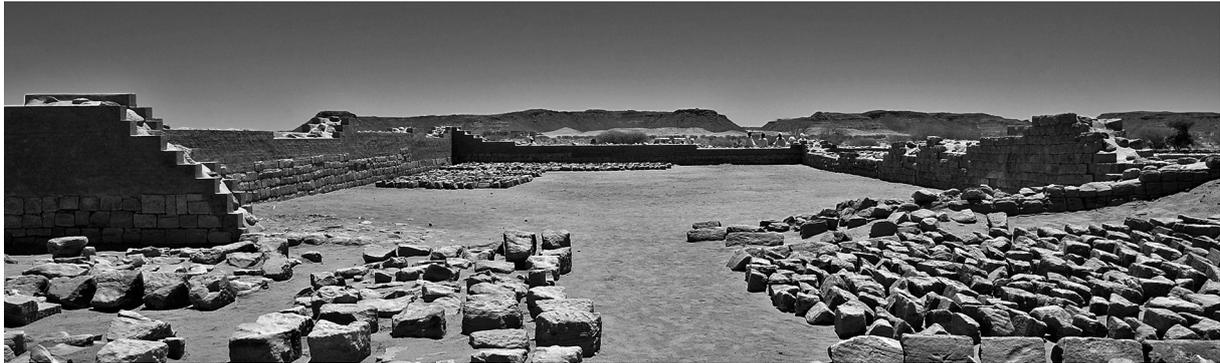
Abb. 9: Blick von Westen in den neu gestalteten Hof 307.

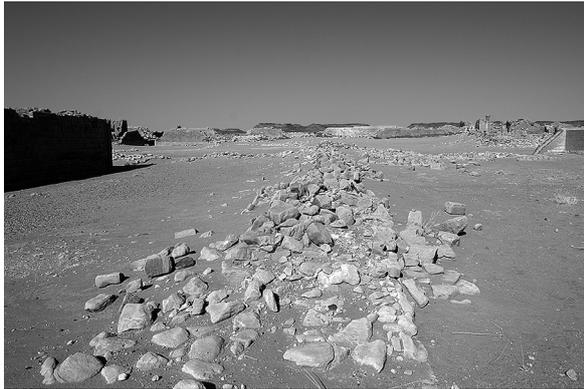
Abb. 10: Die Mauer 304/307 von Osten vor Beginn der Arbeiten.

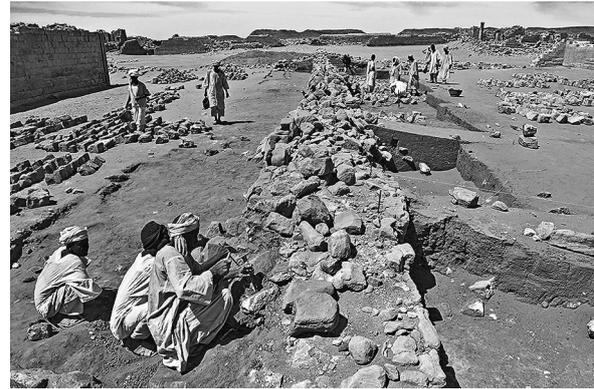
Abb. 11: Verfallsschutt und verkippte Fassaden nach Beginn der Freilegung der Mauer 304/307.

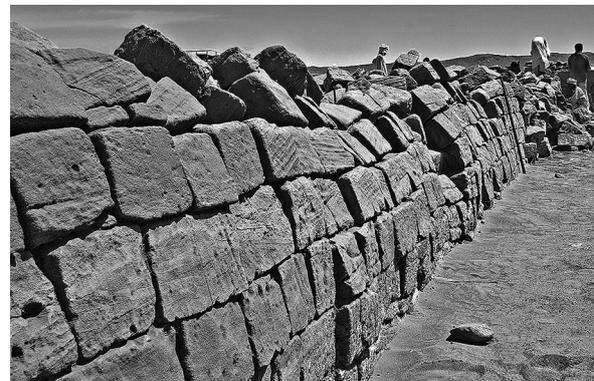
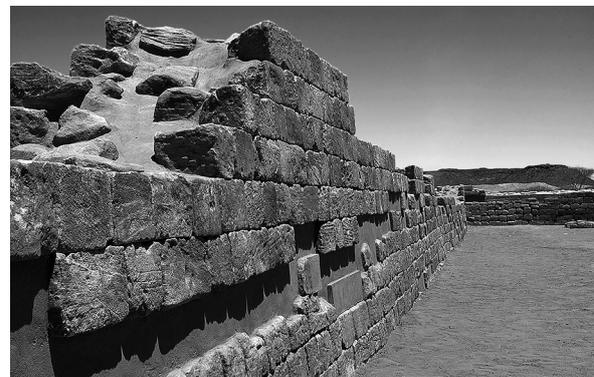
Abb. 12 a, b: Die einwärts geneigte Südfassade (Wand 304/307) nach der Freilegung und nach ihrem Wiederaufbau.

belastbar war. Vom der teilweise beträchtlich aus der Mauerachse laufenden Orientierung abgesehen, war es speziell die starke, aber ungleichmäßige Einwärtsneigung der Wand (Abb. 12a, b), die dieses Problem hervor rief (zu den Ursachen siehe im nächsten Abschnitt). Deshalb haben wir diesen, vom heutigen ebenerdigen Niveau des Hofes 304 aus betrachtet bis zu 6 Blocklagen hohen Mauerabschnitt auf einer Länge von ca. 12 m abgebaut. Die Blöcke wurden hierfür lagenweise *in situ* nummeriert (Abb. 13), aus der Mauer entnommen und in entsprechender Sortierung abgelegt (Abb. 14). Auch die oberste der im Boden verbliebenen Blocklagen musste teilweise neu ausgerichtet und einzelne ihrer Blöcke entfernt und durch Ziegel ersetzt werden, da sie zu stark verwittert und regelrecht in Auflösung begriffen waren. Im Anschluss ist die Südfassade mit einer zwischen den stehen gelassenen Mauerteilen vermittelnden, korrigierten Orientierung und Böschung wieder errichtet worden.

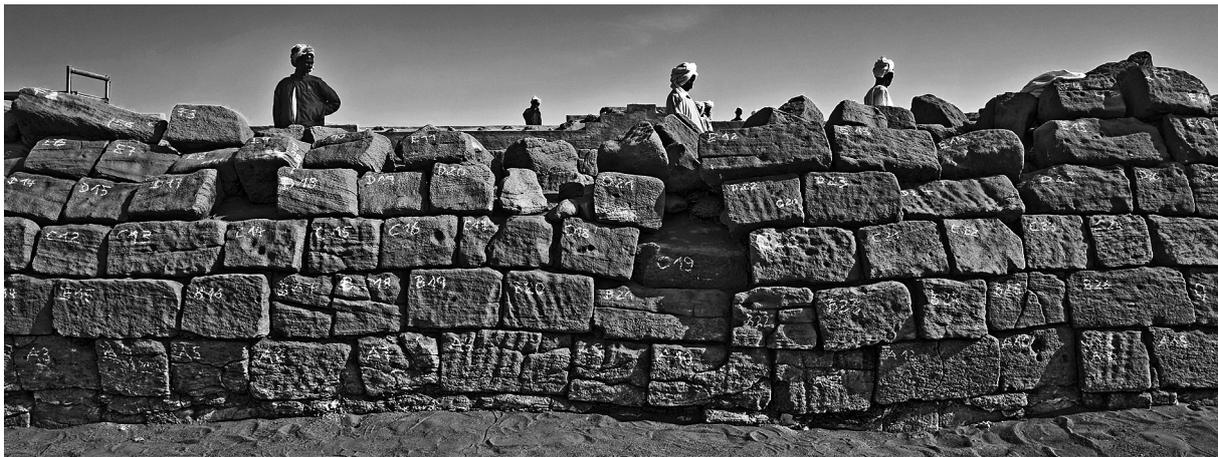
Abb. 13: Ausschnitt der Wand 304/307 mit nummerierten Blöcken vor dem Abbau.

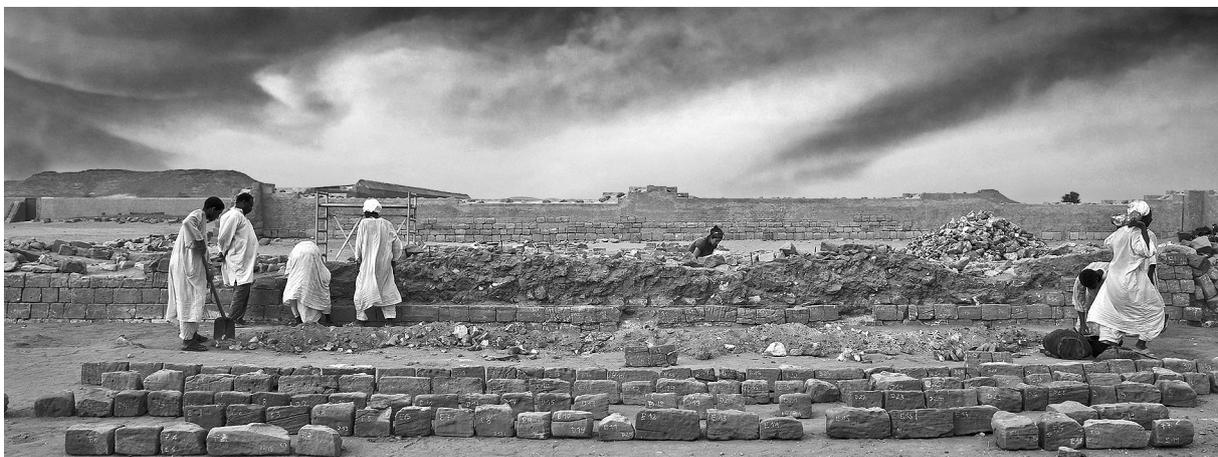
Abb. 14: Beginnende Wiedererrichtung nach dem Abtragen der Südfassade von Mauer 304/307.

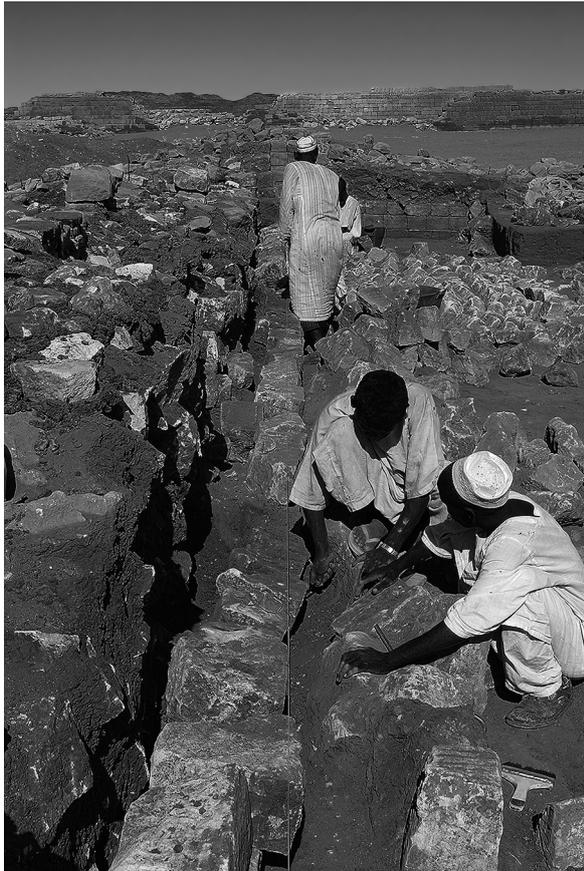
Abb. 15: Zustand der oberen erhaltenen Blocklage im Westabschnitt der Wand 307/304 vor ihrer Erneuerung.

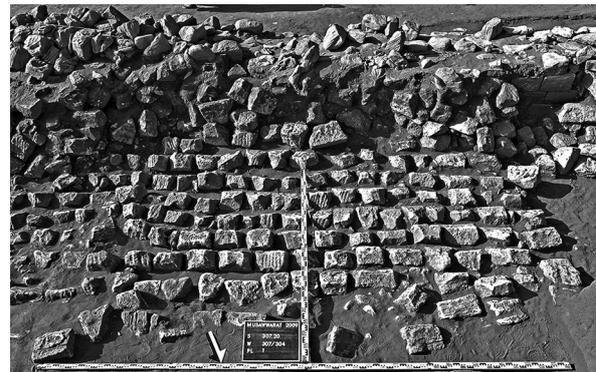
Abb. 17: Ausschnitt des großflächigen *en-bloc*-Versturzes der Nordfassade mit noch aufliegendem Verfallschutt.

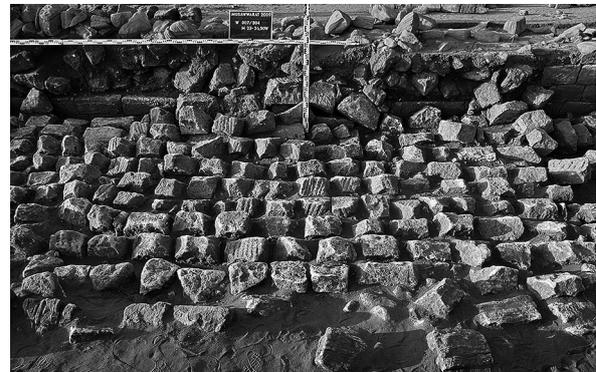
Abb. 18 a, b: Derselbe Bereich nach begonnener Beräumung der nicht in Originalposition wieder verwendbaren Blöcke sowie nach der Freilegung des erhaltenen Mauerverlaufes mit dem direkten Anschluss des Versturzes an die noch stehende Bausubstanz.

1. Der unmittelbare Anschluss zumindest eines jeweils ersten (äußeren) Blockes der Versturzreihe an das noch *in situ* stehende Mauerwerk derselben Blocklage (Abb. 18 a, b) und/oder

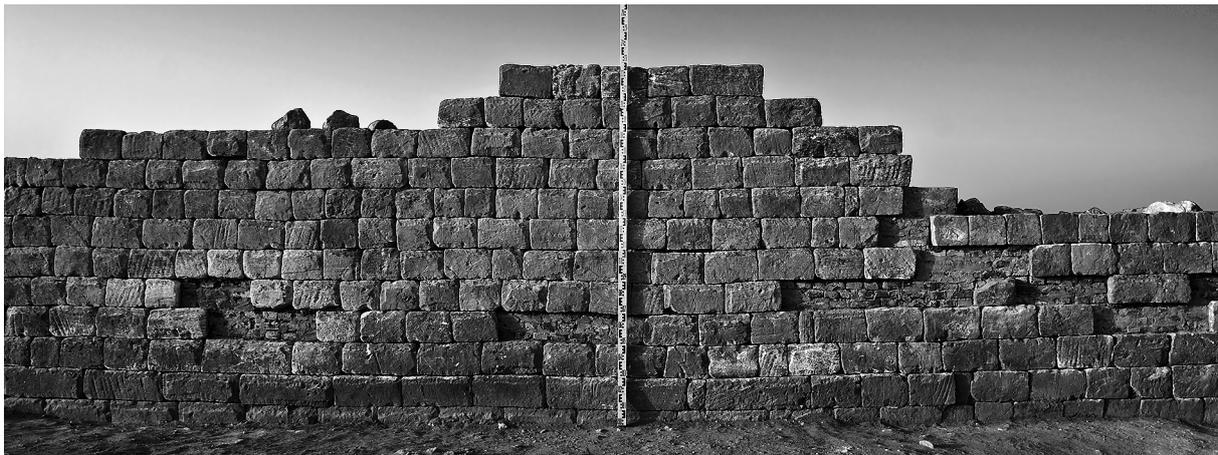
Abb. 19: Der Abschnitt der Wand 307/304 nach der originalgetreuen Rekonstruktion von 11 Blocklagen aus dem Versturzmateral (Situation vor der Wiederververfüllung des Schnittes).

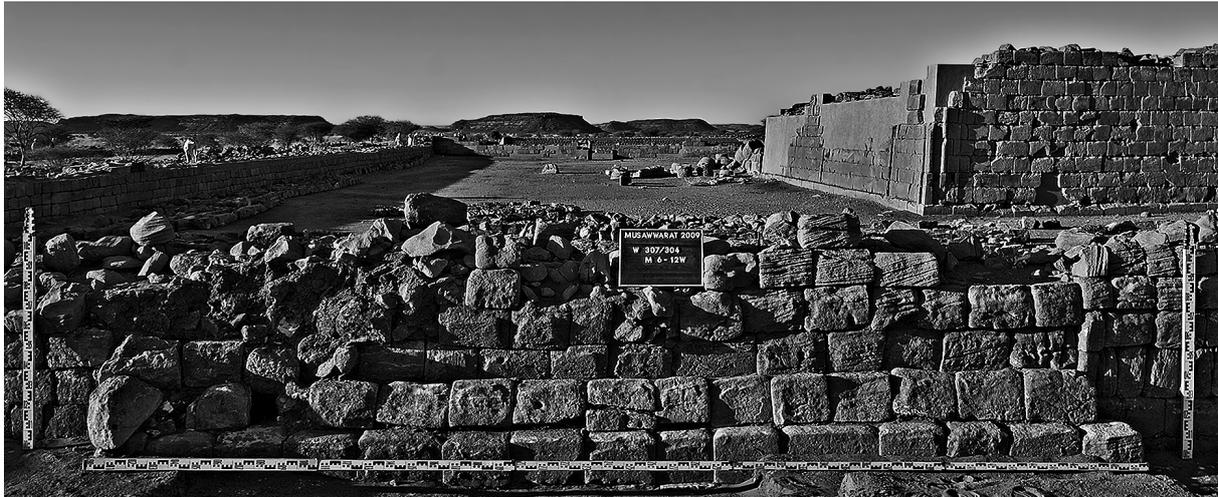
Abb. 20: Die Unterfangung in der Nordfassade der Mauer 304/307.

Auch die bereits erwähnte, etwa 5 m lange mehrlagige Unterfangung im Ostteil der Mauer (s. Abb. 20) wirft ein interessantes und in gewisser Weise ebenfalls ernüchterndes Schlaglicht auf die Qualität der antiken Bau- bzw. Reparaturausführung. Die beiden mit zwei Stufen aus der Wandflucht vorkragenden Blocklagen waren treppenartig übereinander gesetzt und mit der normalen Mauerfüllung aus Erdmörtel und Sandsteinbruch hinterfüllt worden. Es verlief keine Blocklage hinter dieser Unterfangung. Die in typischer Form konisch nach hinten zulaufenden Blöcke der oberen vorkragenden Lage boten der darüber in der Wandflucht verlaufenden Lage kaum Auflagefläche, so dass sie unter deren Auflastdruck nach hinten verkippten. Das gesamte erhaltene Mauerwerk dieses Bereiches ist auch oberhalb der Unterfangung durch Baunähte seitlich

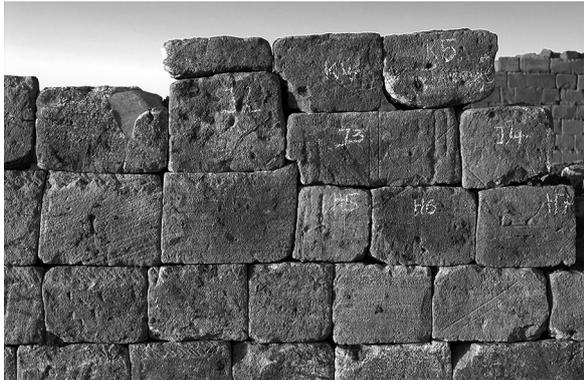
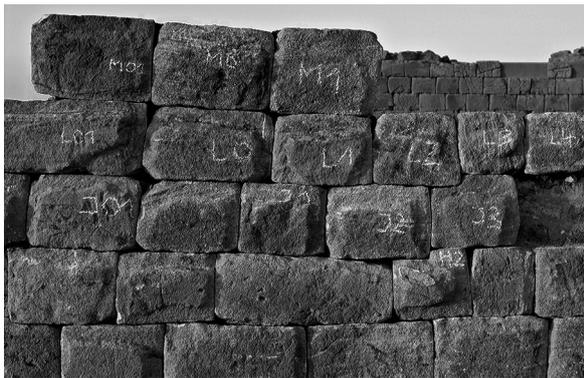
Abb. 21, 22: Originalgetreu rekonstruierte Reparaturzonen in der Wand 307/304.

Derartige Abweichungen vom gewohnten (bzw. erwarteten!) Erscheinungsbild des Mauerwerkes wurden eben erst durch den 1:1-Einbau des *in-situ*-Versturzes erkennbar. Ohne unsere Untersuchungsergebnisse wieder und wieder zu überprüfen, hätten wir uns wohl nicht getraut, die Mauer tatsächlich so zu bauen. Die auf den ersten Blick teilweise abwegig erscheinenden Rekonstruktionen konnten jedoch anhand ihres erhalten gebliebenen ursprünglichen Lagezusammenhanges plausibel gemacht und bestätigt werden. Der im Versturz detailliert beobachtete und analysierte Befundzusammenhang und die daraus abgeleitete Rekonstruktion der Blockpositionen bildeten hierfür die wichtigste Voraussetzung.

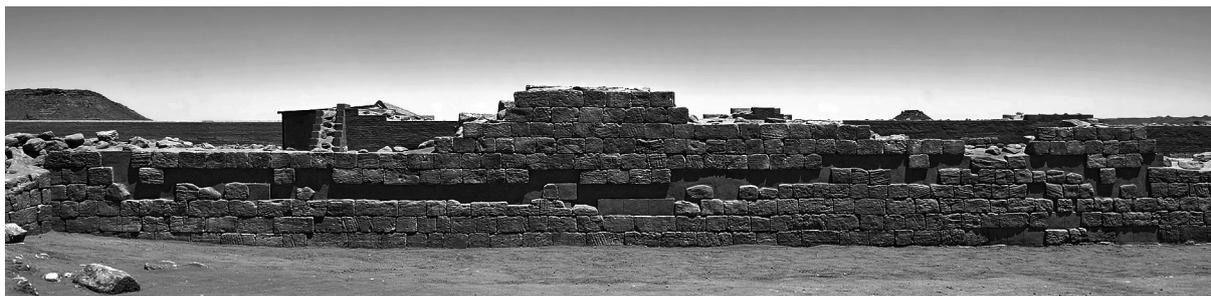
Abb. 23: Der westliche Abschnitt der Südfassade 304/307 in entsprechend der originalgetreu rekonstruierbaren Nordfassade wieder errichteter Höhe.

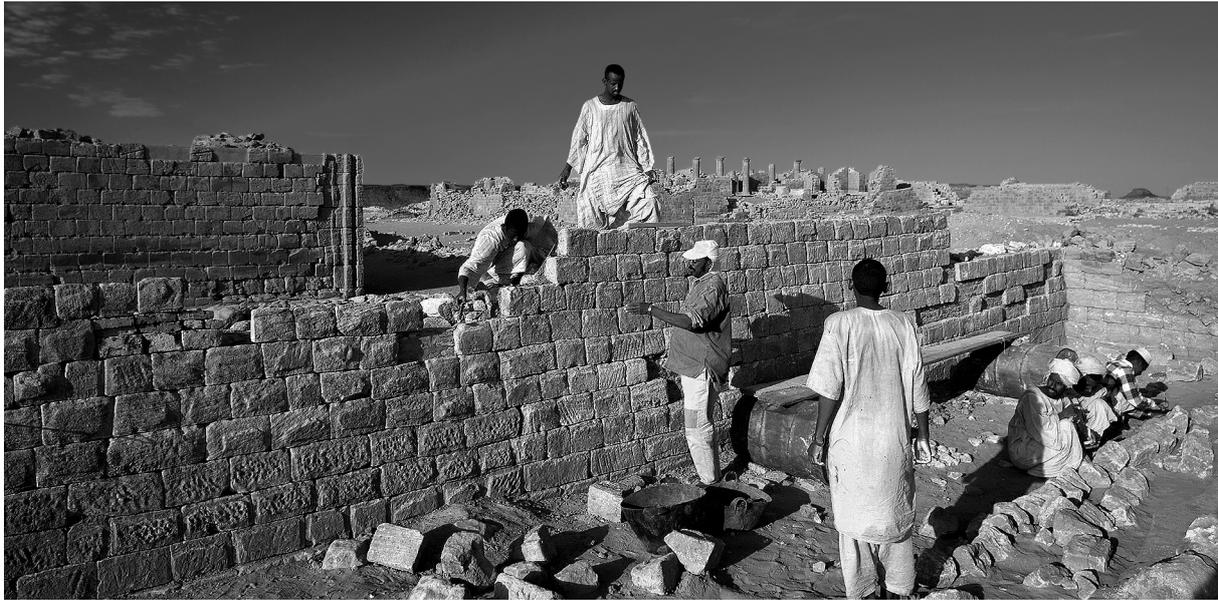
Abb. 24: Wiedereinbau von Blocklagen der Nordfassade direkt aus ihrer Versturzlage.

- a) Arbeits- und Zeitaufwand können deutlich reduziert werden: Es ist nicht erforderlich, die Blöcke zu bergen, abzutransportieren, lagerichtig zwischenzulagern, sie wegen Platzmangel oder aus anderen Gründen ggf. nochmals umzulagern, um sie dann zum eigentlichen Bestimmungsort, ihrer Einbaustelle, zurück zu schaffen.

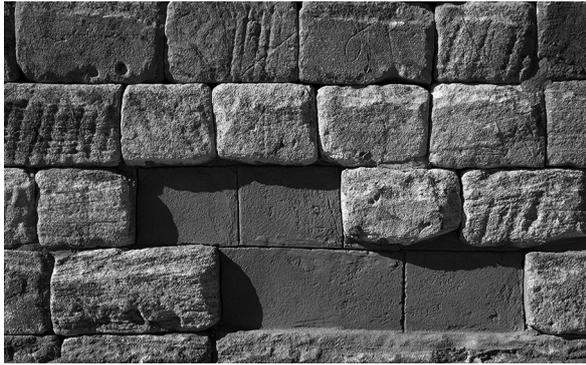
Abb. 25: Ausschnitt der Wand 307/304 mit Kennzeichnung der originalen Position und Abmessung nicht wieder verwendbarer Versturzböcke.

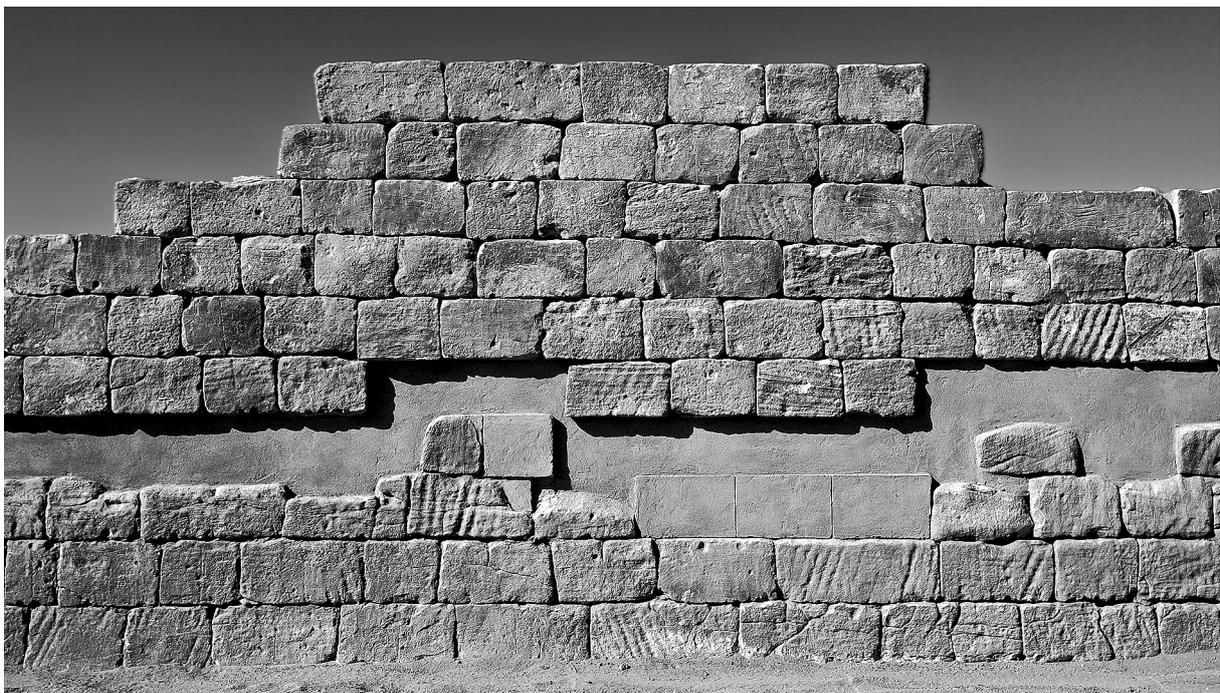
Abb. 26: Bereich der Südfassade mit aus der original erhaltenen Bausubstanz ausgebauten und durch Ziegel ersetzten Blöcken sowie der darüber verlaufenden Trennlage.

werden dadurch gekennzeichnet, dass die Putzfläche (mitsamt den Ziegeln) nicht in die Fassade zurückspringt, sondern bündig abschließt. Da zudem die Blockmaße bekannt sind, werden diese durch in den Putz geritzte Fugen dargestellt, was an Aussagekraft gewinnt, wenn es sich nicht nur um einen, sondern mehrere fehlende Blöcke handelt (Abb. 26).

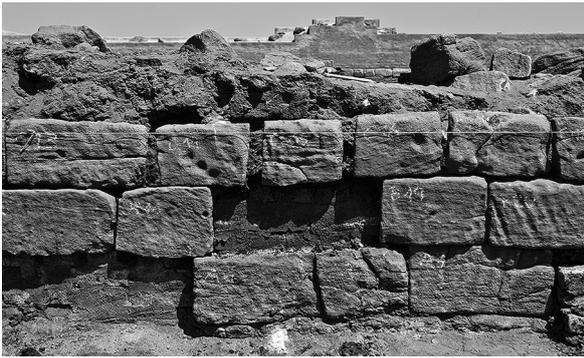
Abb. 27: Durch Kantenverwitterung entstandene (hier bereits vermittelte) Lückenbildung in einer durchgehenden Blocklage der Südfassade nach ihrem Wiedereinbau. In den beiden Blocklagen darunter mussten Originalblöcke teilweise durch Ziegel ersetzt werden.

32 Fugen einen erosiven Materialabbau von nur ca. 3 mm pro Stoßfuge oder 1,5 mm pro Blockkante
