THOMAS SCHEIBNER UND REBEKKA MUCHA

KULTURERHALT IN MUSAWWARAT ES-SUFRA – GRUNDLEGENDE INTENTIONEN UND DIE ERFAHRUNGEN UND ERGEBNISSE DER KAMPAGNE 2009

DIE KAMPAGNE 2009 IM ÜBERBLICK

1.1 Die restauratorische Wiedererrichtung der Mauer 304/307

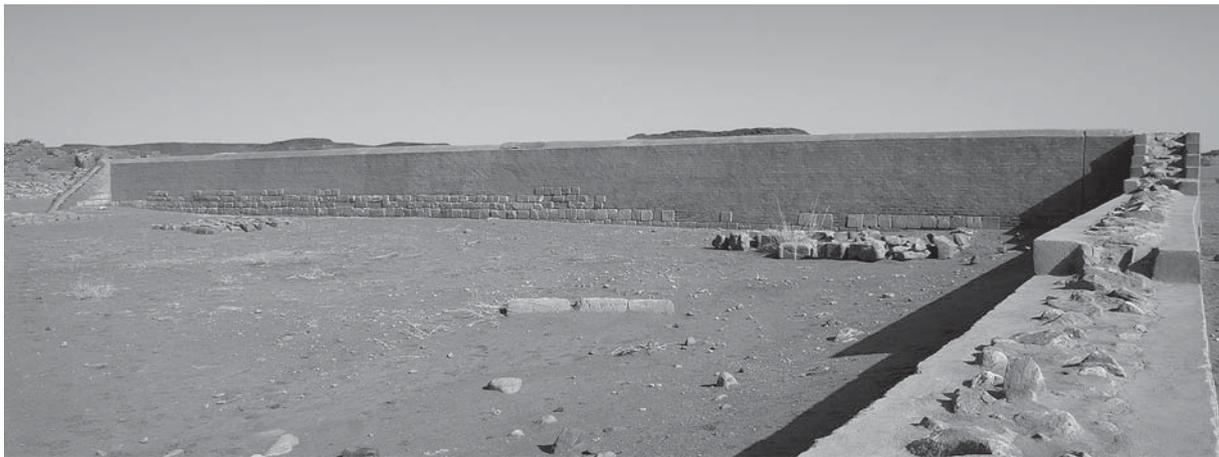
Abb. 1: Die Mauer 307/N zu Beginn der Kampagne.

So war einerseits die in einheitlicher Höhe ausgeführte massive Ziegelaufmauerung in ästhetischer Hinsicht unbefriedigend und konzeptionell fragwürdig. Dies vor allem deshalb, weil man sich beim Wiederaufbau leider nicht der Mühe einer vollständigen Freilegung und Bergung des Verfallsschuttes und der Analyse rekonstruierbarer Versturzbereiche unterzog. Wäre dies geschehen, könnten vermutlich auch höhere Mauerbereiche – abgegrenzt selbstverständlich durch eine Ziegelrennschicht – in Sandsteinblöcken ausgeführt worden sein. Auch ist nicht ganz klar, in wie weit das im unteren Mauerbereich vorhandene (oder wieder eingebaute?) Sandsteinmaterial noch den (zumindest rekonstruierten) Originalzustand widerspiegelt.

Von diesen konzeptionellen Problemen abgesehen war der technische Ablauf der Arbeiten simpel. Zunächst wurde eine neue, mehrfach blocklagenhoch gestufte Maueroberkante entworfen, indem ihr gewünschter Verlauf mit Kreide auf der Wand markiert worden ist. Der darüber liegende Mauerbereich wurde zurückgebaut (Abb. 2). Dabei sind auch die fälschliche Mauerabdeckung und die Eselsrücken entfernt worden. Die aus der verbliebenen Ziegelaufmauerung bestehende „Innen- und Außenschalen“ der Mauer sind im Übrigen teilweise unterschiedlich hoch gestaltet worden (Abb. 3, Farbabb. 8, 12), da ruinöse Mauern eben nicht immer symmetrisch ver-

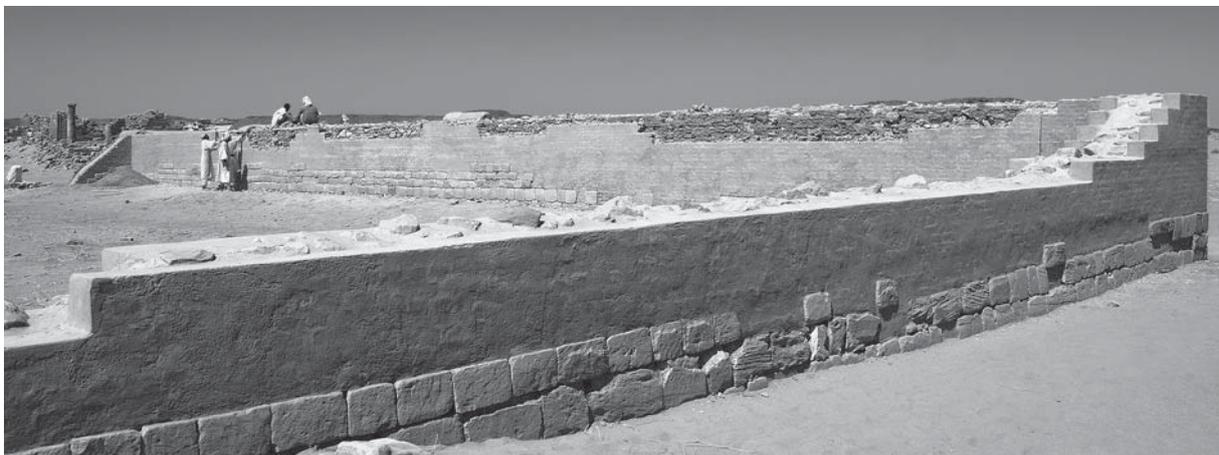
Abb. 2: Gestufter Rückbau der Ziegellagen entlang der angebrachten Markierungen.

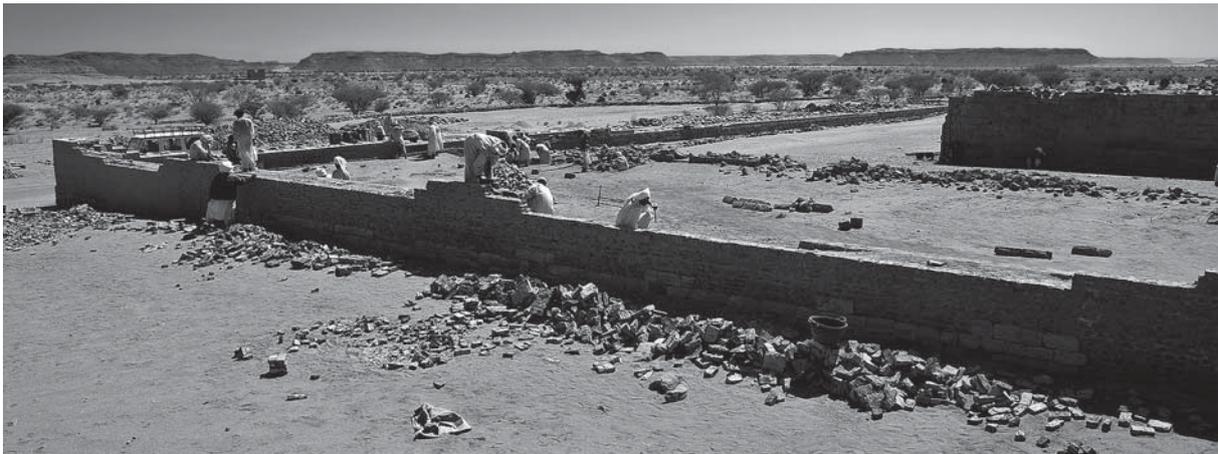
Abb. 3: Ansicht der Mauer 307/N von außen nach abgeschlossenem Rückbau der Ziegellagen und der Mauerfüllung.

fallen. Der Mauerkern wurde nun als offen sichtbare Mauerfüllung gestaltet, mit Kalkmörtel abgedeckt und eingefärbt. Einen Anstrich erhielt auch die damals nur sehr dünn verputzte Ziegelmauer selbst, ebenso wie die Mauer 307/E, so dass sich die den Hof 307 umgebenden Mauern in einer einheitlichen Farbgebung zeigen (s. Farbabb. 8, 12).

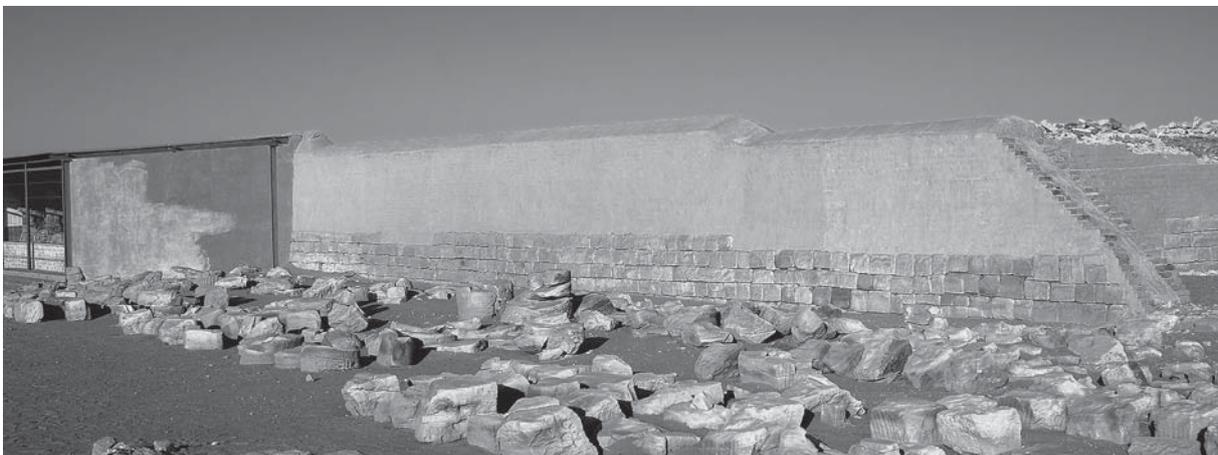
Abb. 4: Die Mauer 227/E mit dem Museum vor Beginn der Arbeiten.

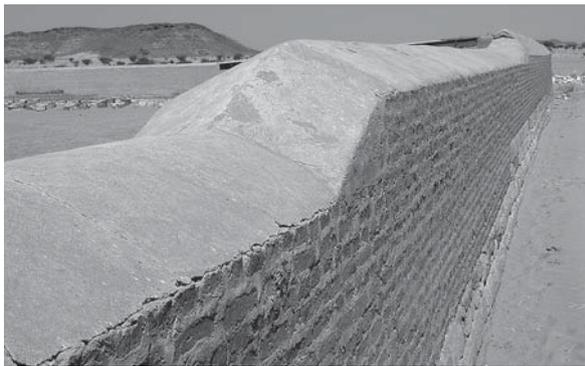
Abb. 5: Die bisherige Abdeckung der Mauer 227/E mit schräg abfallenden Eselsrückenimitationen.

von 307/N gerade nicht getan worden ist). Allerdings existiert kein Nachweis, dass es sich an der Umfassungsmauer ursprünglich um eine zweilagige Abdeckung handelte. Die untere Lage jedenfalls wurde in Kalkmörtel ausgeformt, auf der dann antike – jedoch von anderer Stelle stammende – Eselsrücken aufgesetzt worden sind.

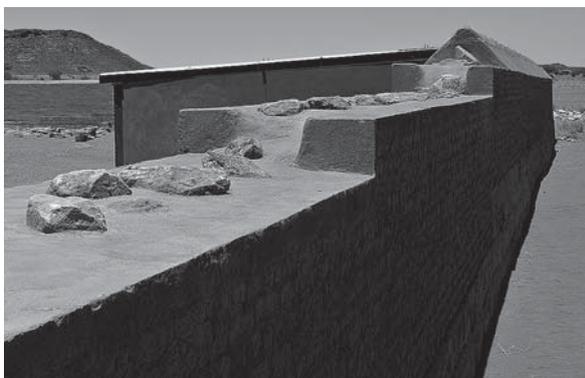
Abb. 6: Der neu gestaltete obere Mauerabschluss von 227/E mit nach Süden verlängerter Eselsrückenreihe und offener Mauerfüllung.

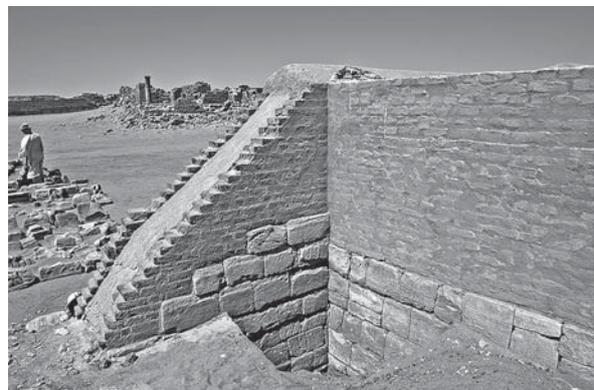
Abb. 7: Die NW-Ecke des Hofes 307 mit dem Stoß der Mauer 307/N an den wieder errichteten Stumpf der Mauer 227/307 vor der Neugestaltung.

Der ebenfalls in Ziegeln ausgeführte Mauerstumpf 227/307 (Abb. 7), der in Verlängerung der Mauer 227/E nach Süden aufragt, wurde ebenfalls einer Neugestaltung unterzogen. Hier wurde zuerst einmal die aus Einzelziegelhöhen gebaute Abtreppe nach Süden abgetragen und durch blocklagenhohe Ziegelstufen ersetzt (Abb. 8). Dabei war darauf zu achten, dass im originalen Sandsteinmau-

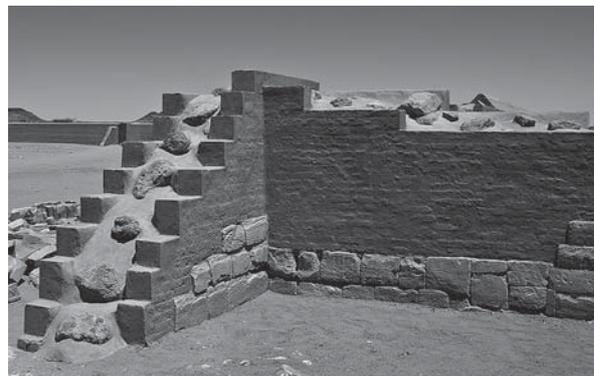
Abb. 8: Die neu gestaltete NW-Ecke von Hof 307.

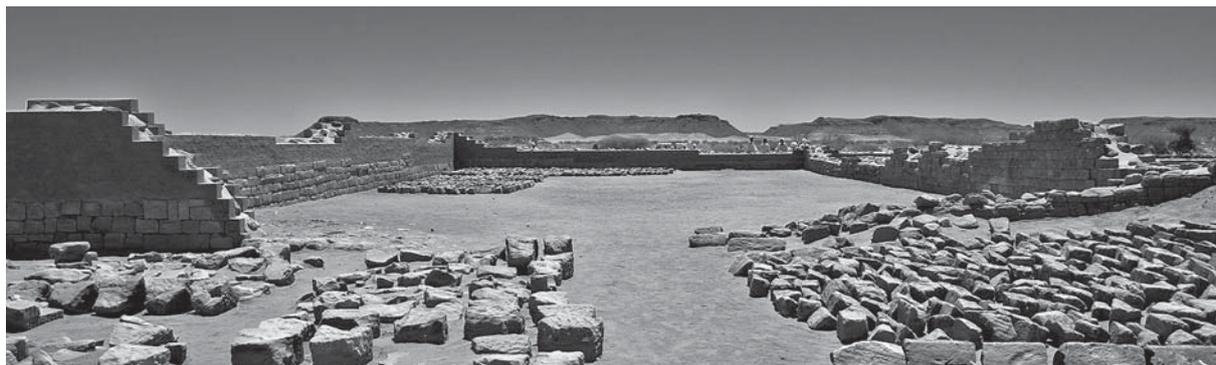
Abb. 9: Blick von Westen in den neu gestalteten Hof 307.

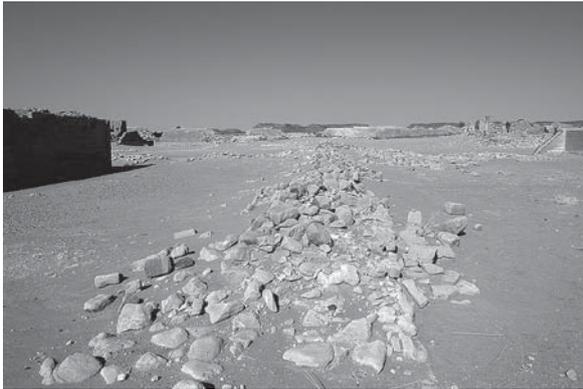
Abb. 10: Die Mauer 304/307 von Osten vor Beginn der Arbeiten.

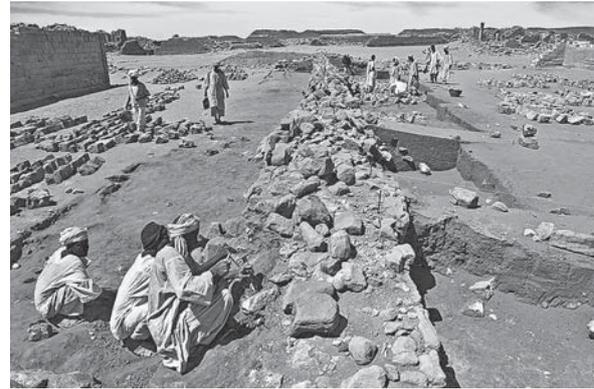
Abb. 11: Verfallsschutt und verkippte Fassaden nach Beginn der Freilegung der Mauer 304/307.

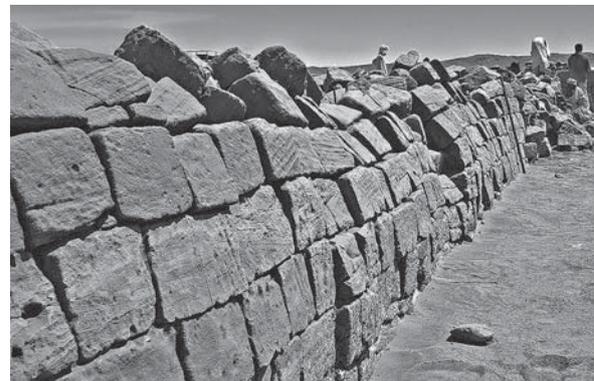
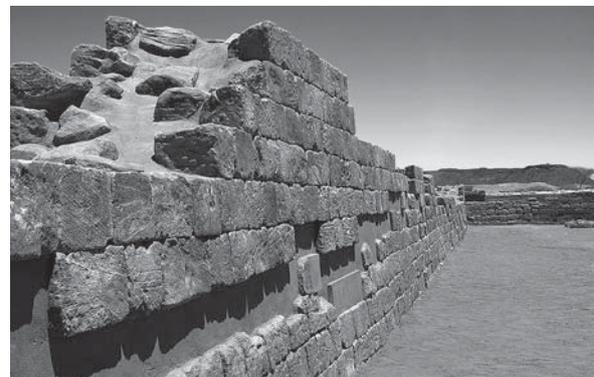
Abb. 12 a, b: Die einwärts geneigte Südfassade (Wand 304/307) nach der Freilegung und nach ihrem Wiederaufbau.

belastbar war. Vom der teilweise beträchtlich aus der Mauerachse laufenden Orientierung abgesehen, war es speziell die starke, aber ungleichmäßige Einwärtsneigung der Wand (Abb. 12a, b), die dieses Problem hervor rief (zu den Ursachen siehe im nächsten Abschnitt). Deshalb haben wir diesen, vom heutigen ebenerdigen Niveau des Hofes 304 aus betrachtet bis zu 6 Blocklagen hohen Mauerabschnitt auf einer Länge von ca. 12 m abgebaut. Die Blöcke wurden hierfür lagenweise *in situ* nummeriert (Abb. 13), aus der Mauer entnommen und in entsprechender Sortierung abgelegt (Abb. 14). Auch die oberste der im Boden verbliebenen Blocklagen musste teilweise neu ausgerichtet und einzelne ihrer Blöcke entfernt und durch Ziegel ersetzt werden, da sie zu stark verwittert und regelrecht in Auflösung begriffen waren. Im Anschluss ist die Südfassade mit einer zwischen den stehen gelassenen Mauerteilen vermittelnden, korrigierten Orientierung und Böschung wieder errichtet worden.

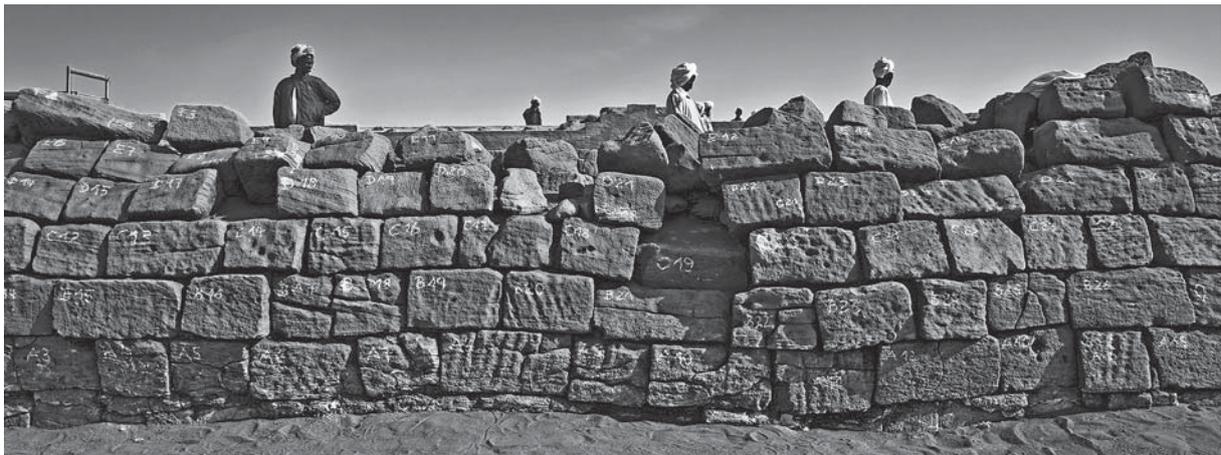
Abb. 13: Ausschnitt der Wand 304/307 mit nummerierten Blöcken vor dem Abbau.

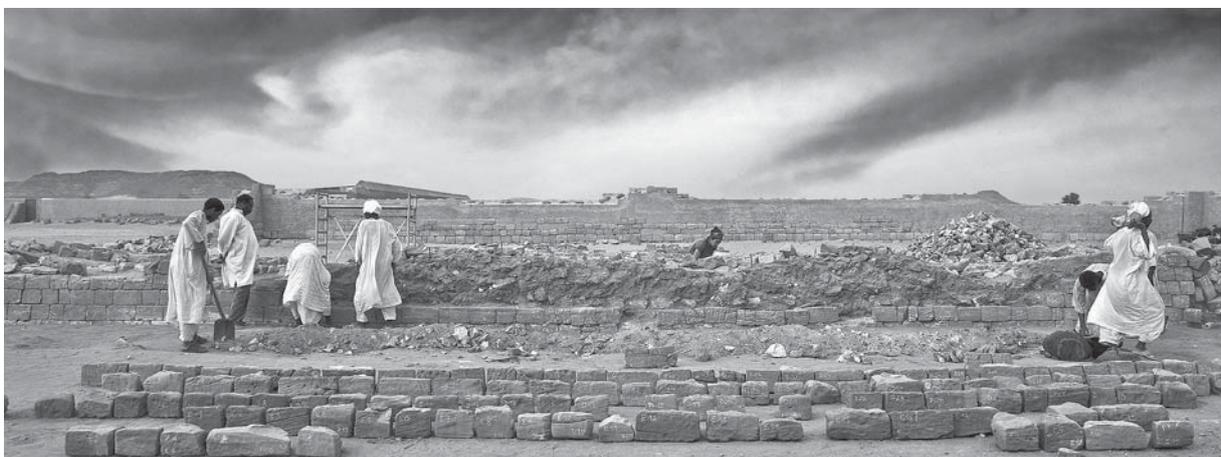
Abb. 14: Beginnende Wiedererrichtung nach dem Abtragen der Südfassade von Mauer 304/307.

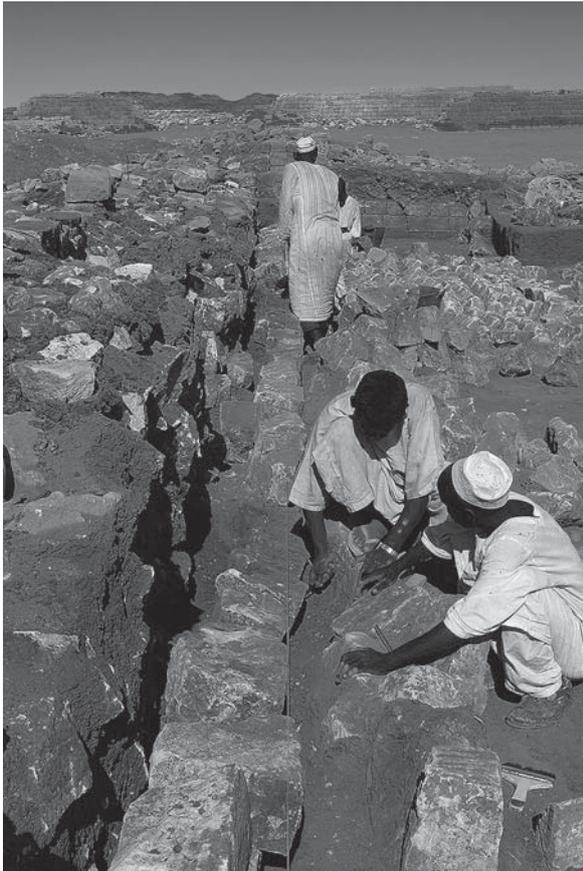
Abb. 15: Zustand der oberen erhaltenen Blocklage im Westabschnitt der Wand 307/304 vor ihrer Erneuerung.

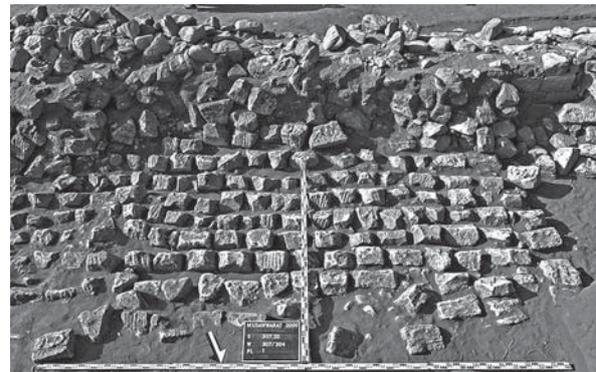
Abb. 17: Ausschnitt des großflächigen *en-bloc*-Versturzes der Nordfassade mit noch aufliegendem Verfallschutt.

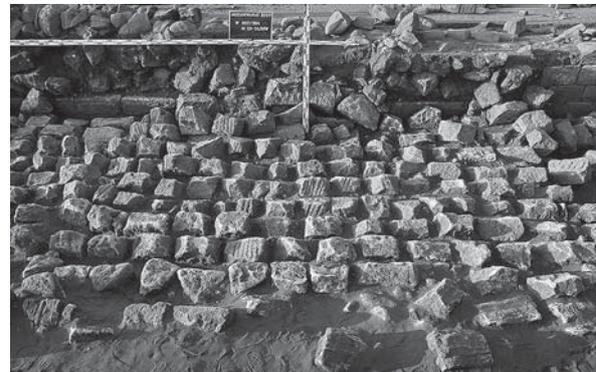
Abb. 18 a, b: Derselbe Bereich nach begonnener Beräumung der nicht in Originalposition wieder verwendbaren Blöcke sowie nach der Freilegung des erhaltenen Mauerverlaufes mit dem direkten Anschluss des Versturzes an die noch stehende Bausubstanz.

1. Der unmittelbare Anschluss zumindest eines jeweils ersten (äußeren) Blockes der Versturzreihe an das noch *in situ* stehende Mauerwerk derselben Blocklage (Abb. 18 a, b) und/oder

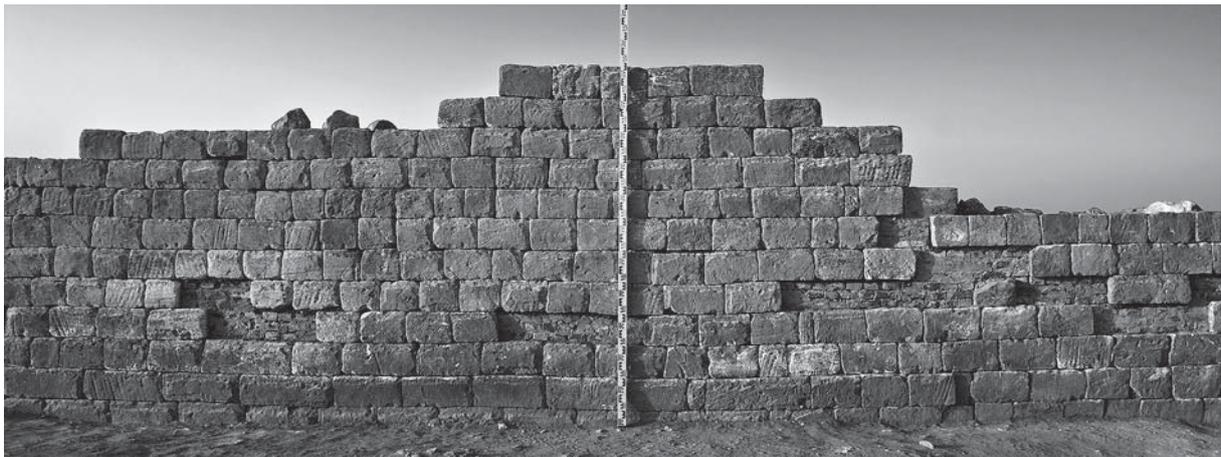
Abb. 19: Der Abschnitt der Wand 307/304 nach der originalgetreuen Rekonstruktion von 11 Blocklagen aus dem Versturzmateriale (Situation vor der Wiederverfüllung des Schnittes).

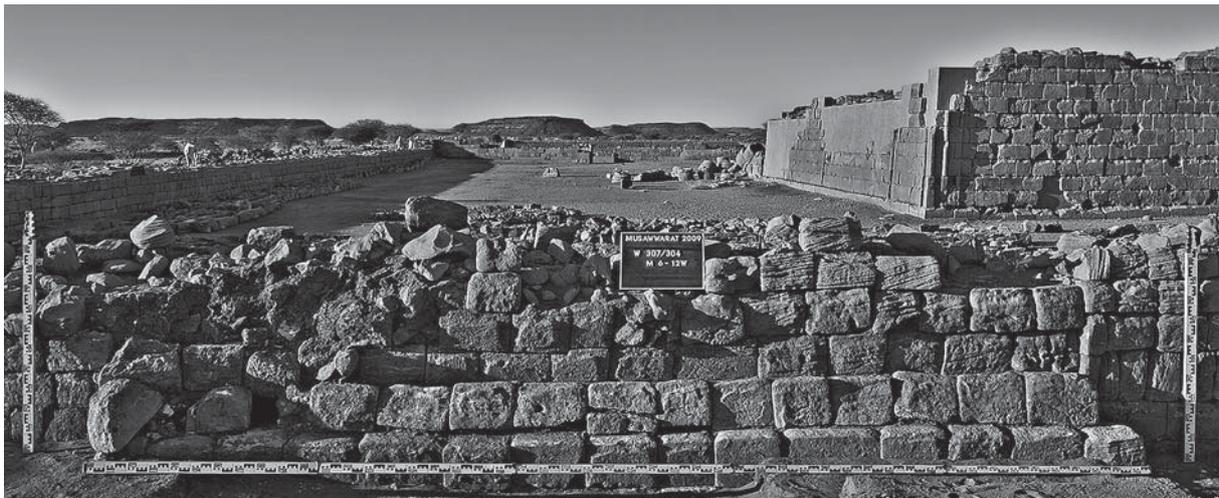
Abb. 20: Die Unterfangung in der Nordfassade der Mauer 304/307.

Auch die bereits erwähnte, etwa 5 m lange mehrlagige Unterfangung im Ostteil der Mauer (s. Abb. 20) wirft ein interessantes und in gewisser Weise ebenfalls ernüchterndes Schlaglicht auf die Qualität der antiken Bau- bzw. Reparaturausführung. Die beiden mit zwei Stufen aus der Wandflucht vorkragenden Blocklagen waren treppenartig übereinander gesetzt und mit der normalen Mauerfüllung aus Erdmörtel und Sandsteinbruch hinterfüllt worden. Es verlief keine Blocklage hinter dieser Unterfangung. Die in typischer Form konisch nach hinten zulaufenden Blöcke der oberen vorkragenden Lage boten der darüber in der Wandflucht verlaufenden Lage kaum Auflagefläche, so dass sie unter deren Auflastdruck nach hinten verkippten. Das gesamte erhaltene Mauerwerk dieses Bereiches ist auch oberhalb der Unterfangung durch Baunähte seitlich

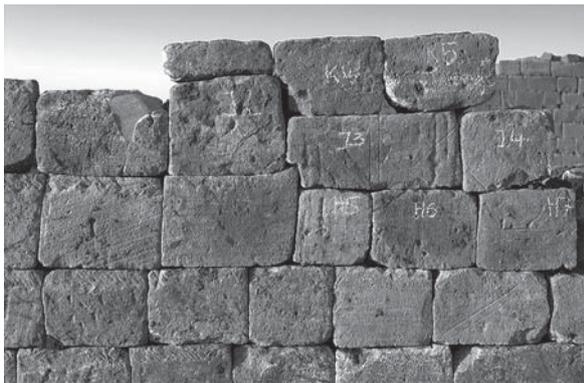
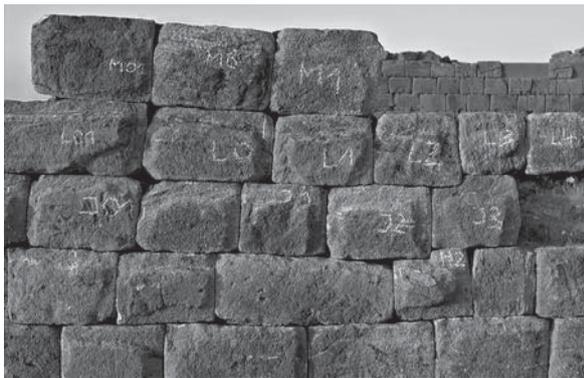
Aber auch die anderen baulichen bzw. Reparaturbefunde in der Wand 307/304 beleuchten eine teilweise nachlässige Ausführung der antiken Bauarbeiten. Begünstigt durch den großen Rekonstruktionsumfang entstand ein Gesamtbild, wie es von einer Hofmauer erhaltungsbedingt sonst kaum zu gewinnen ist. Insbesondere die – offenbar nicht zufällig – verstürzten Bereiche des Mauerwerkes boten nach ihrer Rekonstruktion einen teilweise unerwarteten Anblick. An einigen Stellen ergab sich eine derart „unkonventionelle“ Fassadengestaltung (Abb. 21, 22), dass wir mitunter an der Korrektheit unserer Rekonstruktion zweifelten.

Abb. 21, 22: Originalgetreu rekonstruierte Reparaturzonen in der Wand 307/304.

Derartige Abweichungen vom gewohnten (bzw. erwarteten!) Erscheinungsbild des Mauerwerkes wurden eben erst durch den 1:1-Einbau des *in-situ*-Versturzes erkennbar. Ohne unsere Untersuchungsergebnisse wieder und wieder zu überprüfen, hätten wir uns wohl nicht getraut, die Mauer tatsächlich so zu bauen. Die auf den ersten Blick teilweise abwegig erscheinenden Rekonstruktionen konnten jedoch anhand ihres erhalten gebliebenen ursprünglichen Lagezusammenhanges plausibel gemacht und bestätigt werden. Der im Versturz detailliert beobachtete und analysierte Befundzusammenhang und die daraus abgeleitete Rekonstruktion der Blockpositionen bildeten hierfür die wichtigste Voraussetzung.

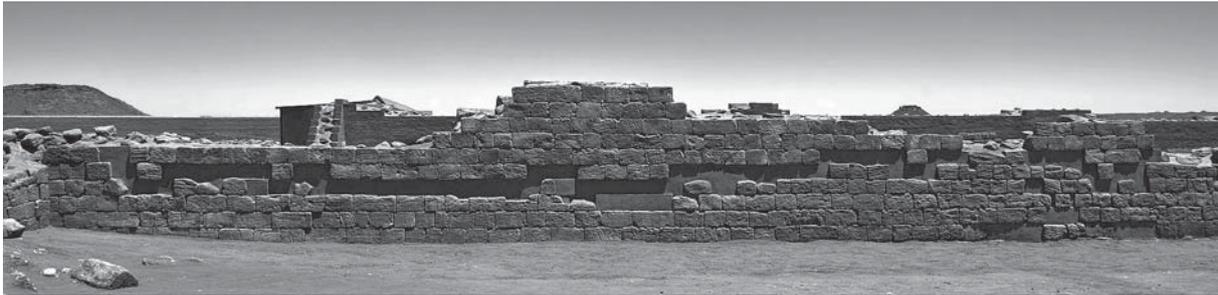
Abb. 23: Der westliche Abschnitt der Südfassade 304/307 in entsprechend der originalgetreu rekonstruierbaren Nordfassade wieder errichteter Höhe.

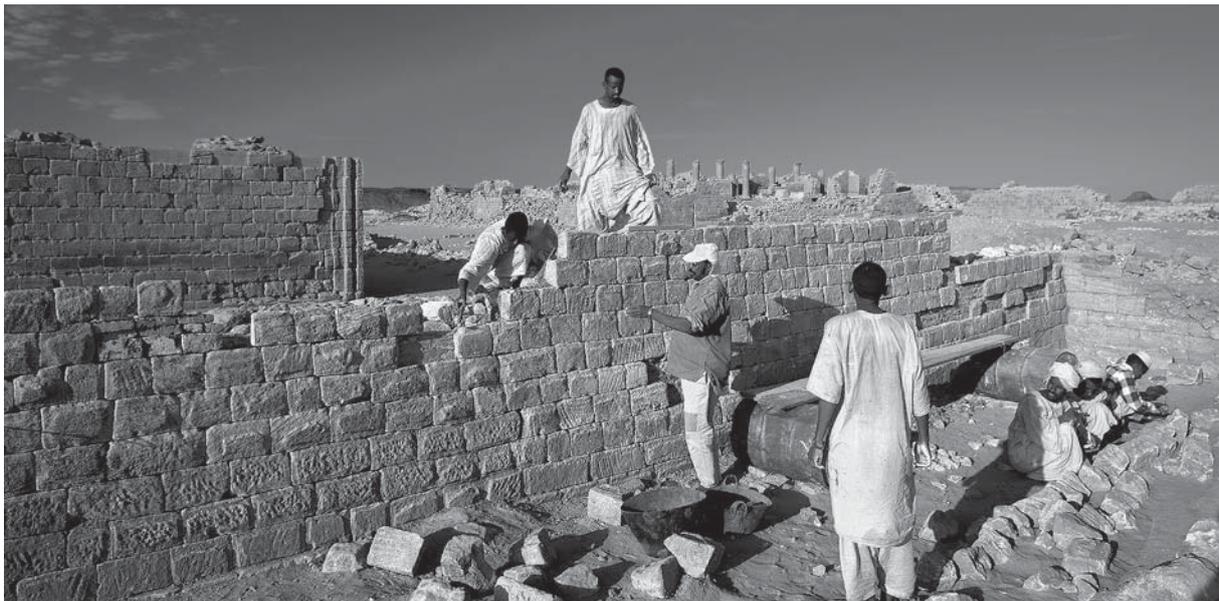
Abb. 24: Wiedereinbau von Blocklagen der Nordfassade direkt aus ihrer Versturzlage.

- a) Arbeits- und Zeitaufwand können deutlich reduziert werden: Es ist nicht erforderlich, die Blöcke zu bergen, abzutransportieren, lagerichtig zwischenzulagern, sie wegen Platzmangel oder aus anderen Gründen ggf. nochmals umzulagern, um sie dann zum eigentlichen Bestimmungsort, ihrer Einbaustelle, zurück zu schaffen.

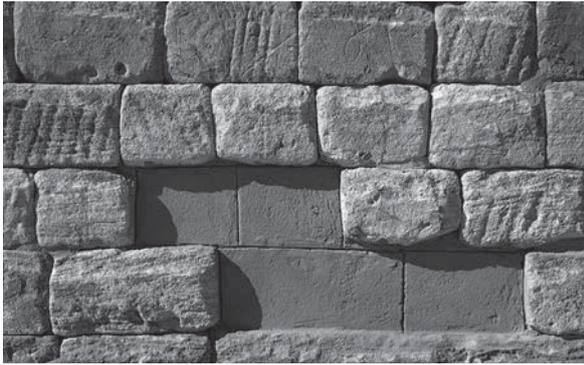
Abb. 25: Ausschnitt der Wand 307/304 mit Kennzeichnung der originalen Position und Abmessung nicht wieder verwendbarer Versturzböcke.

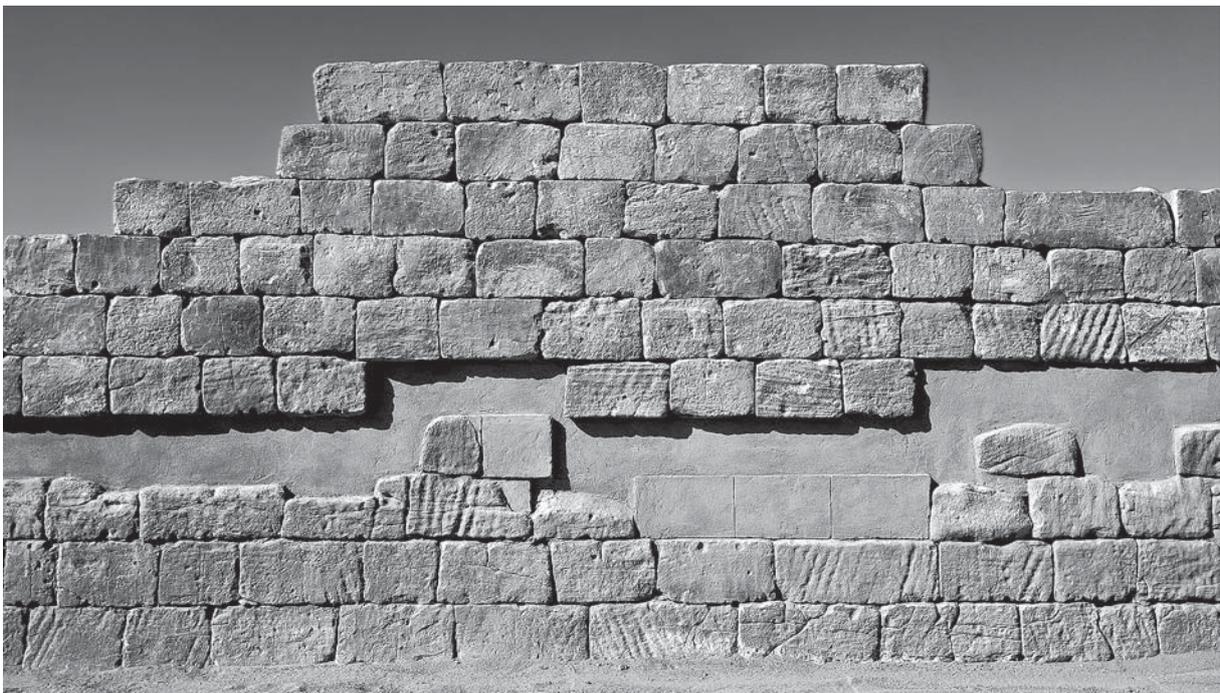
Abb. 26: Bereich der Südfassade mit aus der original erhaltenen Bausubstanz ausgebauten und durch Ziegel ersetzt Blöcken sowie der darüber verlaufenden Trennlage.

werden dadurch gekennzeichnet, dass die Putzfläche (mitsamt den Ziegeln) nicht in die Fassade zurückspringt, sondern bündig abschließt. Da zudem die Blockmaße bekannt sind, werden diese durch in den Putz geritzte Fugen dargestellt, was an Aussagekraft gewinnt, wenn es sich nicht nur um einen, sondern mehrere fehlende Blöcke handelt (Abb. 26).

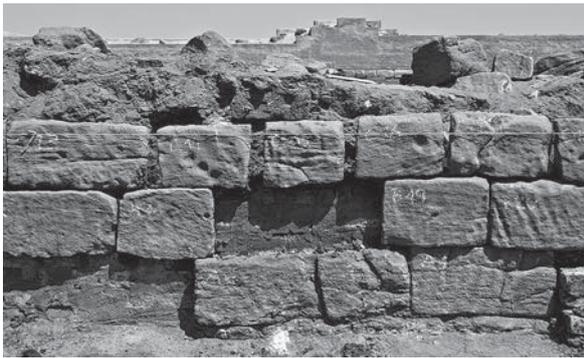
Abb. 27: Durch Kantenverwitterung entstandene (hier bereits vermittelte) Lückenbildung in einer durchgehenden Blocklage der Südfassade nach ihrem Wiedereinbau. In den beiden Blocklagen darunter mussten Originalblöcke teilweise durch Ziegel ersetzt werden.

32 Fugen einen erosiven Materialabbau von nur ca. 3 mm pro Stoßfuge oder 1,5 mm pro Blockkante
