DEREK A. WELSBY

EIN SCHREIN AUS FRÜHKUSCHITISCHER ZEIT IN KAWA

MITTEILUNGEN DER
SUDANARCHÄOLOGISCHEN
GESELLSCHAFT ZU BERLIN E.V.

HEFT 13
2002

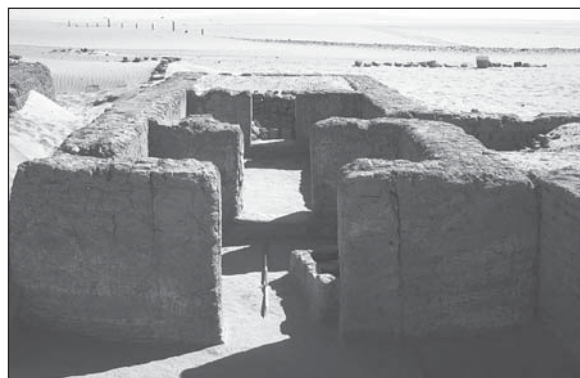
Abb. 2: Allgemeine Sicht auf die ursprünglichen drei Räume im Gebäude A1 von Osten.

Der Schrein hat eine komplexe Geschichte. Zuerst bestand er aus einer Folge von drei Räumen, die in der Längsachse West-Ost angeordnet sind (Räume III–I) und deren Eingänge sich mittig an den jeweiligen Westmauern befinden (Abb. 1 und 2). Die Längswände im Süden und Norden wurden auf einem schräg abfallenden Untergrund errichtet, während die Querwände von West nach Ost fortschreitend jeweils auf einem höheren Niveau liegen. Ihre Fundamente wurden in den Hang eingeschnitten. Obwohl die Mauerabschnitte zu beiden Seiten des externen Zuganges nicht mit der restlichen West-

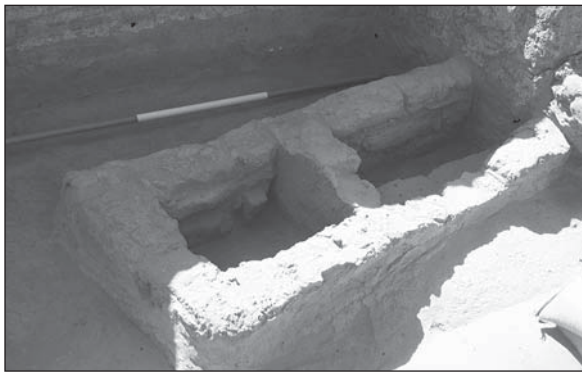
Abb. 3: Der Behälter aus ungebrannten Ziegeln in Raum III

Als die Sandschichten außerhalb des Gebäudes anwuchsen, wurden unmittelbar an der Innenseite des Durchganges zusätzliche Lehmböden angelegt, die eine Rampe in das Rauminnere bilden. Auf der Rampe wurde später eine besondere Ziegelkonstruktion gebaut. Sie besteht aus zwei quadratischen Behältern (Abb. 3), deren Seiten eine maximale Höhe von drei Lagen (260 mm) erreichen und die ursprünglich wahrscheinlich noch eine Lage höher gewesen war. Sie erstreckt sich von der Westwand aus in das Innere des Raumes, jedoch ein wenig zur zentralen Linie des Gebäudes angewinkelt und behinderte so teilweise den Durchgang von außen durch den Raum III in den Raum II. Ihre Funktion ist unklar, beide Behälter waren mit Sand gefüllt.¹⁾

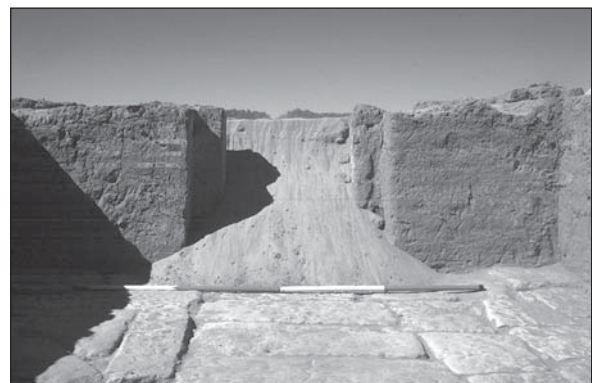
Abb. 4: Der Steinboden in Raum 1 während der frühen 2000er Saison, Blick nach West in den bis dahin unerschlossenen Raum II.

Raum I hatte ursprünglich einen Boden aus großen wiederverwendeten sorgfältig versetzten Steinblöcken mit auffallenden Werkzeugspuren (Abb. 4). Entlang der Mittelachse des Raumes – von Ost nach West – bilden große Blöcke ein deutliches Element, während kleine und unregelmäßigere Blöcke den Rest des Bodens bilden. Unmittelbar auf dem Boden lag eine dünne Schicht Sand, die eine große Zahl von Fayence-Perlen enthielt. In der Mitte der Nord- und Ostwand liegt jeweils eine kleine Nische etwa 1 m über dem Fußbodenniveau. Es ist nicht klar, ob eine ähnliche Nische in der Südwand lag, da sie nicht bis zu dieser Höhe erhalten ist.

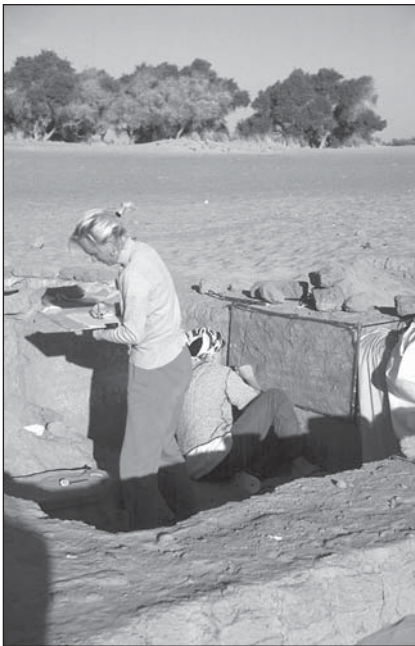
Abb. 5: Übertragung der Wandmalereien in Raum 1 auf Acetat.

Während der ersten Phase waren die Mauern des Schreins innen und außen mit einem Lehmverputz beschichtet. Die Außenseite und der untere Teil der Innenwände war geweißt. Darüber war im östlichen und westlichen Zentralraum ein Sockel mit roten und schwarzen waagrechten Streifen auf weißem Hintergrund (Abb. 5). Diese bildeten die Standlinie für die wichtigsten bildlichen Darstellungen. An der Nordwand von Raum I²⁾ waren die Füße und Knöchel eines Königs, der goldene Sandalen trägt und nach Osten zwei Göttern entgegenschreitet, zu sehen. An der Ostwand ist nur wenig des gemalten Registers erhalten geblieben und der Charakter der Szene ist unklar. Die Malereien an der Südwand sind fast vollständig von der äolischen Verwitterung zerstört worden. Viele Fragmente der oberen Teile des gemalten Bildstreifens wurden im Schutt innerhalb des Raumes gefunden, darunter eine prächtig gemalte geflügelte Sonnenscheibe, flankiert von Uräen (Abb. 6) vom Türsturz des Einganges.

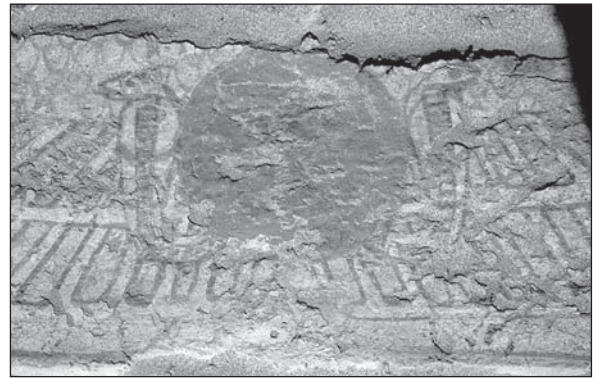
Abb. 6: Detail des bemalten Türsturzes mit der geflügelten Sonnenscheibe und Uräen.

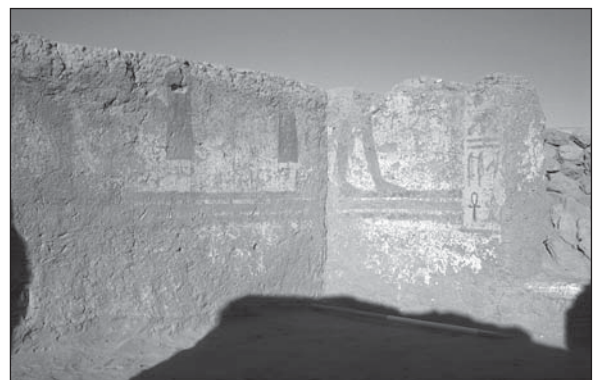
Abb. 7: Gemalte Dekorationen der Nord- und Ostwand von Raum II.

An der Ostwand von Raum II umgeben den Türeingang zu Raum I breite, senkrechte, gelb gefärbte Felder, die großformatige hieroglyphische Inschriften beinhalten (Abb. 7 und 8). Darüber hinaus ist etwas dargestellt, was eine einzelne symmetrische Figur eines Individuums, das zur Tür schreitet, zu sein scheint. Die Inschriften, die die Türöffnung umgeben, sind ähnlich.

Die Nordwand von Raum I zeigt vier Figuren: einen König auf der linken Seite, der goldene Sandalen trägt (wie in Raum I in einer entsprechenden Position an der Nordwand) einem blaugemalten Gott (Amun) und zwei weibliche Figuren (Göttinnen) entgegenschreitet (Abb. 7 und 9). Die Szene an der Südwand scheint ähnlich gewesen zu sein; mit Amun in der Mitte, gefolgt von einer Göttin. Falls es eine königliche Figur am westlichen Ende der Mauer gegeben hat, wurde diese vollständig zerstört, als die Türöffnung in die Mauer gebrochen wurde, die den Zugang zu Raum IV ermöglichte. An östlichen Ende, hinter der Göttin, befindet sich eine schreitende Figur, deren Identität unklar ist. Die Westwand von Raum I war geweißt und der gemalte Sockel wurde quer darüber gelegt (Welsby 2001a, Col. Pls. XLIII und XLIV), wohingegen die Westwand von Raum II ausschließlich geweißt war.

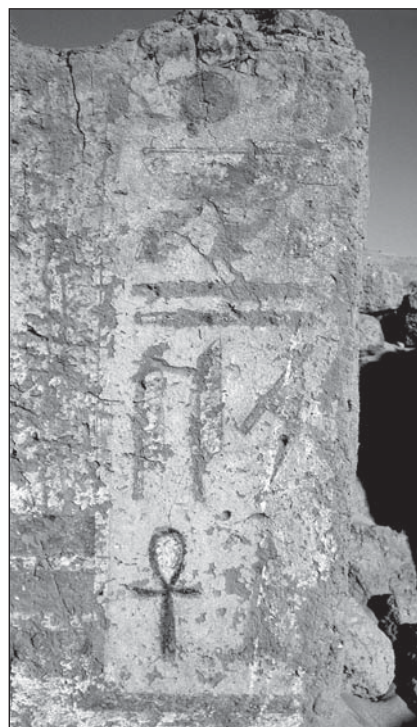
Abb. 8: Inschrift der Ostwand, nördlich des Durchganges von Raum II in Raum I.

Der obere Teil, der inzwischen verloren gegangen ist, wird wahrscheinlich den Namen eines Königs enthalten haben – anschließend daran folgender Text: „... geliebt von [Amu]n-Re, Herr der Throne der beiden Länder, Leben gegeben“ auf der Nordseite und „... geliebt von [Amun-Re], der in Gematon wohnt, Leben gegeben“ im Süden.³⁾

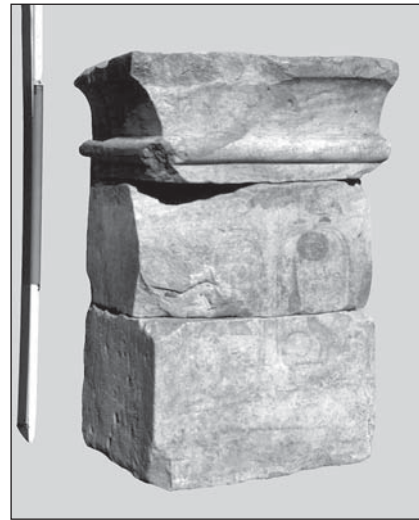
Abb. 10: Altar mit dem gemalten Thron- und Geburtsnamen des Taharqo.

Plaziert in Raum I, dem Sanktuar, war ein Altar/Barkenuntersatz (Abb. 10), errichtet aus drei weißen Sandsteinblöcken, der größte mit den Maßen von 595 x 483 x 304 mm. Der Altar trug eine gemalte Inschrift mit dem Thron- und Geburtsnamen des kuschitischen Königs Taharqo (690-664 v. Chr.) und scheint auf den ersten Blick einen klaren Datierungshinweis für die Nutzung, wenn nicht für die Errichtung des Schreins, zu geben.

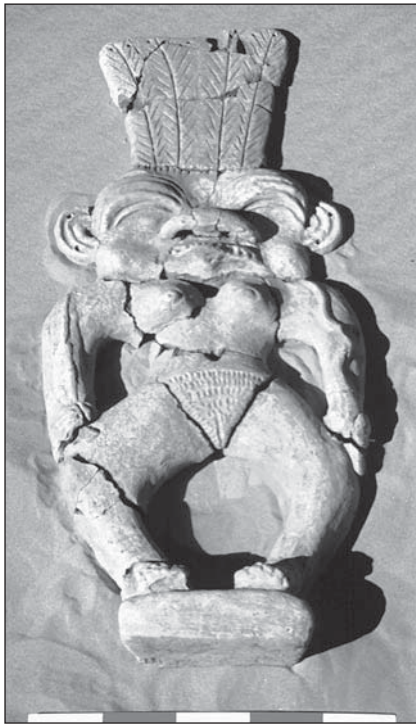
Abb. 11: Keramikstatue von Beset.

Weitere Objekte innerhalb des Schreins, die wahrscheinlich mit seiner frühen Nutzungsphase verbunden werden können, waren mindestens vier bemalte keramische Statuen. Zwei von ihnen sind nur noch in kleinen Bruchstücken vorhanden. Von den anderen ist eine der Kopf und der Torso des Gottes Bes, während die andere – fast komplett erhalten – eine Darstellung der Göttin Beset repräsentiert (Abb. 11). Beset ist ungefähr 1 m hoch, vorne und an den Seiten im Relief modelliert, die Rückseite ist jedoch flach und undekoriert. Die Grundplatte ragt über die Rückseite der Statue hinaus und verdeutlicht, daß sie irgendwo eingefügt werden sollte, vielleicht in eine Wand des Schreins. Im Lauf der Grabung wurden weder der Abdruck einer solchen Statue noch ein Schlitz für die Basis in oder an den Wänden gefunden. Entweder waren die Statuen nicht wirklich zum Schrein gehörig, was in Anbetracht von deren Fundorten unwahrscheinlich erscheint, oder sie standen in Raum III, wo umfassendes Neuverputzen und die vielfachen Weißungen eventuell deren Originalstandort überdeckt haben. Zweifellos wurden die Statuen ausgebaut und zerschlagen, bevor das Gebäude endgültig aufgegeben wurde, da viele Teile in den Müllablagerungen an den Außenmauern gefunden wurden. Das Bes-Fragment wurden mit dem Gesicht nach unten in der Sandfüllung von Raum IV gefunden.

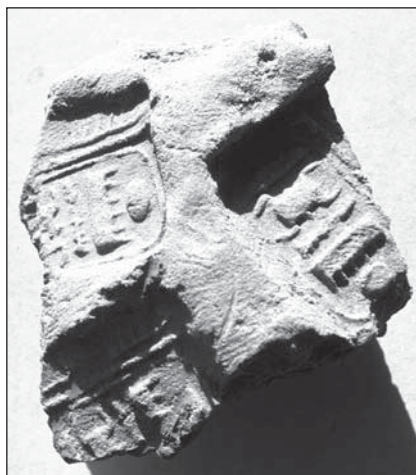
Abb. 12: Tonsiegel, das drei identische Stempelabdrücke trägt.

Die Aktivitäten von Taharqo in Kawa sowie sein Interesse an Bes sind bekannt: Er baute einen Tempel, ausgestattet mit Bes-Pfeilern, im wichtigsten kuschitischen religiösen Zentrum am Jebel Barkal. Dennoch gibt es Hinweise, die vermuten lassen, daß der Altar bereits vor seiner Installation in diesem Gebäude benutzt wurde, was noch zu klären ist. Ein präzises Datum für die Errichtung des Gebäudes ist kaum zu geben, jedoch ist die damit verbundene Keramik in die frühkuschitische Zeit einzuordnen. Keine der anderen Fundkategorien widerspricht einem solchen Datum, wohingegen die darin gefundenen Siegel, die wahrscheinlich den Thronnamen des Piye (Abb. 12) enthalten, das bekräftigen.

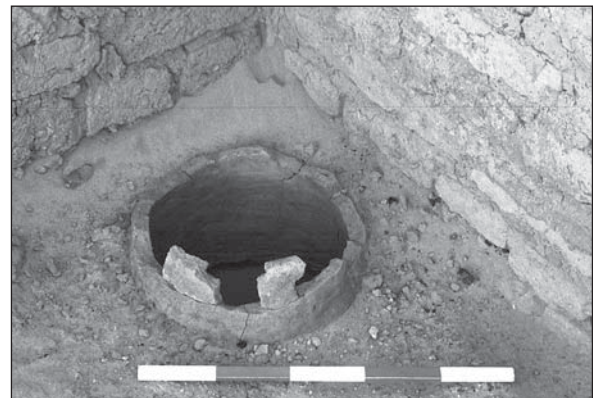
Abb13: Der Keramikofen in Raum V.

Bedeutende Veränderungen am Schrein beinhalteten den Anbau eines neuen Raumes (Raum IV) mit einem Boden aus ungebrannten Ziegeln, der an der Südseite angefügt wurde. Um einen Zugang zu ermöglichen, wurde eine Türöffnung durch die Süd-mauer von Raum II gebrochen. Ein weiterer Raum (Raum V) mit einem Sandboden wurde an der West-seite von Raum IV angefügt. Vielleicht kann der Oberbau dieser beiden Räume mit zwei Fenstergit-tern aus weißem Sandstein in Zusammenhang gebracht werden, von denen das eine in Raum IV und das andere unmittelbar außerhalb der Nord-mauer von Raum V gefunden wurde. Die Nebenräume las-sen auf Wohncharakter schließen, da ein Keramik-Ofen (Abb. 13), Keramik (Abb. 14) und viele Feuer-stellen bemerkt wurden. In dieser Hinsicht unter-scheiden sich diese wenig von den Räumen II und III, in denen Feuerstellen ein Merkmal in allen Nut-zungsphasen waren.

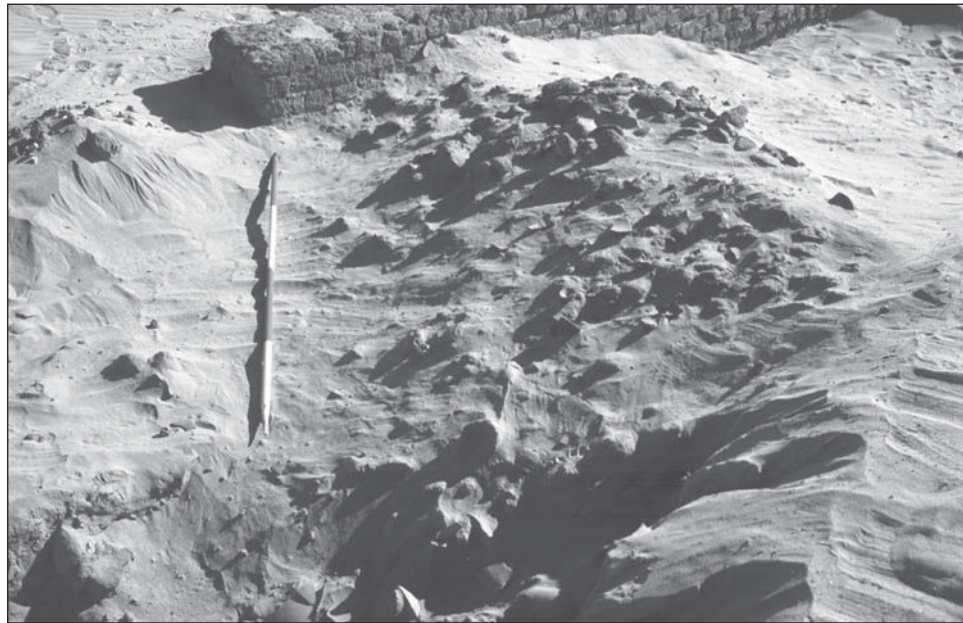
Abb15: Müllablage mit Keramik und Lehmstöpseln unmittelbar südlich von Raum V.

Durch mit der Nutzung des Gebäudes zusammenhängende ausgedehnte Müllablagerungen an der West- und Südwand (Abb. 15) wurde die allmähliche Verschüttung des Baus verschlimmert. Neben den großen Mengen von Keramik und einigen prächtigen Fayenceobjekten (Abb. 16) gab es auch Lehmstöpsel

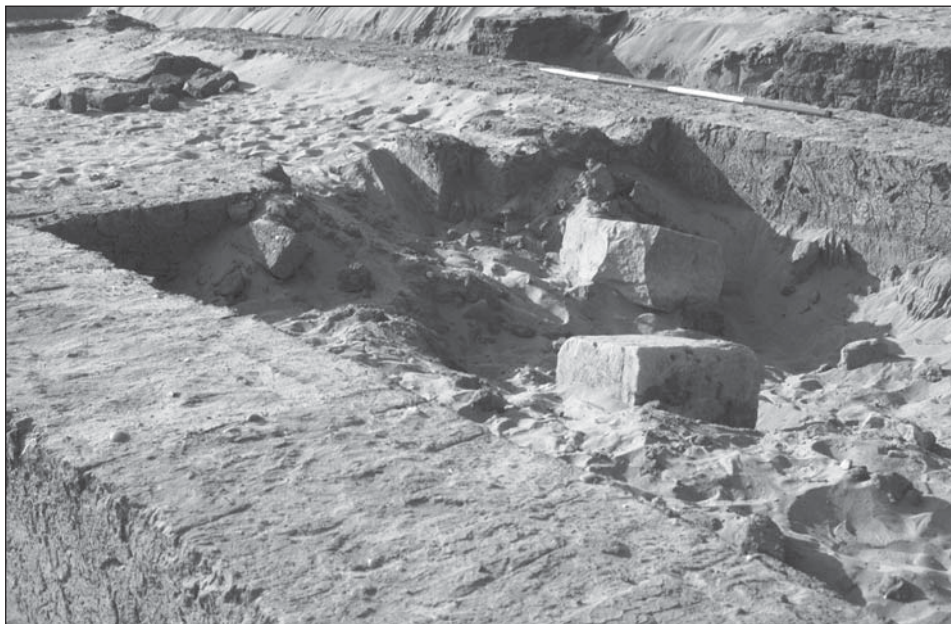
Abb.17: Steinblöcke für den Altar des Taharqo im Schutt in Raum I, Blick gegen Norden.

Das Datum der endgültigen Zerstörung des Gebäudes ist zur Zeit noch unklar, aber all die Keramik in Verbindung mit seiner Nutzungsphase scheint in die frühkuschitische Zeit datiert werden zu können. Im Gegensatz zu dem mit Schutt – teilweise zusammenfügbar - (Abb. 17) gefüllten Raum I, der viele Bruchstücke von bemaltem Verputz der oberen Teile der Mauer enthielt, wurde kein solches Material in den anderen beiden Räumen gefunden. Raum II war größtenteils mit Sand gefüllt, wengleich es einen Haufen Schutt, der anscheinend von Süden in den Raum abgeladen wurde, und einen kleinen Säulen-
