MITTEILUNGEN DER  
SUDANARCHÄOLOGISCHEN GESELLSCHAFT  
ZU BERLIN E.V.

BEMERKUNGEN ZUM SCHUTZ  
DER DENKMÄLER VON MUSAWWARAT ES SUFRA VOR  
WIND- UND SANDEROSION

TEIL I:  
MECHANISMEN UND SCHÄDEN DER EROSION

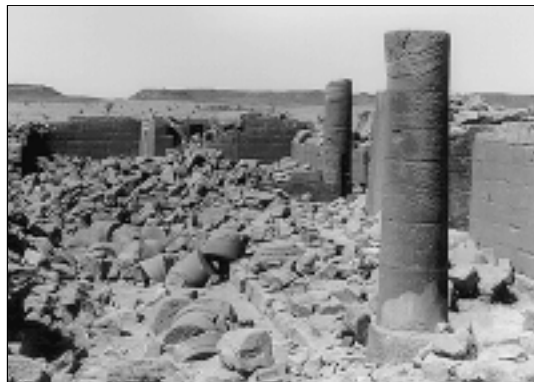
Abb. 1:  
Die Zentralterrasse  
der Großen Anlage  
(Raum 102/103, Süd-  
seite) im Jahre 1964:  
keine nennenswerten  
Sandeinwehungen  
(Foto: U. Hintze).

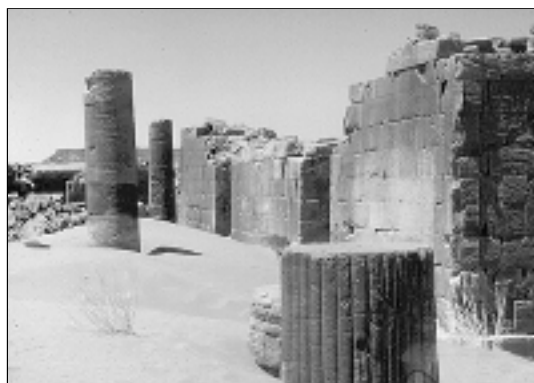
Abb. 2:  
Derselbe Raum  
im Jahre 1993:  
meterhohe  
Sanddünen  
(Foto: P. Wolf).

nen in den Höfen und Räumen der Großen Anlage (s. Abb. 2 u. 3; vgl. Hofmann/Tomandl 1986: 93 – 94, Abb. 119 – 122). Im Frühjahr 1995 entfernten wir allein von der Zentralterrasse mehr als 180 m<sup>3</sup> Sand, die sich dort seit dem Ende der damaligen Ausgrabungen angesammelt hatten. Parallelen gibt es auch andernorts, beispielsweise in der 5 – 6 km breiten Ebene von Begrawiya. Die Pyramiden des Nord-, Süd- und Westfriedhofes und auch der „Sonnentempel“ M 250 sind heute von riesigen Sandmassen umgeben, deren größter Teil ebenfalls nicht älter als 25 Jahre ist (vgl. auch Hinkel 1992: 177 u. Anm. 165). Kaum wahrscheinlich, daß Ausgrabungen oder Baumaßnahmen derart folgenschwere Veränderungen der Windverhältnisse bewirken konnten – trotz „Chaos-Theorie“.

3. Die Bauten auf der Westseite des Wadi, insbesondere die Große Anlage, sind der Wind- und Sanderosion wesentlich stärker ausgesetzt, da hier weitaus größere Mengen an Sanden und Feinsanden angeliefert werden (Abb. 2 – 3). Sandschliff ist naturgemäß wesentlich aggressiver als die Wirkung des Staubwindes (vgl. Abb. 7 u. 8). Die dem Sand eigentümliche Transportart, die Saltation, begrenzt den Hauptschaden zwar auf die Zone von etwa einem halben Meter oberhalb der Bodenober-

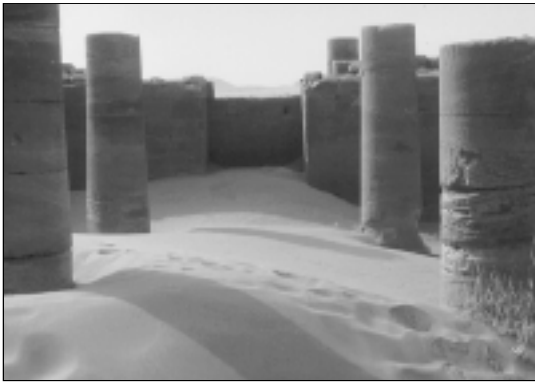
Abb. 3:  
Versandung im  
Innenraum des Zen-  
traltempels der  
Großen Anlage im  
Jahre 1993 (Foto: P.  
Wolf). Vgl. Abb.4.

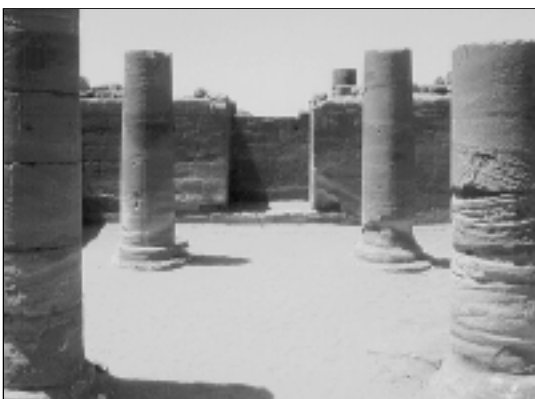
Abb. 4:  
Der Zentraltempel  
nach dem Sandaus-  
räumen im Frühjahr  
1995. Ein Vergleich  
mit Abb. 3 zeigt die  
Konzentration der  
Schäden durch Salz-  
druckverwitterung  
und Korrasion in  
Höhe der ehemali-  
gen Oberkante der  
Sanddüne  
(Foto: P. Wolf).

Abb. 5).<sup>4)</sup> Salzausblühungen, die Zerstörung der Verbandsfestigkeit des Gesteins, Abschuppung und Abschabung der Gesteinsoberfläche sind die Folge (s. Abb. 4, 7, 8). Das allmähliche Anwachsen der Sanddüne schiebt auch diese Zone wie den Gürtel eines Waldbrandes über die gesamte Mauerfläche. Erst jetzt, nach der zweimaligen Vernichtungsaktion, befindet sich die Mauer im Schutz der Sanddüne.

Außerdem bewirken die Sanddünen, wie oben erwähnt, eine Verstärkung der Salzdruckverwitterung. An der Berührungszone zwischen Düne und Mauerwerk zeichnet sich an vielen Wänden ein mehrere Zentimeter breiter, weißer Streifen von Salzausblühungen und Salzabsprengungen ab (vgl. Pittertschatscher 1995: 3, vgl. Abb. 4, 8).

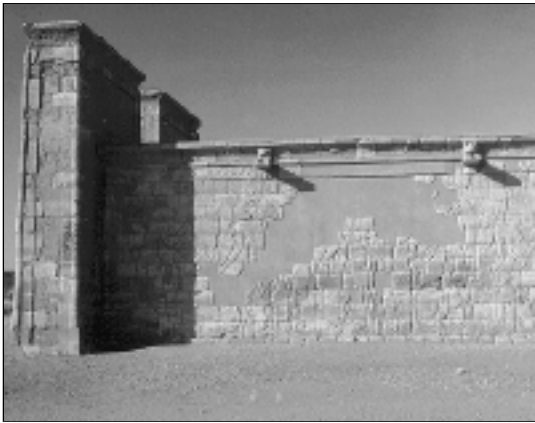
Abb. 6:  
Nördliche Außenwand des Apedemak-Tempels 1993. Hier hat sich in den vergangenen 24 Jahren keine Echodüne herausgebildet (Foto: P. Wolf).

„Klassische“ Korrasionserscheinungen sind die mehrere Zentimeter starken Sandschliffe am unteren Mittelteil der äußeren Nordwand des Apedemak-Tempels (s. Abb. 7). Allerdings waren diese Relieffpartien schon vor dem Wiederaufbau des Tempels über lange Zeiträume der Korrasion und anderen Erosionsformen ausgesetzt (vgl. Hintze et al. 1971: Taf. 7.a.). Jetzt ist die Korrasion hier kaum noch aktiv. Die tieferen Schleifspuren sind, mit Ausnahme hervorspringender Kanten, z.T. patiniert (s. Abb. 7). Die Windschliffe in den höheren Steinlagen (bis zu 2 m) lassen sich durch Windwirbel erklären, die von den hier vor dem Wiederaufbau umherliegenden Mauertrümmern begünstigt wurden. Auch die Sandakkumulation an jenen Trümmern wird diese Zerstörungen gefördert haben. Die in der Antike eingestürzten und während des Wiederaufbaus neu versetzten Reliefblöcke des Apedemak-Tempels sind wesentlich besser erhalten. Sie zeigen v.a. an hervorkragenden Reliefkanten in allen Höhenlagen feine Schleifspuren, die wahrscheinlich durch Staubwind (s. Kap. 4.2) oder durch Deflation verursacht werden und kaum mehr als die patinierte äußerste Steinschicht betreffen (s. Abb. 7; vgl. Pittertschatscher 1995: 1). Nach dem Wiederaufbau des Tempels und dem Forträumen der Trümmer sind nennenswerte Korrasionsschäden oberhalb eines Meters kaum noch zu erwarten (s. Abb. 6).

Es ist bemerkenswert, daß auf der Ostseite des Wadi weder am Apedemak-Tempel noch am Grabungshaus in den letzten 25 Jahren nennenswerte Sanddünen entstanden (s. Abb. 6). Lediglich der Tempel II A im Westen des Hafirs war 1995 von etwa 50 cm hohen Dünen eingeweht. Diese Tatsachen lassen sich möglicherweise durch geomorphologische und topogra-

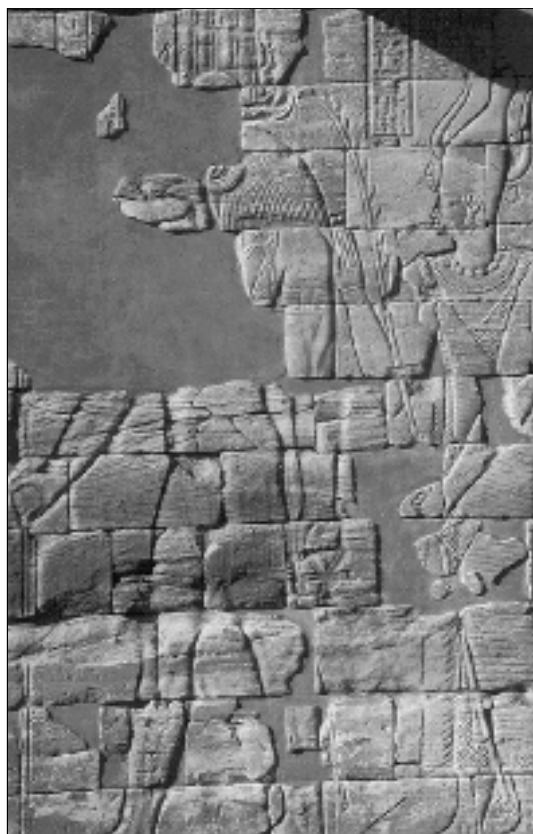
Abb. 7:  
Detail von Abb. 6. Die untere Wandpartie war schon vor dem Wiederaufbau des Tempels der Verwitterung ausgesetzt. Die tiefen Aussprengungen in Höhe der Oberschenkel des Amun markieren die Oberkante einer ehemaligen Echodüne. Hier wirkten Salzdruckverwitterung und Korrasion besonders stark. Die höheren Mauerpartien mit leichteren Korrasionschäden durch Staubwind sind erst seit der Rekonstruktion der Verwitterung ausgesetzt (Foto: P. Wolf).

2. Offenbar auf Grund der spezifischen geomorphologisch-topographischen Verhältnisse findet an der Ostseite des Wadi, insbesondere in der näheren Umgebung des Apedemak-Tempels, kein nennenswerter Sandtransport statt. Durch die ebene Serir-Fläche in seiner Umgebung und nach der Entfernung von Gesteinstrümmern und Sanddünen sind die Voraussetzungen für Windwirbel seit dem Wiederaufbau des Tempels weitgehend ausgeschlossen (Abb. 6). Dadurch werden schwere Korrasionserscheinungen, falls sie mangels grobkörnigen Korrasionsmaterials überhaupt in nennenswertem Umfang stattfinden, auf die unteren Steinlagen begrenzt (Abb. 7). Die gegenwärtige Korra-

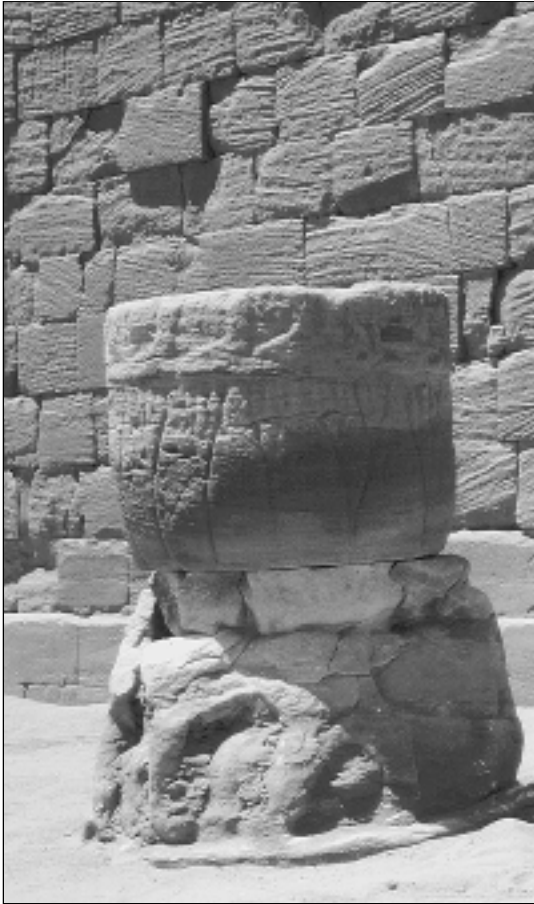
Abb. 8:  
Korrasionsschäden  
an der Ostseite des  
Zentraltempels der  
Großen Anlage  
(1995). Die Säulen-  
basis ist in Höhe der  
Oberkante der ehe-  
maligen Sanddüne  
fast vollständig ver-  
wittert. Im Hinter-  
grund Korrasions-  
schäden durch  
Sandschliff an der  
Ostwand des  
Tempels  
(Foto: P. Wolf).

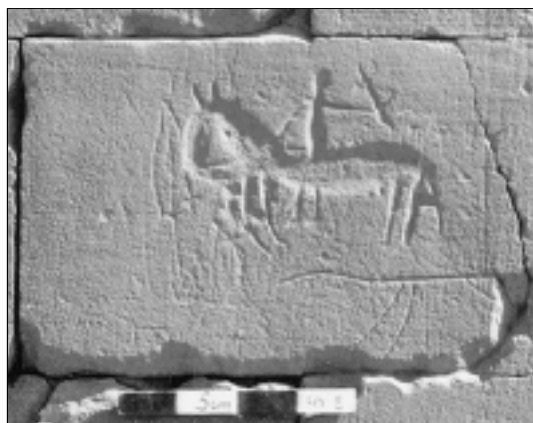
Abb. 9:  
Graffito 102/7 an  
der Südseite des  
Zentraltempels im  
Jahre 1964,  
(Foto: U. Hintze).

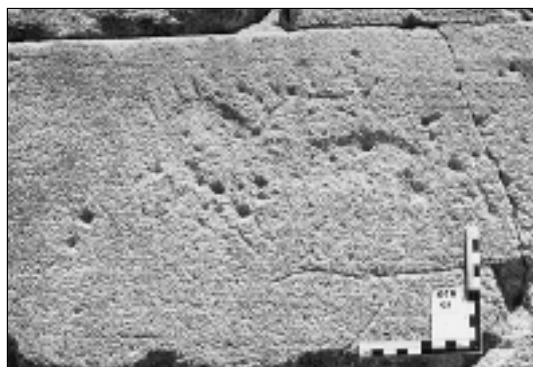
Abb. 10:  
Dasselbe Graffito im  
Frühjahr 1995 ver-  
deutlicht die Zer-  
störungskraft sand-  
haltiger Windwirbel  
im Lee von Hinder-  
nissen,  
(Foto: P. Wolf).

4. Um die Entstehung von Windwirbeln, welche die Korrasion in höhere Wandbereiche tragen, zu vermindern, sollten in der Nähe von Bauwerken umherliegende Trümmer fortgeräumt werden.<sup>11)</sup> Bauhistorisch wertvolle Architekturelemente oder primär bzw. sekundär dekorierte Blöcke müssen besonders geschützt werden (windgeschütztes Steindepot; Einlagerung im Grabungsmagazin bzw. im Museum; Vergraben bzw. vollständiges Versanden).<sup>12)</sup>
5. Der Desertifikationsprozeß der Butana-Region wird auch vor Musawwarat nicht haltmachen. Möglicherweise wird die hiesige ökologische Situation schon in absehbarer Zeit derjenigen in Begrawiya sehr ähnlich sein. Neben kurzfristigen Schutzmaßnahmen müssen wir also auch über langfristige Schutzmaßnahmen nachdenken. •
