REBEKKA MUCHA

UNTERSUCHUNGEN IN HOF 521 DER GROSSEN ANLAGE UND IM KOMPLEX I D VON MUSAWWARAT ES SUFRA

HOF 521

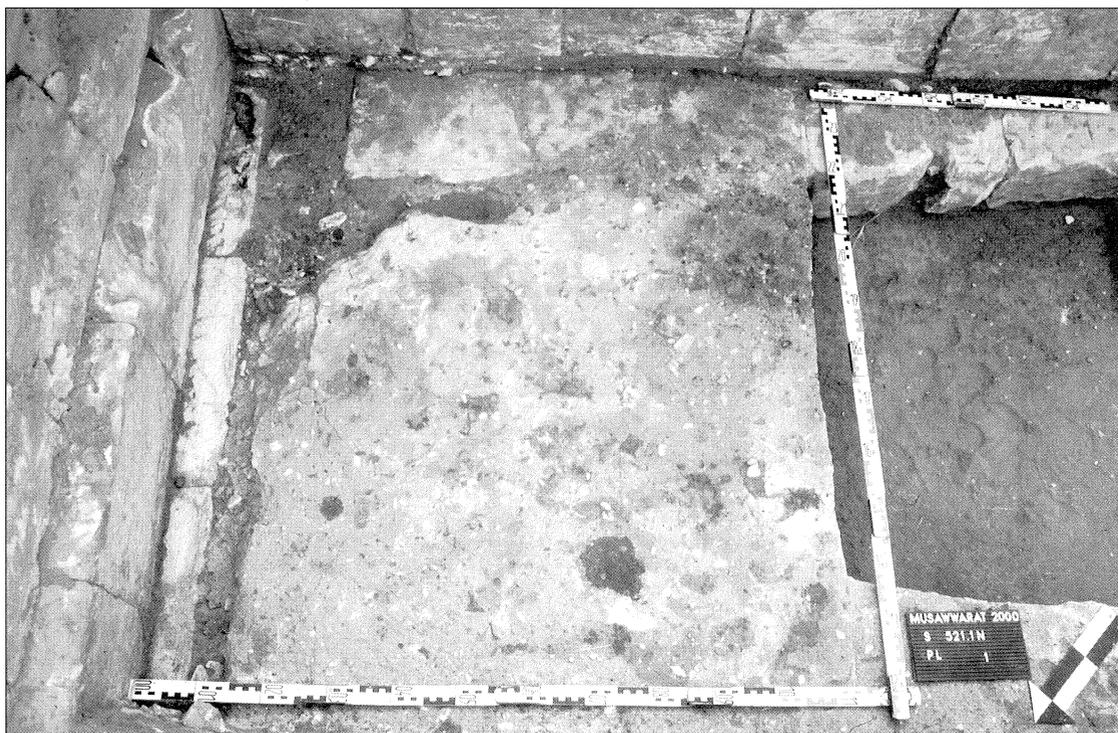
Abb. 1: Blick auf das unter der Mauer 521/520 (oben im Bild) liegende Fundament des ehemaligen Gebäudes. Rechts der alte Schnitt 5211, links die Südmauer der Westkapelle mit architektonischem Sockel und Fundamentvorsprung sowie vorgelagerter Baugrube. In der Bildmitte die Oberfläche des Fussbodens, der auf das alte Fundament ausgreift. Blick ca. von NW.

Baugrube geschnitten wird (Abb. 1 und Plan 1). Damit scheidet die vermutete U-Form des Gebäudes im Fundamentbereich aus. Aber auch im nicht erhaltenen aufgehenden Mauerwerk kann ein nach Westen offener, U-förmiger Grundriß ausgeschlossen werden. Diese Schlußfolgerung ergibt sich aus dem Vorhandensein von Rißmarken für die Fassade der aufgehenden Mauer und für eine Stoßfuge, die nördlich der rekonstruierten Mauerante, also im als offen angenommenen Bereich des Grundrisses, liegen (Abb.2). Eine weitere Stoßfugenmarke befindet sich etwas nördlich der SW-Ecke und zeigt wohl die Lage des Eckblockes an. Sie kann im Gegensatz zu den zuvor genannten Rißmarken jedoch nicht als Indiz für einen geschlossenen Grundriß gelten, da sie sich im Bereich der vermuteten Mauerante befindet.¹⁾ Die in den 60er Jahren an der Süd- und Ostfassade festgestellte zweilagige Ziegelverkleidung des Fundamentes ist an der Westseite nicht vorhanden.

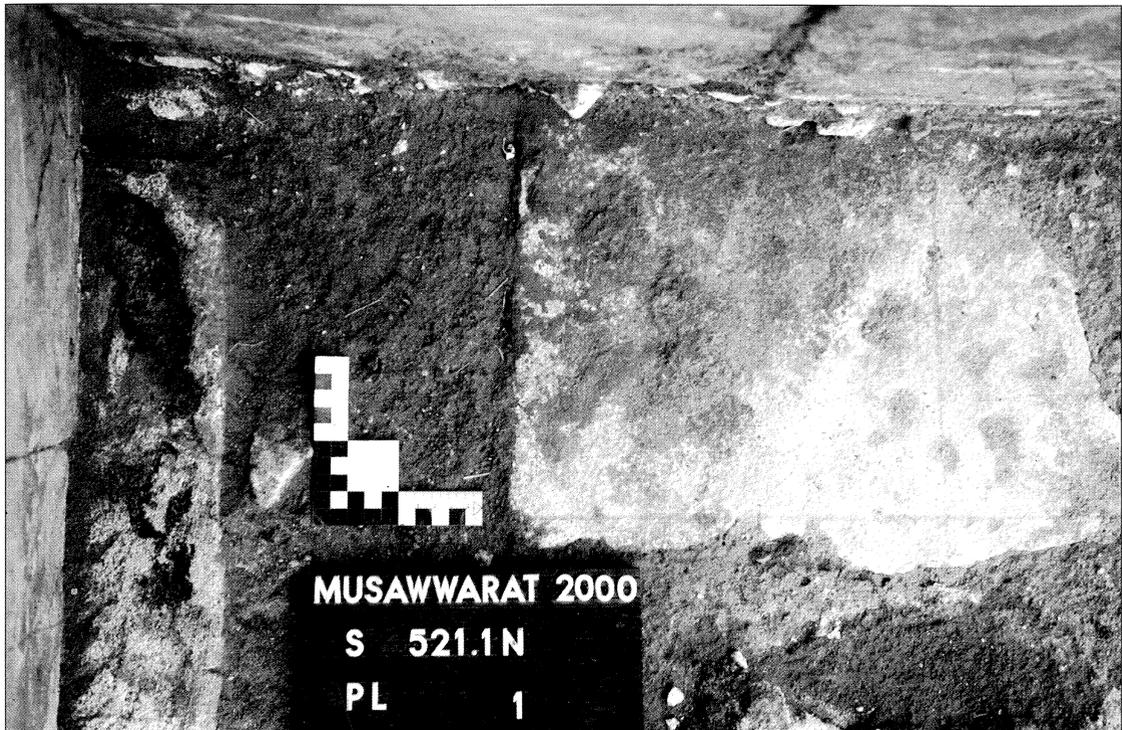
Abb. 2: Detail des nördlichsten Fundamentblockes des ehemaligen Gebäudes mit den Rissmarken für die Fassade und eine Stoßfuge. Oben die M 521/520, links das Fundament der Westkapelle (Südmauer) mit zugehöriger Baugrube, die das alte Fundament schneidet.

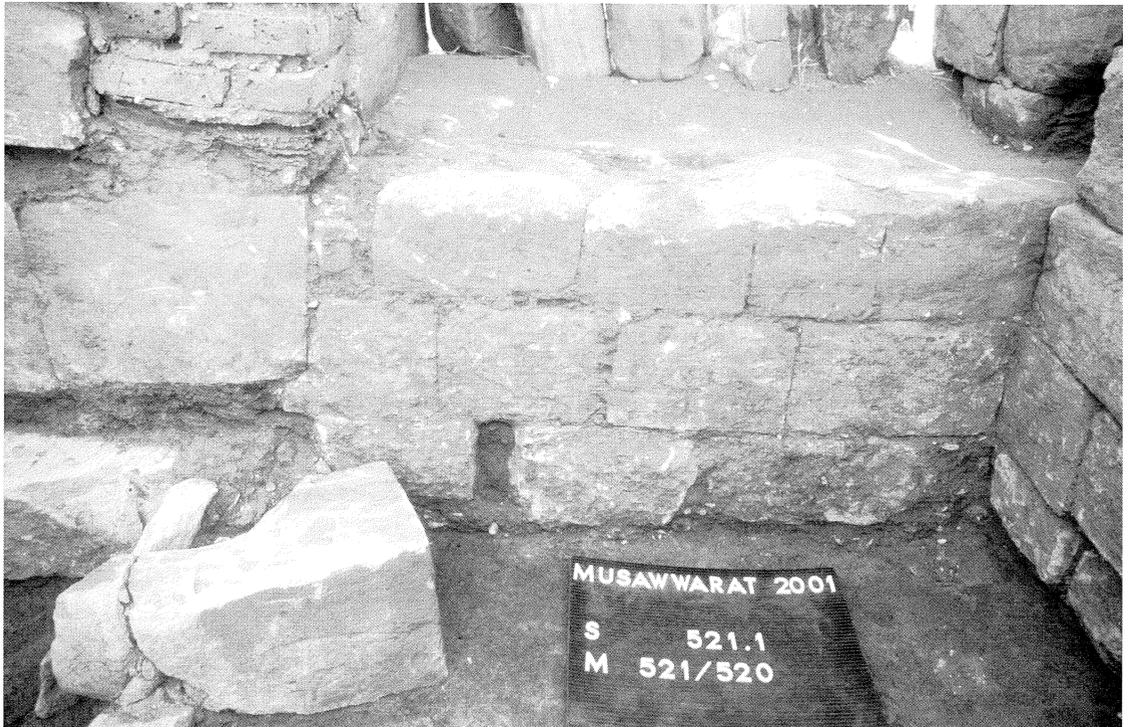
Abb.3: SE-Ecke des Hofes 521. Mit der Mauer 521/527 (rechts) verzahnte Schwelle des Durchganges 521-520. Am nördlichen Abbruch deutliche Ausbäckung für die Einpassung der jüngeren Mauer 521/520 (links oben). Im Vordergrund links heruntergefallener Eckblock des abgerissenen Gebäudes, links dahinter das Fundament des Gebäudes unter der Mauer 521/520.

Errichtung nach dem Abriß des kleinen Gebäudes eine weitere Bauphase dar. Danach folgte der Bau der heute existierenden Mauer 521/520. Sie wurde nach dem Abriß der "Schwellenmauer" als jüngste Einheit zwischen die Westkapelle und die entstandene Schwelle gesetzt, deren nördlichste Blöcke Aushackungen für die Einpassung dieser Mauer aufweisen (vgl. Abb. 3). Unklar bleibt, zu welchem Zeitpunkt diese alte Mauer 521/520(+527) bis auf das heutige Schwellenniveau abgetragen wurde, um den Durchgang 521-520 anzulegen. Der stratigraphische Spielraum für den Zeitpunkt des Abrisses reicht vom Zeitraum der Existenz des kleinen Gebäudes bis zum Bau der "neuen" Mauer 521/520 nach der Erbauung der Westkapelle.
