REBEKKA MUCHA

UNTERSUCHUNGEN IN HOF 521 DER GROSSEN ANLAGE UND IM KOMPLEX I D VON MUSAWWARAT ES SUFRA

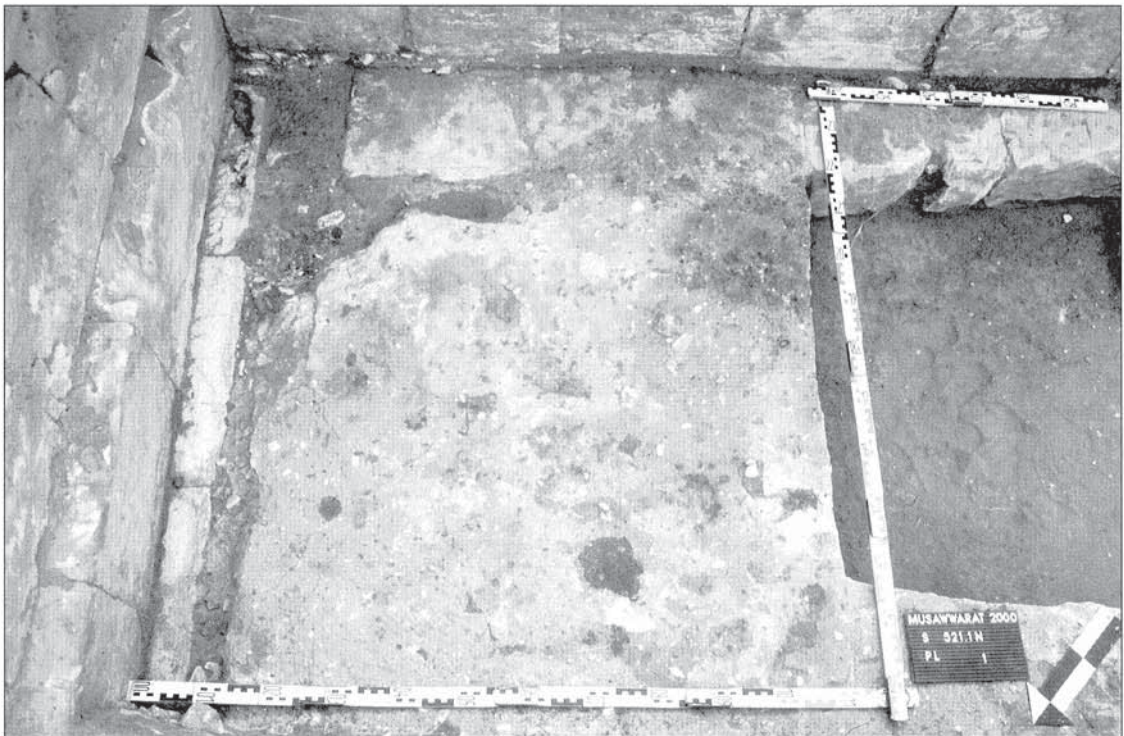
Abb. 1: Blick auf das unter der Mauer 521/520 (oben im Bild) liegende Fundament des ehemaligen Gebäudes. Rechts der alte Schnitt 5211, links die Südmauer der Westkapelle mit architektonischem Sockel und Fundamentvorsprung sowie vorgelagerter Baugrube. In der Bildmitte die Oberfläche des Fußbodens, der auf das alte Fundament ausgreift. Blick ca. von NW.

Baugrube geschnitten wird (Abb. 1 und Plan 1). Damit scheidet die vermutete U-Form des Gebäudes im Fundamentbereich aus. Aber auch im nicht erhaltenen aufgehenden Mauerwerk kann ein nach Westen offener, U-förmiger Grundriß ausgeschlossen werden. Diese Schlußfolgerung ergibt sich aus dem Vorhandensein von Rißmarken für die Fassade der aufgehenden Mauer und für eine Stoßfuge, die nördlich der rekonstruierten Mauerante, also im als offen angenommenen Bereich des Grundrisses, liegen (Abb.2). Eine weitere Stoßfugenmarke befindet sich etwas nördlich der SW-Ecke und zeigt wohl die Lage des Eckblockes an. Sie kann im Gegensatz zu den zuvor genannten Rißmarken jedoch nicht als Indiz für einen geschlossenen Grundriß gelten, da sie sich im Bereich der vermuteten Mauerante befindet.¹⁾ Die in den 60er Jahren an der Süd- und Ostfassade festgestellte zweilagige Ziegelverkleidung des Fundamentes ist an der Westseite nicht vorhanden.

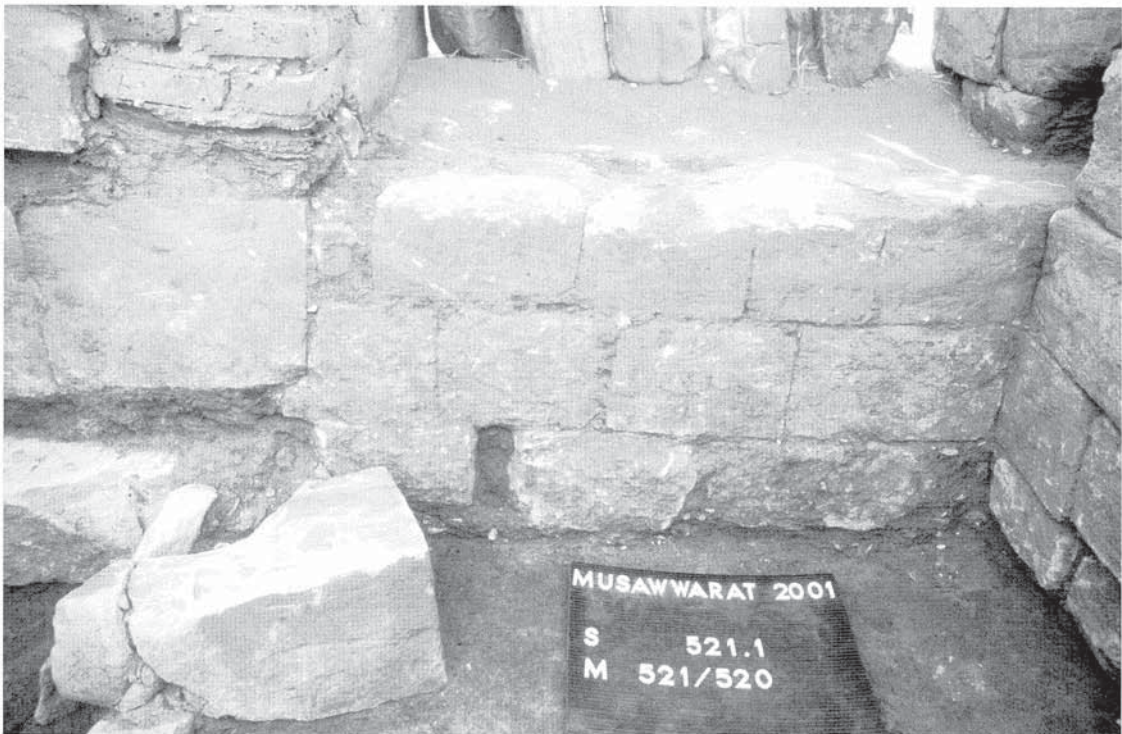
Abb.3: SE-Ecke des Hofes 521. Mit der Mauer 521/527 (rechts) verzahnte Schwelle des Durchganges 521-520. Am nördlichen Abbruch deutliche Aushackung für die Einpassung der jüngeren Mauer 521/520 (links oben). Im Vordergrund links heruntergefallener Eckblock des abgerissenen Gebäudes, links dahinter das Fundament des Gebäudes unter der Mauer 521/520.

Errichtung nach dem Abriß des kleinen Gebäudes eine weitere Bauphase dar. Danach folgte der Bau der heute existierenden Mauer 521/520. Sie wurde nach dem Abriß der "Schwellenmauer" als jüngste Einheit zwischen die Westkapelle und die entstandene Schwelle gesetzt, deren nördlichste Blöcke Aushackungen für die Einpassung dieser Mauer aufweisen (vgl. Abb. 3). Unklar bleibt, zu welchem Zeitpunkt diese alte Mauer 521/520(+527) bis auf das heutige Schwellenniveau abgetragen wurde, um den Durchgang 521-520 anzulegen. Der stratigraphische Spielraum für den Zeitpunkt des Abrisses reicht vom Zeitraum der Existenz des kleinen Gebäudes bis zum Bau der "neuen" Mauer 521/520 nach der Erbauung der Westkapelle.
