THOMAS SCHEIBNER UND REBEKKA MUCHA

KULTURERHALT IN MUSAWWARAT ES SUFRA DIE KAMPAGNE 2006

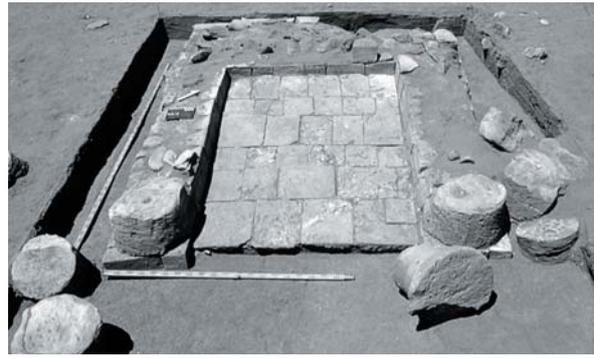
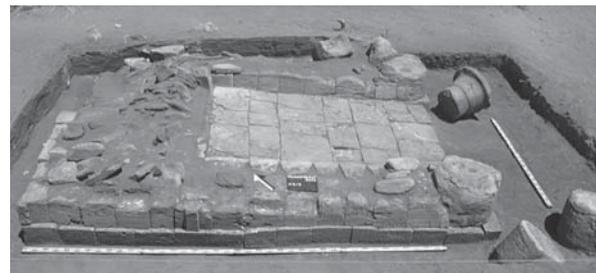
Abb. 4 Das Gebäude III B-2 von SW und SE

sam mit den Seitenwänden vom Eingangsbereich bis zur Rückwand rampenartig ansteigt. Ungefähr 12 m südöstlich vor III B-1 befindet sich eine rechtwinklig (SW-NE) zum Gebäude orientierte Reihe von 7 Säulenstümpfen aus jeweils zwei Säulentrommeln.

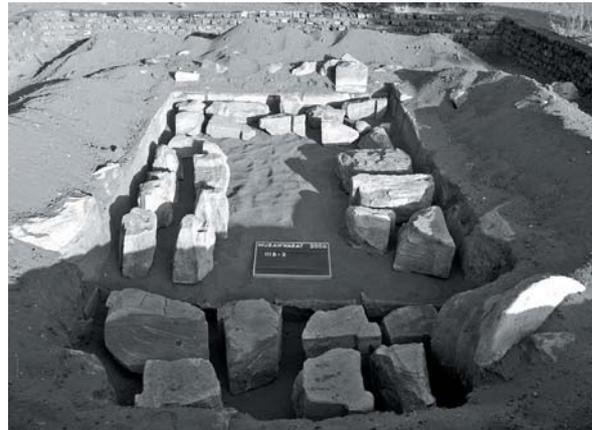
Abb. 8 Deposit innerhalb von III B-2

Innerhalb der Ummauerungen wurden die aus den freigespülten Depositen geborgenen Architekturblöcke – jeweils entsprechend ihrer 2002 vermerkten Zugehörigkeit zum einen oder anderen Gebäude – abgelegt (Abb. 7). Diese neuen, durch die Ummauerung geschützten Deposite lagern nun in unterschiedlichen Bereichen des Innenraumes. Die größten bzw. höchsten Architekturteile, wie z.B. Säulentrommeln, wurden jeweils im eigens zu diesem Zweck ausgeräumten alten Schnittbereich vor den Eingängen abgelegt (Abb. 8). Kleinere wertvolle Stücke liegen im Inneren der Gebäude, oberhalb der zuvor durch eine reine Sandschicht geschützten Fußböden. „Normale“ Wandblöcke hingegen wurden entlang der Innenwände der Ummauerung deponiert (Abb. 6). Nach Anlage der Deposite und der Fertigstellung der Ummauerungen wurden diese mit reinem Wadisand

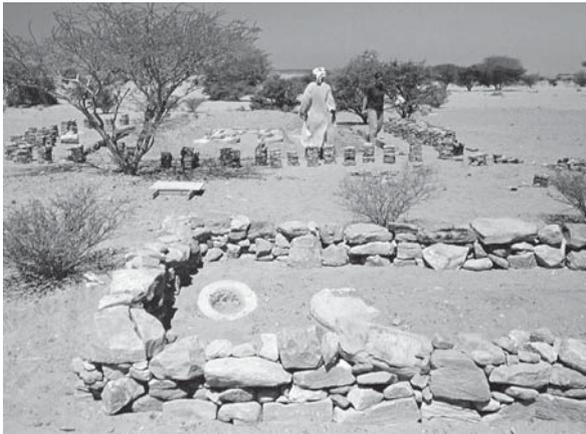
Abb. 9 Trockenmauer um III B-3

Die nur teilweise oberflächlich sichtbare Säulentrommelreihe III B-3 wurde mit einer Umfassungsmauer aus trocken verlegten Sandsteinen versehen, die ebenfalls mit Sand aufgefüllt und mit Erdmörtel abgedichtet wurde (Abb. 9, 10).

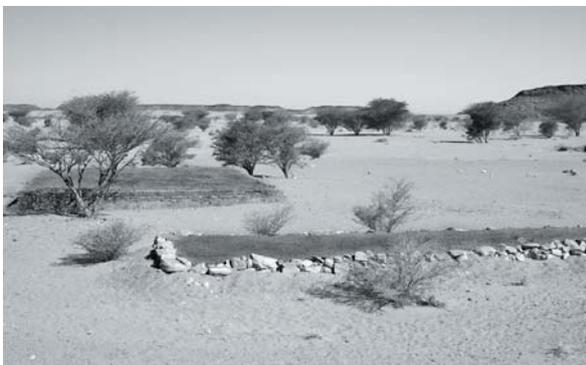
Abb. 10 Endzustand von III B-1 (hinten) und III B-3

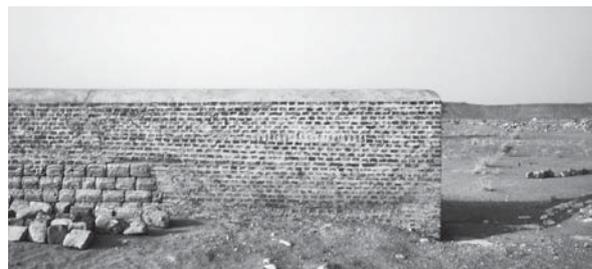
Abb. 14 Westl. Mauerende 305/415 vor dem Rückbau von N

Die Ziegellagen wurden im Wesentlichen bis auf eine Lage oberhalb der originalen Sandsteinsubstanz der Mauer abgebaut, um den Schutz der Maueroberkante zu gewährleisten. In flacher erhaltenen Zwischenabschnitten sind mehr Ziegellagen belassen worden. Da der westliche, oberirdisch vollständig aus Ziegeln aufgebaute Mauerabschnitt mit einem deutlichen Knick an die Originalmauer angesetzt war, wurde er komplett bis auf das ebenerdige Niveau abgeräumt und das Maueren-de abgetreppelt gestaltet, um zum flach erhaltenen westlichen Teil überzuleiten und deutlich zu machen, dass sich die Mauer weiter nach Westen fortsetzt(e).

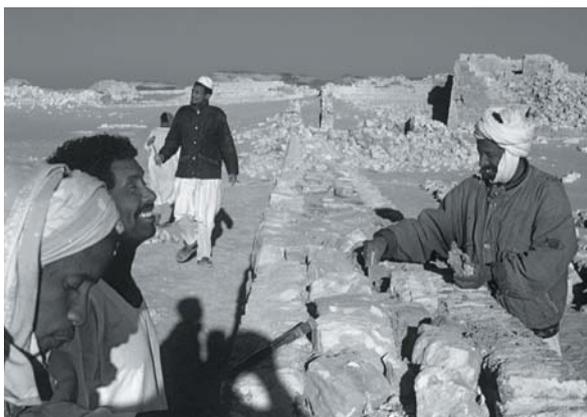
Abb. 16 Einbringen der oberen Mauerfüllung in M 305/415

Um also zu verdeutlichen, dass es sich nicht um die ursprüngliche Mauerhöhe handelt, und um den noch immer ruinösen Charakter der Mauer zu betonen, wurden ein unregelmäßiger Abschluss gewählt und an der Maueroberkante die Mauerfüllung aus Sandsteinblöcken und -bruch nachgebildet – so, wie sich die Oberkante eingestürzter Mauern in der

Großen Anlage eben darstellt (Abb. 16). Die Zwischenräume in der Mauerfüllung – jene Bereiche, die im Originalzustand (aber wegen der fehlenden Abdeckung eben nicht langfristig) mit Erdmörtel ausgefüllt sind – wurden mit einer Kalkmörtelabdeckung versiegelt, die erdmörtelartig eingefärbt wurde (Abb. 17). Abschließend erhielten die verbliebenen Ziegelpartien der Fassaden einen Kalkmörtelverputz, der eine der Sandsteinpatina entsprechende Farbgebung erhielt.

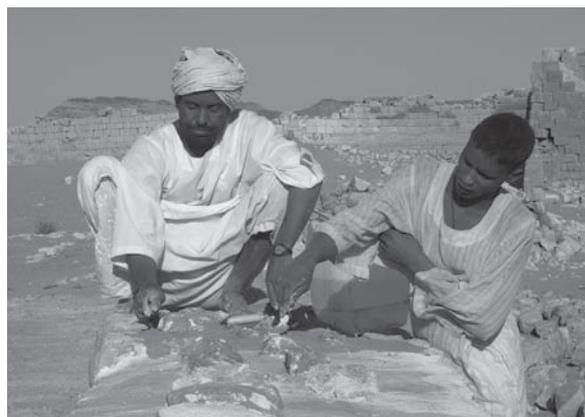
Abb. 17 Versiegeln der Mauer(füllung) mit Kalkmörtel

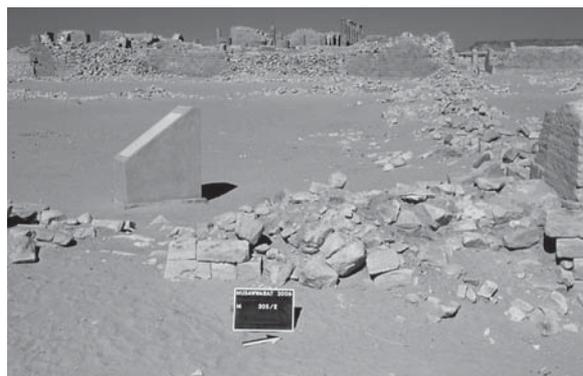
Abb. 20 Nordende der M 305/E vor Beginn der Arbeiten

Mit dieser Kategorisierung ist gleichzeitig der generelle Arbeitsablauf (Abb. 20–24) an den einzelnen Mauerabschnitten umschrieben. Bevor in die Mauer substanz eingegriffen wurde, sind die Mauerabschnitte insbesondere mit dem NCAM-Inspektor und Leiter der Mauererarbeiten, Zaroug B.M. Ahmed, diskutiert, ihr Erhaltungszustand analysiert und die Einzelblöcke entsprechend kategorisiert worden. Die notwendigen Teile der Fassaden und der Mauerfüllung wurden dann im zuvor festgelegten Umfang abgetragen. Im Mauerverband korrigierbare Blöcke wurden gerichtet. Partiiell betrafen diese

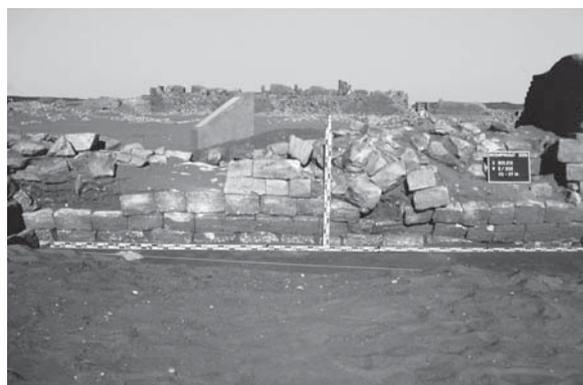
Abb. 21 Freigelegtes Nordende der M 305/E

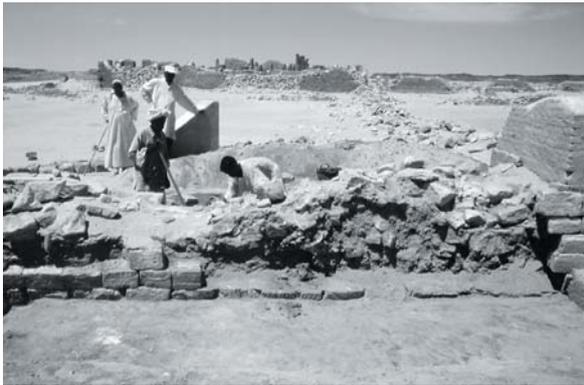
Abb. 22 Nordende der M 305/E nach Abbau von Blöcken

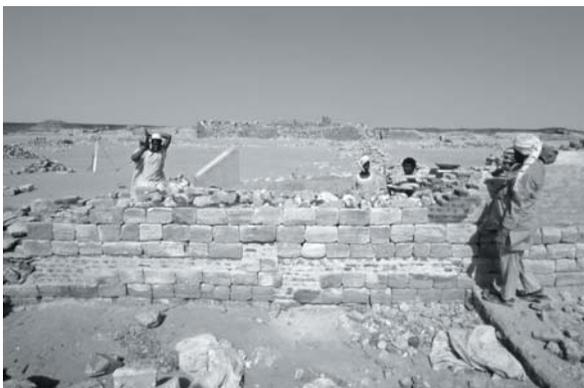
Abb. 23 Nordende der M 305/E im Robbau

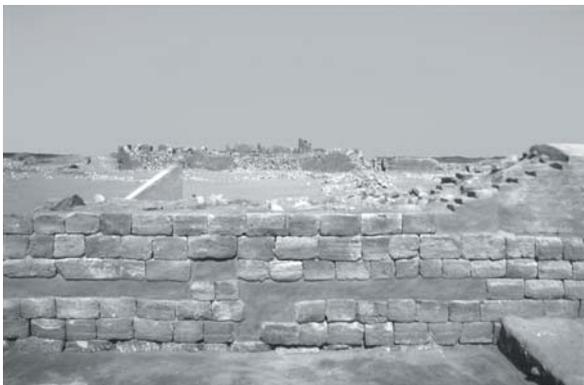
Abb. 24 Nordende der M 305/E im fertigen Zustand

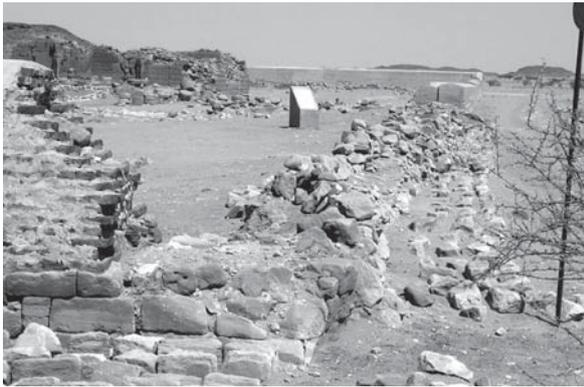
Abb. 25 Mauerecke 305/E+305/415 von Süden zu Beginn

Im Süden sind die Umfassungsmauer 305/E und die rückgebaute Mauer 305/415 über Eck miteinander verbunden worden (s. Titelbild). Um zu verdeutlichen, dass es sich hier nicht um eine Außen-ecke der Großen Anlage handelt, wurde ein kurzer Abschnitt der Umfassungsmauer 415/E mit einer dem Originalbefund entsprechenden Stoßfuge an diese Ecke angesetzt (Abb. 25, 26). Damit aber keine Stufe entsteht, die einen leichten Aufstieg auf die rekonstruierten Mauern ermöglicht, ist das angesetzte Mauerstück deutlich niedriger gehalten und nicht abgetrepppt worden.

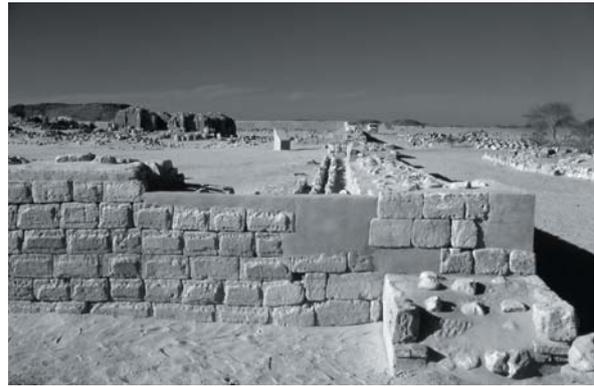
Abb. 26 Ecke 305/E+305/415 und Ansatz M 415/E

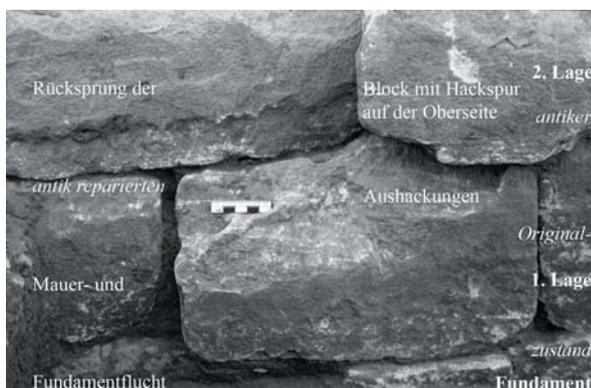
Abb. 32 Detail der Wandansicht innen

Dieser unnormale Querschnitt stellt eine nachträgliche, vermutlich im Zuge derselben Reparatur erfolgte Anpassung an eben jene darunter befindlichen Blöcke dar, die vorgekippt waren und dadurch mit ihrer Oberseite relativ steil nach oben ragten. Dies ist sehr wahrscheinlich auch die Ursache für die nach außen gerutschte Position, in der diese Blöcke der zweiten Lage aufgefunden wurden. Die steil gestellte Oberseite der ersten Lage wirkte im Zusammenhang mit der ebenso steil abfallenden Unterkante der zweiten Lage wie eine Rutschbahn.

Im Fortgang der Untersuchungen vervollständigte sich der Befund. Nachdem das Planum in diesem Bereich tiefer gelegt war und die erste Lage vollständig sowie der obere Teil des Fundamentes sichtbar wurden, ergab sich folgendes Bild (Abb. 32):

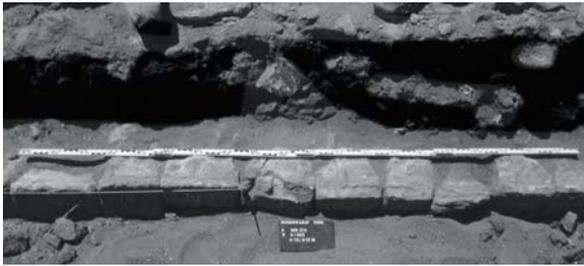
An der Außenseite der Mauer 305/E konnten Anlass und Ablauf der Reparatur ebenfalls, aber anhand etwas anders gearteter Befunde rekonstruiert werden. Sowohl beim partiellen Abbau der Außenfassade im südlichen Abschnitt als auch im noch stehenden Originalmauerwerk sichtbar, wurde auf den Blockoberseiten der ersten aufgehenden Lage eine fast über die gesamte Mauerlänge durchgehende Risslinie gefunden (Abb. 33). Eine Korrektur der ersten Blocklage wurde offenbar auch an der Außenfassade nicht für nötig gehalten.

Abb. 33 Risslinie auf der originalen 1. Lage außen

Diese Risslinie verlief ursprünglich sicherlich geradlinig über alle Blöcke hinweg, da sie sehr wahrscheinlich dazu bestimmt war, die nur oberhalb der ersten Lage zu korrigierende neue Mauerflucht zu markieren. Dennoch weist sie einen unterschiedlich großen Abstand zu den einzelnen Blockvorderkanten auf – offenbar in Abhängigkeit vom damaligen Betrag des Vorspringens der Blöcke der ersten aufgehenden Lage. Demnach waren diese Blöcke bereits nach außen verdrückt, bevor die Linie aufgebracht wurde. Erst oberhalb dieser Risslinie und damit erst ab der zweiten Lage ist die Mauerflucht dann zu einer Geraden korrigiert worden – und erst ab dieser zweiten Lage finden sich gebosste Blöcke, und zwar durchgängig (Abb. 34).

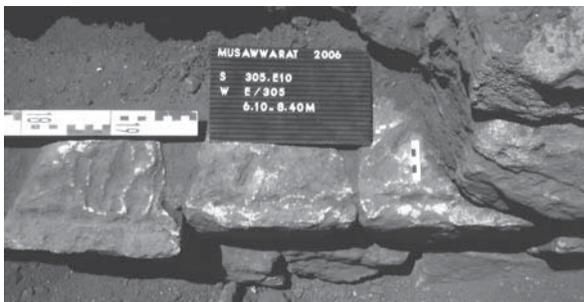
Abb. 34 Detail der Risslinie außen und daran orientierte Bossenblöcke der antiken Reparatur (rechts)

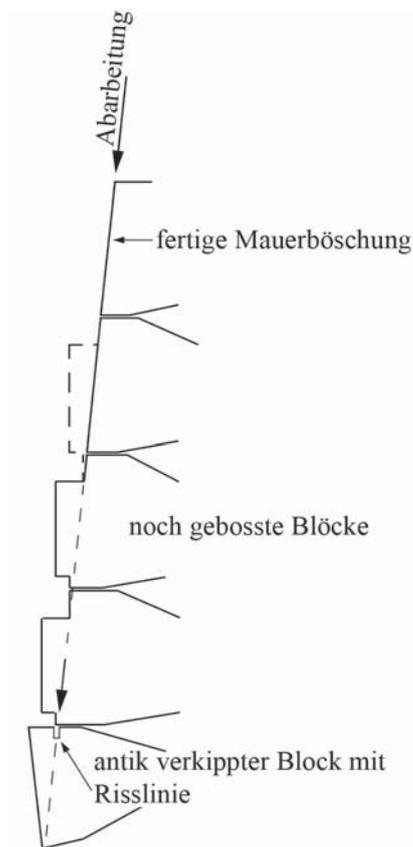
Wie bereits dargelegt, diente die Risslinie auf den vorstehenden Blöcken der ersten aufgehenden Lage der Mauer 305/E zur Markierung der neuen, reparierten Fassadenflucht. Entlang dieser Linie wurden die nur oberhalb dieser Linie anzutreffenden Bossenblöcke versetzt. Wurden nun die nächsten gebossten Blocklagen aufgesetzt, so geschah dies, indem die Blockunterkanten mit ihrem fehlenden oder schwachen Randschlag jeweils an der stärker zurückspringenden Oberkante des darunter liegenden Blockes ansetzten. Daraus ergab sich eine Abweichung von der Senkrechten, die aus dem Versatz zwischen fehlendem oder schwachem unterem und dem stärkeren Randschlag an der Oberkante resultierte – die Mauerfassade war getreppert (S. Abb. 30). Die seitlichen Randschläge dienten gleichzeitig zur Ausrichtung der Blöcke entsprechend der festgelegten Mauerflucht. Diese getrepperte Mauer zeichnete nun bereits den Böschungswinkel vor. Es mussten nun nur noch die Bossen so abgeschlagen werden, wie von den seitlichen Randschlägen (eventuell noch mit gewissen Abweichungen) vorgegeben, um die getrepperte Fassade zu

Abb. 35 Schematische Rekonstruktion der Herstellung einer (reparierten) Mauerböschung mittels Bossenblöcken

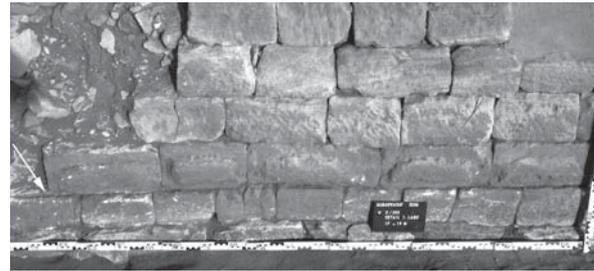
An der gesamten Mauer 305/E traten Bossen bis auf wenige Ausnahmen erst ab der 2. aufgehenden Lage auf, die Blöcke der ersten Lage sind fast durchgehend glatt. Zu unterscheiden ist aber auch in den oberen Lagen zwischen drei Bearbeitungsstufen der Blöcke: Einerseits existieren Blöcke, die noch den kompletten Bossen aufweisen, andererseits wurde sie von einer Anzahl Blöcke bereits grob abgeschlagen. Diese Blöcke sind durch eine raue, unregelmäßige und gepickt wirkende Oberfläche charakterisiert, der im Gegensatz zu den originalen, nicht gebosssten Blöcken also die Glättung fehlt. Wieder andere Blöcke wurden schon geglättet. Diese Bearbeitungsstufen sind übereinander angeordnet – die geglätteten Blöcke oben, darunter jene mit den grob abgeschlagenen Bossen, unterhalb derer wiederum sich die kompletten Bossenblöcke finden. Die Herstellung der endgültigen Fassade und ihrer Böschung erfolgte also –sinnvoller Weise – von oben nach unten (Abb. 36).

Abb. 36 In der Außenfassade sichtbare Risslinie (s. Pfeil) auf der 1. Lage, darüber Bossenblöcke mit von oben nach unten geringerem Abarbeitungszustand

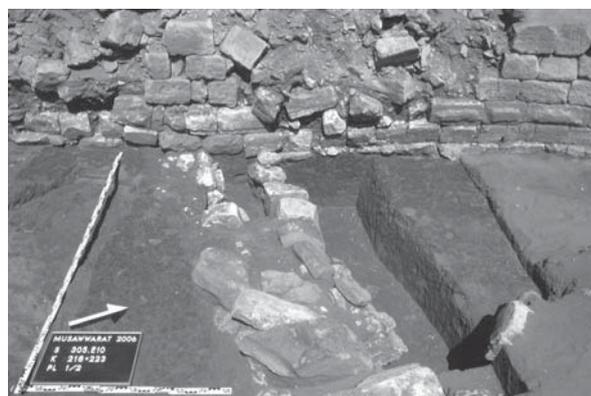
In dieser Kampagne konzentrierten sich die Untersuchungen an der Wasserleitung auf den Außenbereich. Bereits in den früheren Kampagnen war aufgefallen, dass sich das Erscheinungsbild der Leitung hier von jenem innerhalb der Großen Anlage, also unmittelbar hinter der Mauer, unterschied. Im Gegensatz zu den im Inneren üblichen langen und schmalen, plattenartigen Wangenblöcken waren bestand die Leitung außen aus sekundär verwendeten, z.T. verputzten Mauerblöcken, die zudem deutlich höher lagen (Abb. 37).

Abb. 37 Die Wasserleitung im Planum an der Außenseite der M 305/E

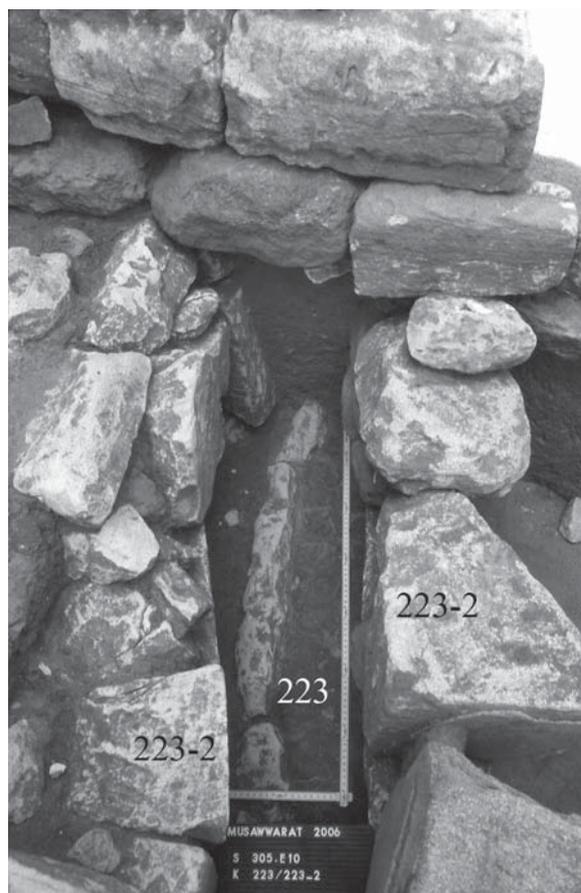
Es stellte sich zu unserer Überraschung heraus, dass auch die Leitung 223 (zumindest) im Außenbereich zwei Bau- und Nutzungsphasen aufweist – so wie die Wasserleitung II F (= jüngere Phase) bzw. II F-2 (= ältere Phase) am Hafir (Scheibner 2002, 31ff.; 2003a, I, 151ff., II, 26ff.; 2003b). Einen derartigen Befund gab es innerhalb der Großen Anlage bislang nicht. Da es sich bei der Leitung 223, die auch im Inneren der Großen Anlage erfasst wurde, um die ältere Bauphase handelt, erhielt hier die obere, jüngere Phase die Bezeichnung 223-2 (Abb. 38).

Abb. 38 Die Nordwange der älteren Wasserleitung 223 unter der späteren Phase 223-2

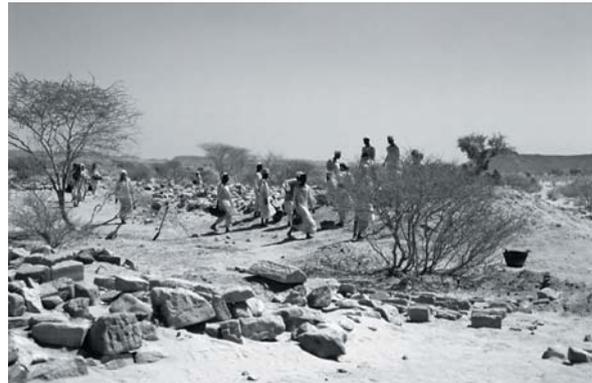
Abb. 48 Abraumbergeräumung im östlichen vor der GA

Deshalb wurde in dieser Kampagne in einem ersten Schritt der Außenbereich entlang der Ostflanke der Großen Anlage systematisch gesäubert, aufgeräumt und eingeebnet. Vier große Abraumberge wurden abgetragen (Abb. 48) und das Material ins Wadi verbracht und dort flach verteilt. Die alte Erdmörtelgrube ist mit dem Schutt verfüllt worden, der beim Rückbau der Mauer 305/415 anfiel. Ihr oberster Bereich jedoch wurde mit Sand und anderen Sedimenten aufgefüllt, um die Grubenfüllung ans umgebende Gelände anzugleichen und sie „unsichtbar“ zu machen. Ebenso wurde am Schluss der Kampagne mit der neuen Entnahmegrube verfahren. Nicht möglich war es in dieser Kampagne, die riesigen Sandsteinschutthalden wegzuräumen, vor allem, weil kein Lkw zur Verfügung stand. In geringen Mengen wurde dieses Material jedoch zur Herstellung der Mauerfüllung und Abdeckung an der Umfassungsmauer verwendet.

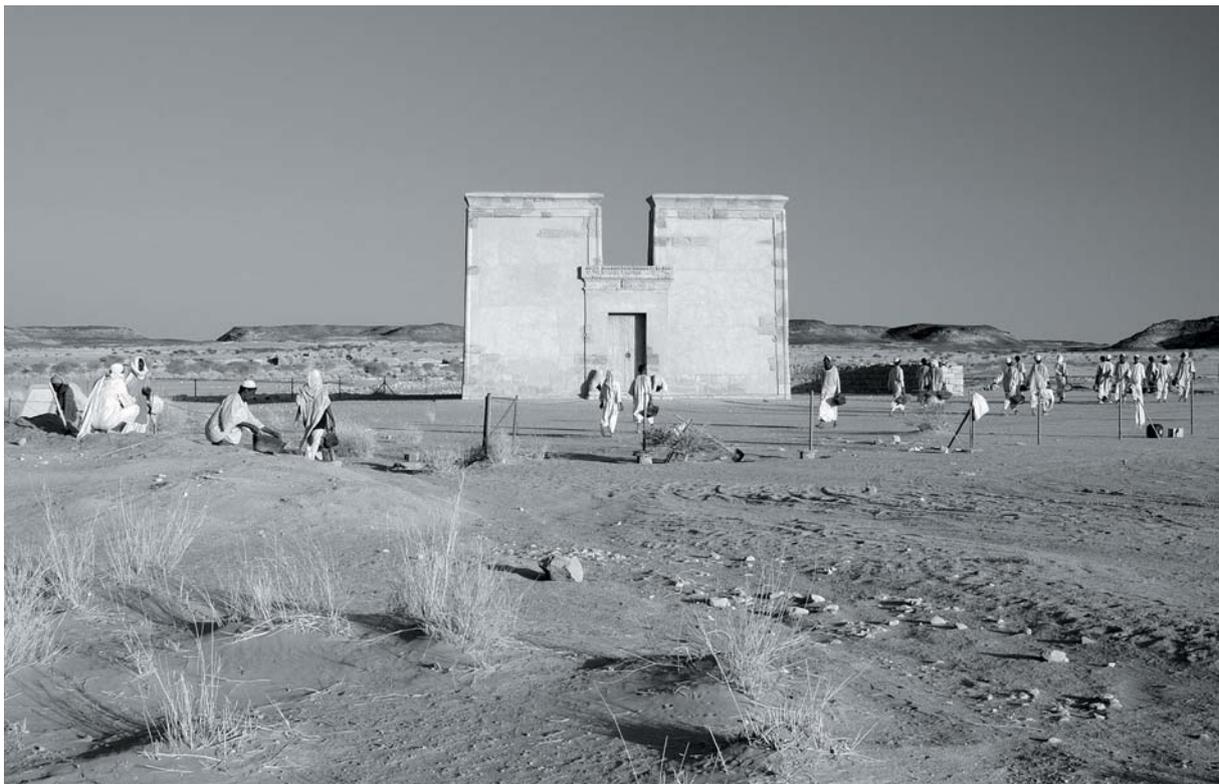
Abb. 51 Verfüllarbeiten am Löwentempel. Abraumberg und freigespülte Pfosten der Umzäunung und ihres Tores

Schon 2005 jedenfalls war der Zustand der Pflanzschnitte in ästhetischer Hinsicht grenzwertig, in diesem Jahr war die Situation ihres fortgesetzten Verfalls in unmittelbarer Nähe zum Löwentempel schlichtweg nicht mehr tragbar (Abb. 49), ganz abgesehen vom unschönen Anblick des Abraumberges südlich des Zauntores auf der Ostseite. Da auch der Wasserleitungsgraben – besonders aufgrund seiner Lage im Wadi – teilweise fast komplett zugeschwemmt und verstürzt und zu nichts mehr nütze ist (Abb. 50), entschlossen wir uns, die Pflanzschnitte endgültig zu verfüllen und damit gleichzeitig den Abraumberg zu beseitigen (Abb. 51).

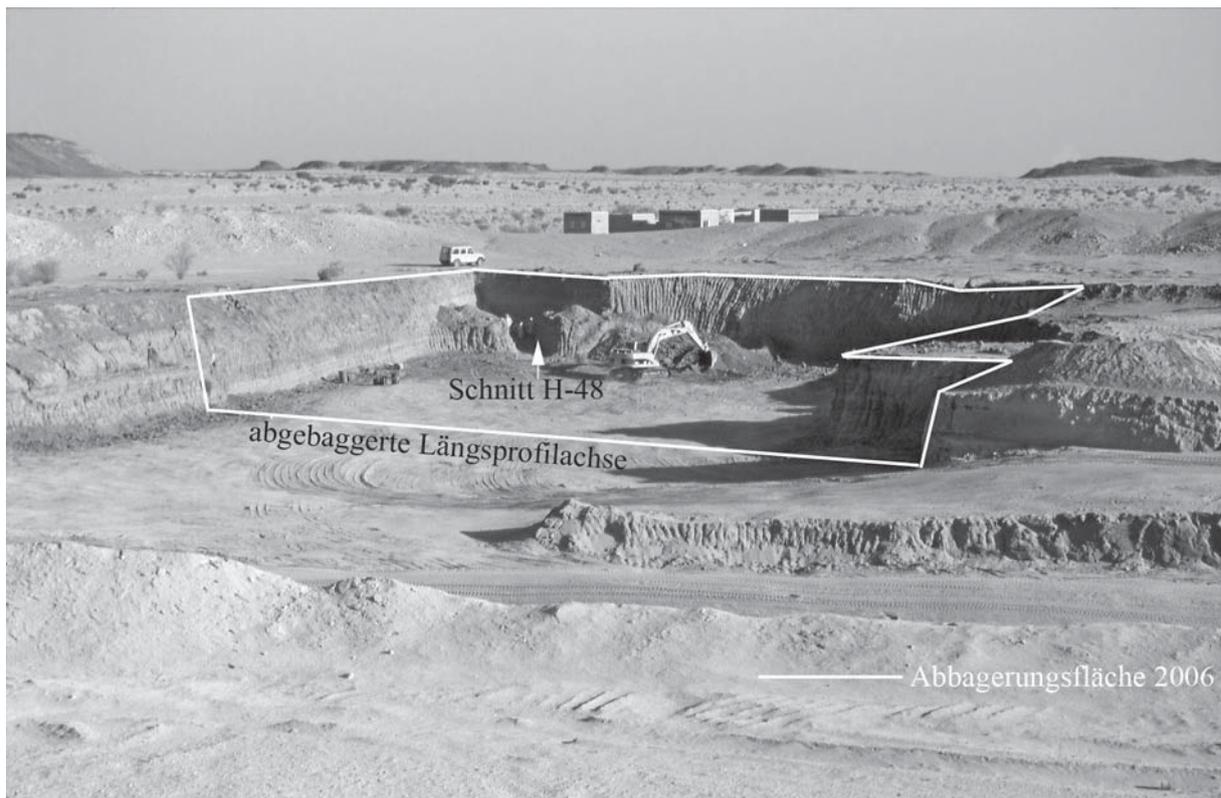
Abb. 52 Zustand des Großen Hafirs 2006 von Süden. Im Mittelgrund rechts der Hügel mit dem zentralen Schnitt H-6 von 2003 und den Resten des Längsprofils darunter

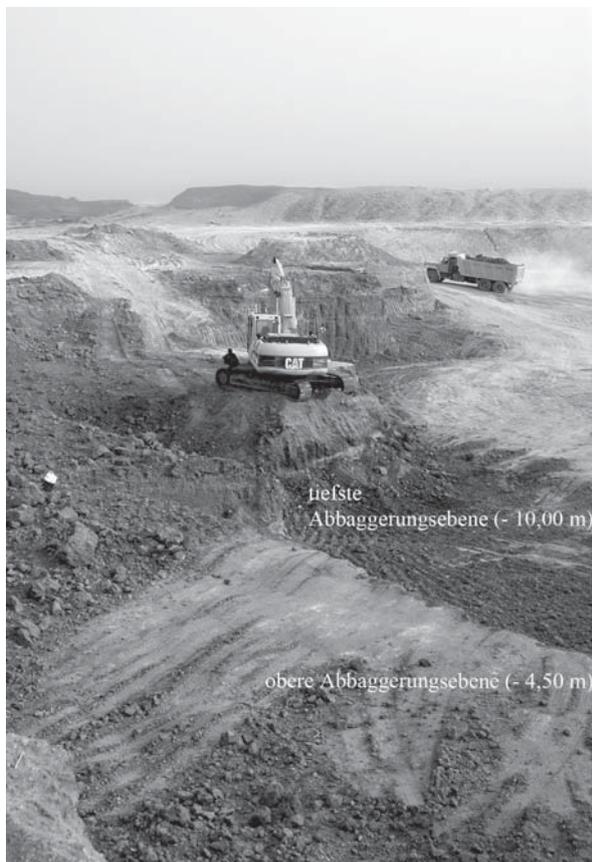
Abb. 53 Abbaggerungsebenen von Norden

Baubetrieb mehrfach darauf hin, dass die Gefahr einer Zerstörung des antiken Hafirgrundes immer größer wird, da sich diese Ecke nur ca. 30 m vom Wallfuß entfernt und damit noch dichter an der Abgrabungskante des Hafirbeckens befand. Für diesen randnahen Bereich war anhand der bisherigen Erkenntnisse zum Abgrabungswinkel eine so große Tiefe des Hafirgrundes unwahrscheinlich, so dass der Bagger unter Beibehaltung der Eingriffstiefe unweigerlich die antike Kontur vernichten würde. Statt dessen sollte die Restfläche der nächsthöheren Abbaggerungsebene im Bereich der Eckestehen gelassen werden oder zumindest zum Rand hin ansteigen. Diese Vorschläge hatten leider keinen Erfolg.

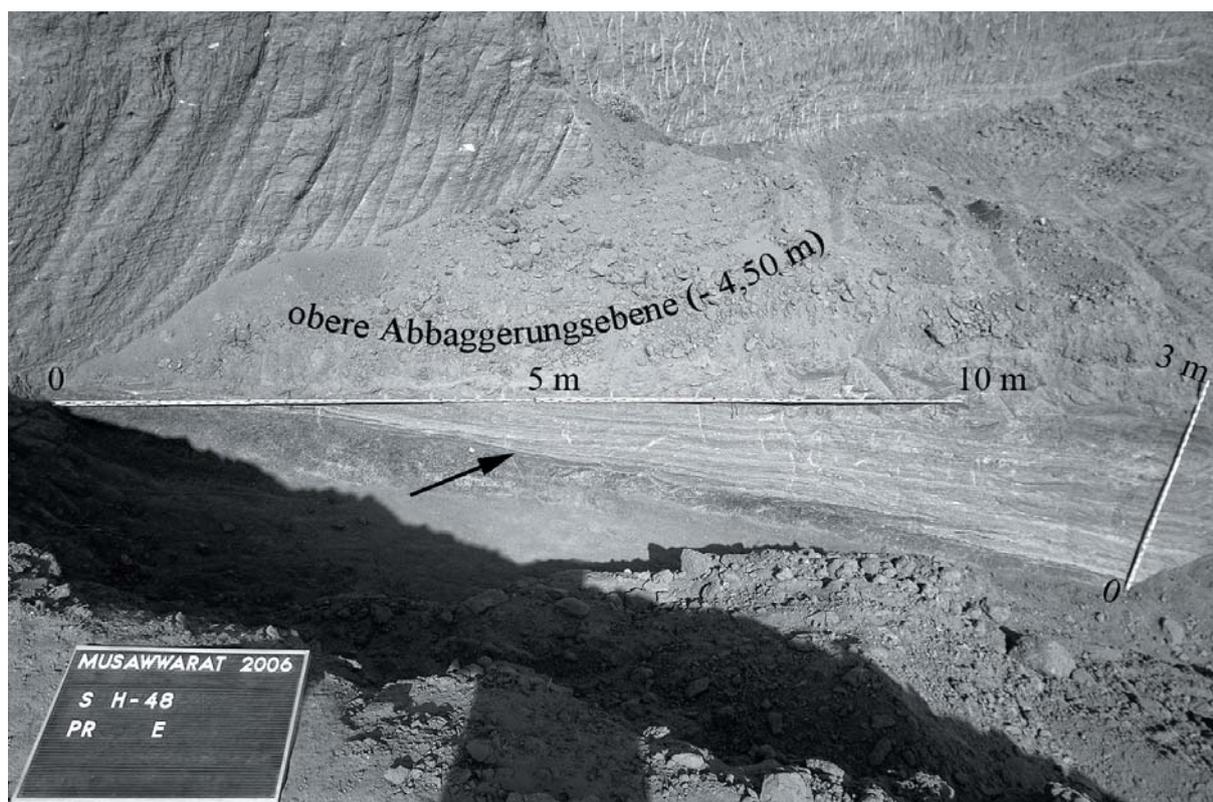
Abb. 55 Ostprofil von Schnitt H-48 mit dem abfallenden Hafirbeckengrund (s. Pfeil)

Und tatsächlich: Bereits 30 cm unterhalb kam in der NE-Ecke der Anstehende und somit die antike Hafirbeckenuntergrenze zu Tage (Abb. 55). Zum Hafirzentrum hin fiel sie erwartungsgemäß deutlich ab, so dass der Schnitt an seinem inneren Ende, dem Übergang zur nächsttieferen Ebene, bereits gute 2,5 m tief wurde. Damit war eine Richtlinie für die maximale Eingriffstiefe des Baggers vorhanden. Das Ostprofil dieses Schnittes H-48 wurde dokumentiert und die Restfläche in der NW-Ecke stehen gelassen. Es ist also vorerst noch einmal gelungen, Zerstörungen an der antiken Substanz des Hafirbeckens zu verhindern.

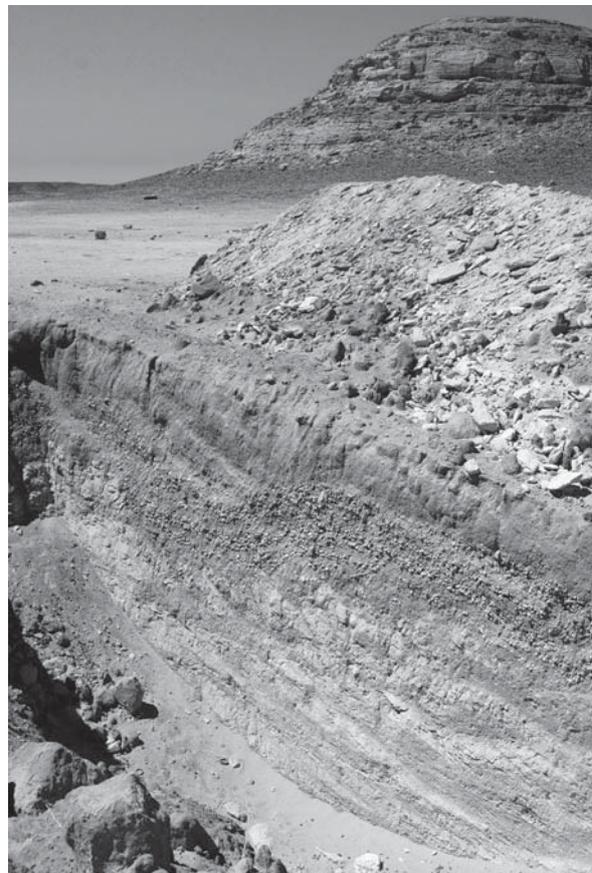
sich um eine Müllgrube, als solche wird es jedenfalls genutzt (Abb. 60). Es ist nochmals daran zu erinnern, dass das gesamte eingezäunte, mit Pflanzgruben und Fundamentgräben durchzogene Areal sehr wohl Siedlungsreste aufwies, wie P. Wolf im Rahmen einer Oberflächenerkundung in der Kampagne 2000 feststellen konnte, es wurde aber nie archäologisch untersucht.

Abb. 60 Die „Müllgrube“ beim Resthouse
