THOMAS SCHEIBNER UND REBEKKA MUCHA

## „KULTURERHALT UND SITE MANAGEMENT IN MUSAWWARAT ES SUFRA“ – DIE KAMPAGNE 2007

MITTEILUNGEN DER  
SUDANARCHÄOLOGISCHEN  
GESELLSCHAFT ZU BERLIN E.V.

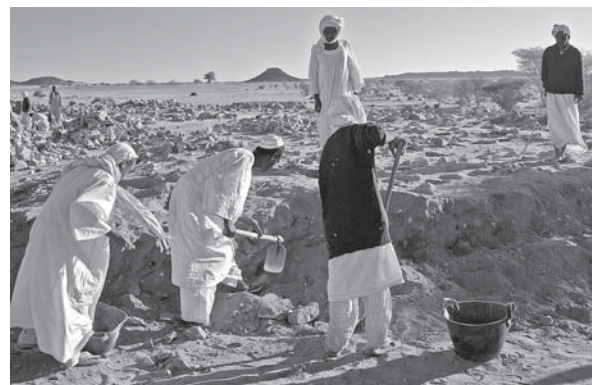
Abb. 3: Schuttberäumungsarbeiten im östlichen Außenareal.

Bereits im vergangenen Jahr hatten wir östlich vor der Großen Anlage mit Aufräumarbeiten begonnen (Scheibner und Mucha 2006), die zunächst den noch einigermaßen lockeren und kaum schuttdurchsetzten Abraum der SAG-Arbeiten im südlichen Abschnitt betrafen. In dieser Kampagne wurde die Beräumung in nun stark erweitertem Umfang in nördliche Richtung fortgesetzt. Dabei sind die ausgedehnten abraumdurchsetzten Sandsteinschuttberge, die im Rahmen der Grabungen der 60er Jahre abgelagert wurden, in sehr mühevoller Arbeit auf einer Fläche von mehr als 500 m<sup>2</sup> abgetragen worden (Abb. 3).

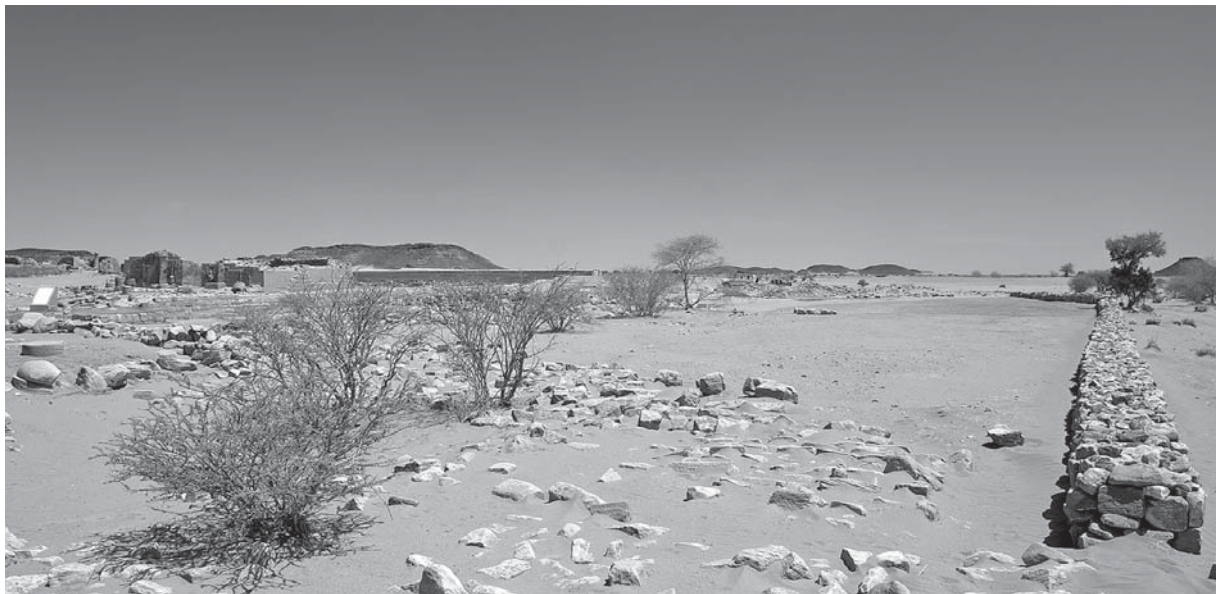
Abb. 4: Das aufgeräumte östliche Areal mit der Trockenmauer; im Vordergrund Blockdeposite.

Die im Vorjahr begonnene Abgrenzung des gesäuberten Areals durch eine flache Trockenmauer aus Sandsteinen wurde fortgesetzt (Abb. 4). Hierfür wurde beräumtes Schuttmaterial genutzt. Hintergrund dieser Notwendigkeit sind unter Besuchern

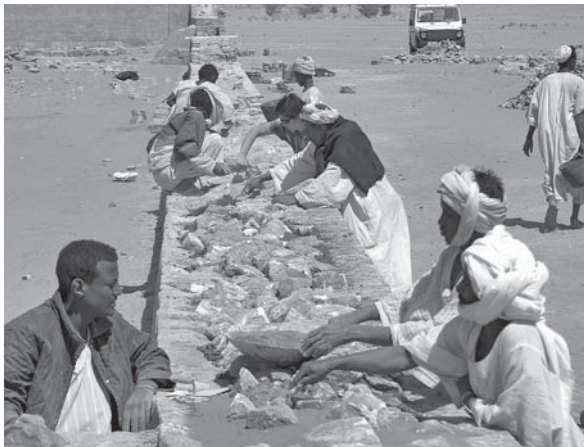
Abb. 7: Bei der Herstellung des neuen oberen Mauerabschlusses.

speziell der obere Abschluss der Mauer 304/E neu gestaltet. Der in irreführend geringer Höhe nachgebildete „Eselsrücken“ wurde entfernt, die krummen Partien (Abb. 6) der Ziegelaufmauerung abgetragen und die Mauerhöhe abgesenkt.

Die neu gestaltete Mauerkrone wurde mit Kalkmörtel versiegelt und zeigt die offene Mauerfüllung (Abb. 7), so dass sie insgesamt dem Erscheinungsbild einer ruinösen Mauer entspricht.

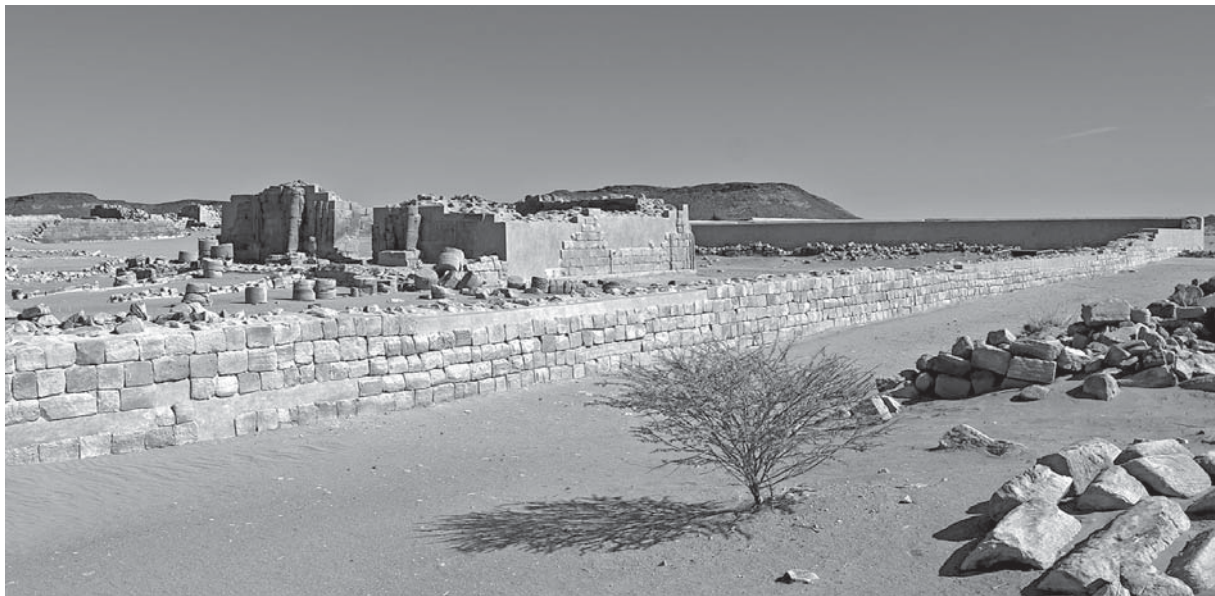
Nicht möglich war es hingegen, der neuen Konzeption auch hinsichtlich des Einfügens einer verputzten Ziegeltrennschicht zwischen original erhaltenem und wieder errichtetem Sandsteinmauerwerk (vgl. Abb. 5) Genüge zu tun (Abb. 9). Denn hierfür hätten auch die zahlreichen Lagen neu aufgesetzter Sandsteinblöcke entfernt und danach wieder aufgebaut werden müssen. Der erforderliche Arbeitsaufwand überstieg das sinnvolle und zeitlich mögliche Maß bei weitem – zumal die Hauptaufgabe dieser Kampagne der Tempel 300 war.

Abb. 9: Die umgestaltete Umfassungsmauer 304/E.

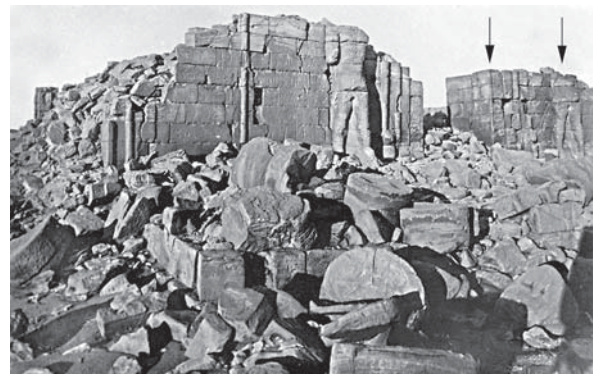
Abb. 14: Zustand der Südfassade mit Blockversturz 1906 (Foto: Braested, Archiv AKNOA).

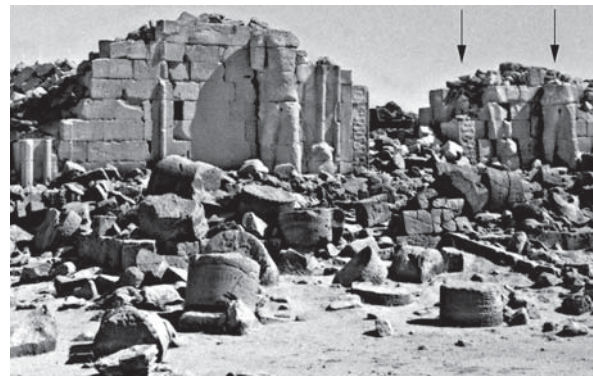
Abb. 15: Zustand der Südfassade vor den Arbeiten der 60er Jahre (Foto: Hintze, Archiv AKNOA).

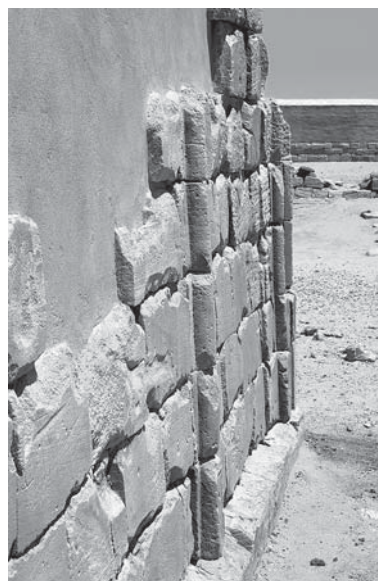
Abb. 18b: Derselbe nach Abschluss der Arbeiten 2007.

Da die plattenartigen Rundstabböcke teilweise auch gesprungen waren, haben wir sie komplett ausgebaut, gefestigt und dann mit Kalkmörtel wieder eingesetzt. Im Rahmen des Wiedereinbaus war neben der Korrektur ihrer vertikalen Ausrichtung auch die Wiederherstellung ihres ursprünglichen Böschungswinkels vorzunehmen (Abb. 18b). Insgesamt waren diese Arbeiten also recht aufwändig.

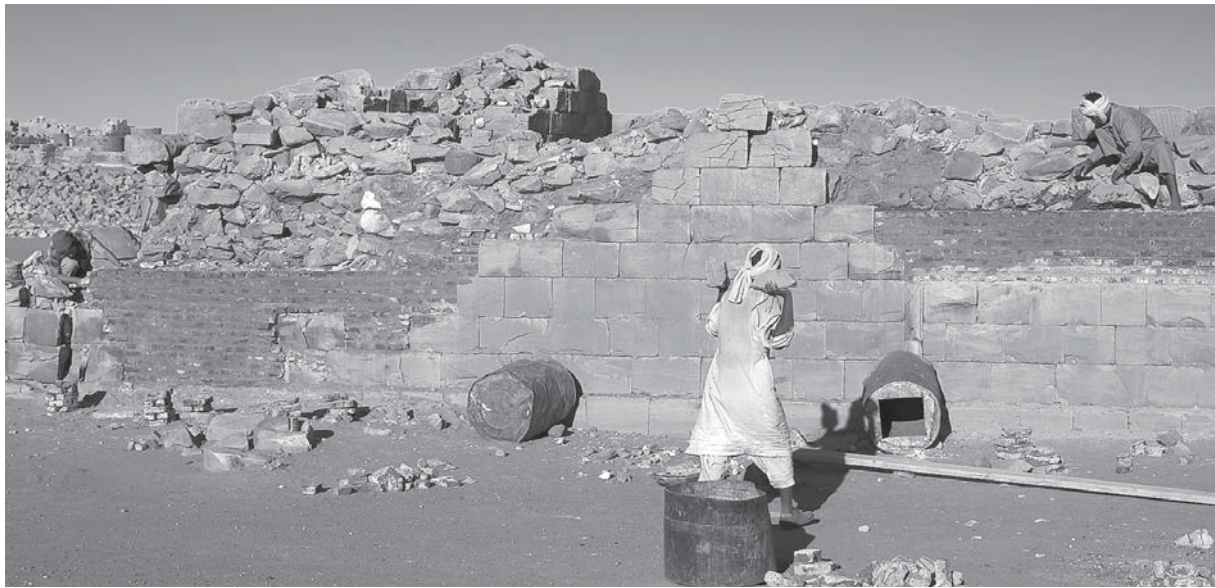
Abb. 21: Bei der Herstellung der Mauerfüllung an der Ostwand von Tempel 300.

Zur Gewährleistung ihrer ausreichenden Verdichtung und Festigkeit wurde die innere Mauerfüllung aus Sandsteinbruch und Erdmörtel jeweils eingebracht, sobald die Ziegelschale die Höhe von maximal zwei Wandblocklagen erreicht hatte (Abb. 21). Die Errichtung der Wände erfolgte also in sukzessivem Wechsel von Aufmauerung und Ausfüllen des Mauerkerne. Die großen Mengen an Sandsteinbruch, die für die Mauerfüllung benötigt wurden, konnten im Rahmen der Beräumung des östlichen Außenbereiches aus den Schuttbergen gewonnen werden.

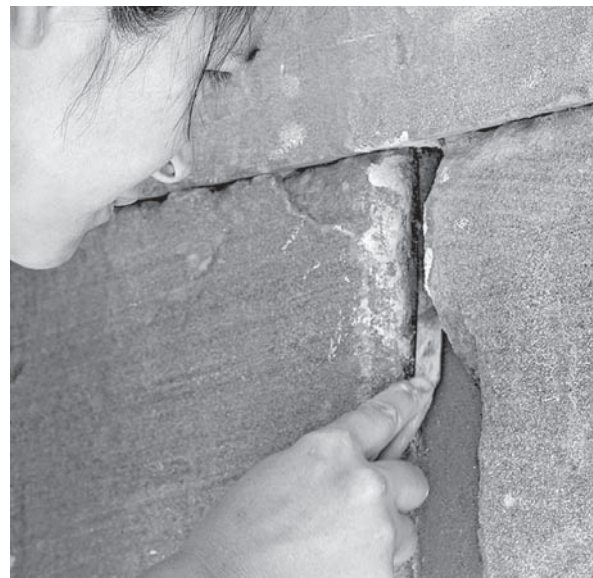
Abb. 22: Ausfüllen der Lücken im Mauerwerk mit Kalkmörtel.

dene breite Fugen bzw. Spalten sind mit Kalkmörtel verschlossen worden. Dies war besonders an der Südfassade und an den Wangen des Tempeleingangs (Abb. 22) in größerem Umfang erforderlich.

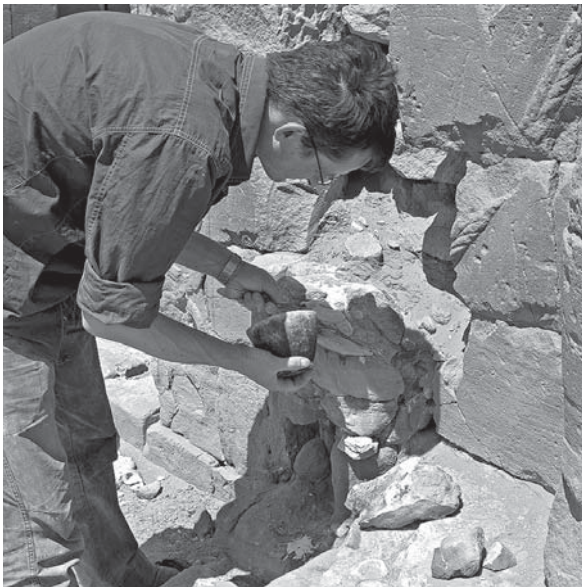
Abb. 24: Der Restaurator S. Speiser beim Kleben der Brustpartie des Löwen.

Jedes Fragment musste zunächst mit Kieselsäureester gefestigt werden. Dann wurde zuerst die stark zerstörte Brustpartie des Löwen mit Gips<sup>6</sup> geklebt (Abb. 24) und auf diese Weise nach und nach wieder zusammengesetzt. Die Löcher in der Mauerfüllung wurden zunächst mit Erdmörtel und Sandsteinen ausgestopft. Die in typischer Weise nach hinten konisch zulaufenden Blöcke selbst haben wir jeweils in ein Kalkmörtelbett gesetzt und auch die seitlichen sowie an der Rückseite entstehenden Hohlräume mit Kalkmörtel vergossen. Risse und Fugen hat S. Speiser mit eingefärbtem Mörtel verschlossen und retuschiert (Abb. 25).

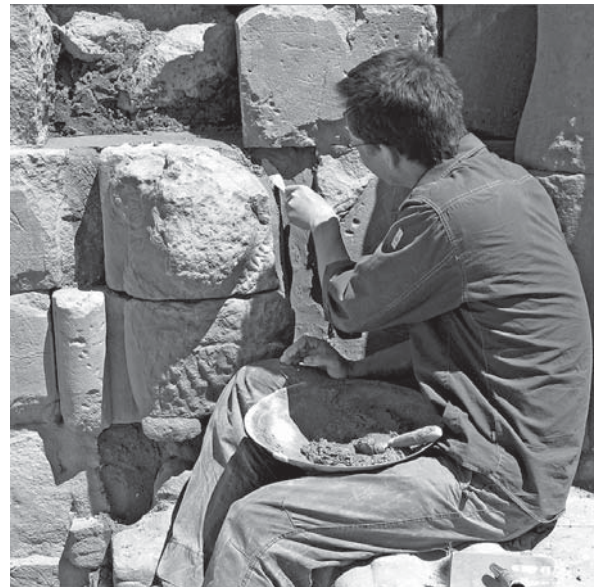
Abb. 25: Beim Verfugen und Retuschieren des Löwen und Südfassade.

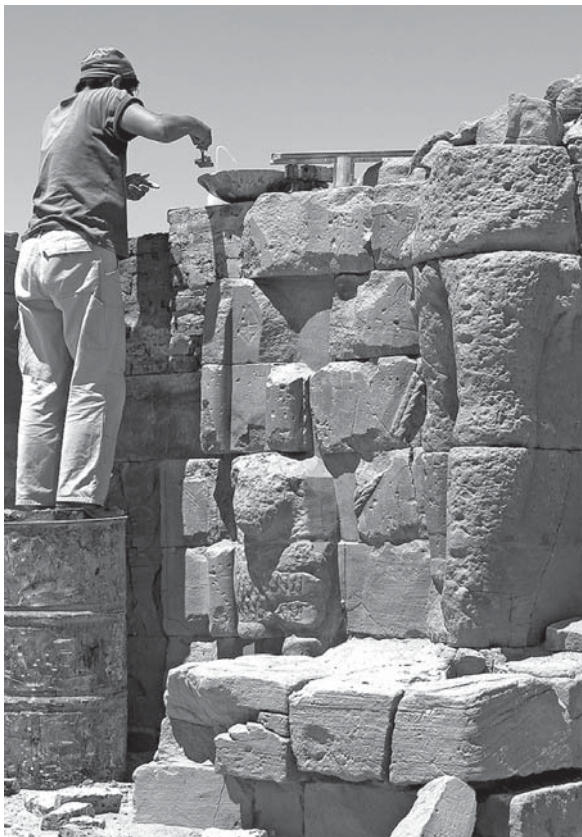
Abb. 28: R. Mucha beim Errichten der Ziegelaufmauerung an der Ostseite des Tempeleingangs oberhalb des Löwen.

Nach Abschluss der Reparatur haben wir durch Aufmauerungen den Bereich oberhalb der reparierten Löwenskulptur (Abb. 28) so gestaltet, dass kein Regenwasser von der Mauerkrone über den Löwen und das Schlangenrelief am Portal abfließen kann (vgl. unten). Dabei war es besonders wichtig, die originale Einwärtsneigung der Wangen des Tempelportals aufzunehmen, ebenso wie den in gleicher Weise geneigten Verlauf des vertikalen Rücksprungs in der Fassade. Letztlich haben wir das gesamte Unterfangen erfolgreich und mit einer Genauigkeit zum Abschluss gebracht, die uns wohl selbst am meisten überrascht hat (Abb. 29 – vgl. dazu Abb. 16).

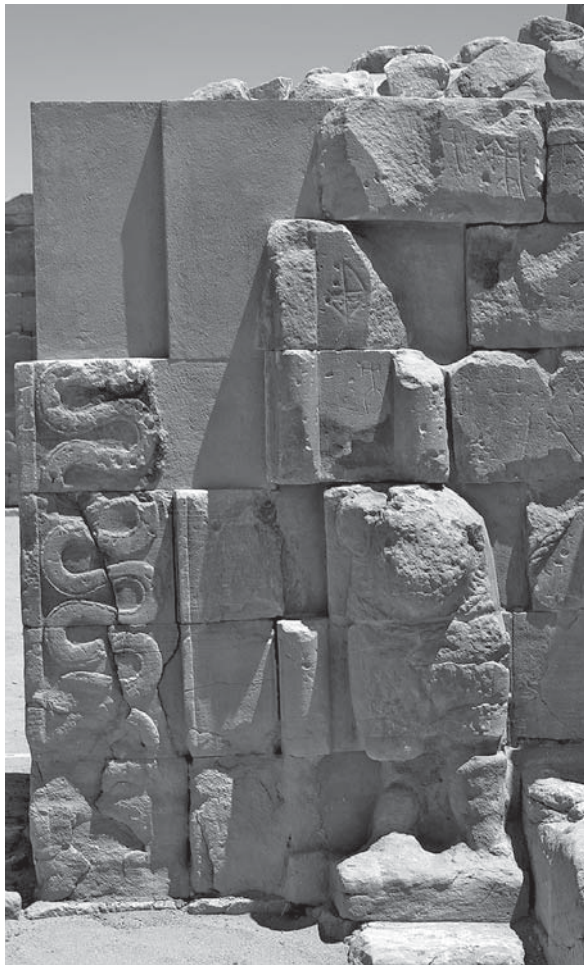
*Abb. 29: Endzustand des wieder eingebauten Löwen und der östlichen Eingangswange.*

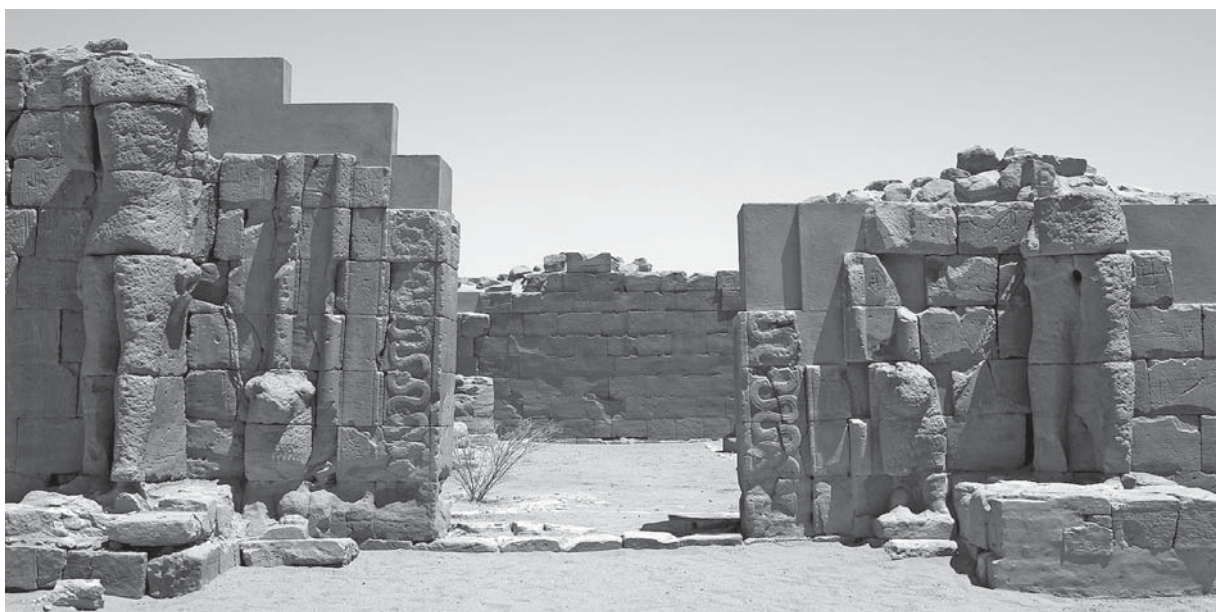
*Abb. 30: Der zentrale Teil der sanierten Südfassade von Tempel 300 (vgl. Abb. 12).*

stanz angepasst. Das besondere Augenmerk lag dabei auf der gerichteten, aber großflächigen und daher sanften Ableitung des Regenwassers. Vermieden werden mussten „Wasserfälle“ ebenso wie konzentrierte Abflussbahnen. Auch eine allzu starke Ableitung in den Tempelinnenraum oder auf Fassadenbereiche mit Architekturschmuck (s. oben) galt es zu vermeiden. Daher musste auch die Westhälfte der reich geschmückten Südfassade geschützt und besonders hinter der westlichen Götterstatue bis hin zum Tempeleingang erhöht werden (Abb. 30 – vgl. dazu Abb. 12).

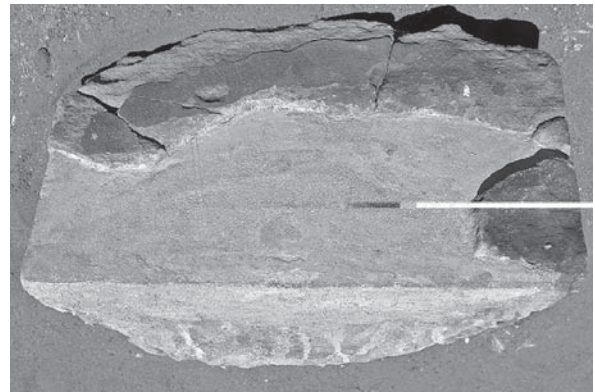
Abb. 32: Der neu zusammengesetzte und mit Kalkmörtel rekonstruierte oberste Block von der Mitte der Westfassade.

und z. T. extrem ausgewittert. Für den ästhetischen Gesamteindruck der fertigen Wände waren sie allerdings von so großer Bedeutung, dass wir sie vorsichtig in Einzelteilen abgebaut haben, um sie zu restaurieren (Abb. 31). Die Bruchstücke der Blöcke wurden mit Gips zusammengeklebt. Fehlende bzw. verwitterte Partien sind mit Kalkmörtel ausgeformt und ergänzt worden, so dass sie durch den Mörtel zusätzlich stabilisiert und vervollständigt wurden (Abb. 32).

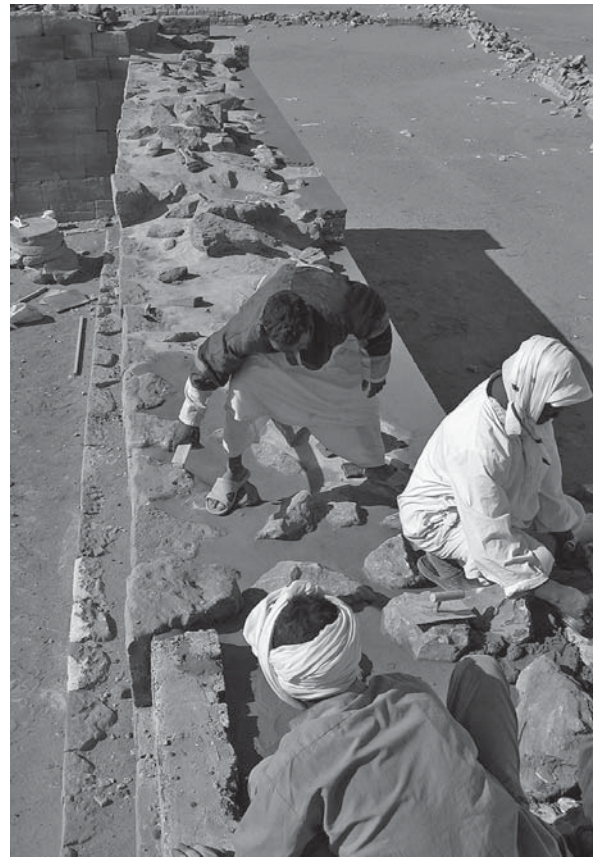
Abb. 33b: Die westliche Mauerkrone kurz vor ihrer Fertigstellung.

Die Gestaltung und Versiegelung der „offenen“ Mauerfüllung (Abb. 33a, 33b) erforderte ebenfalls eine differenzierte Herangehensweise. Auf der Mauerkrone noch vorhandene Originalblöcke der Mauerfüllung sind weitgehend in situ belassen und in die Gestaltung einbezogen worden. Teilweise musste allerdings die ausgespülte Erdmörtelpackung unter den Originalblöcken erneuert werden, um sie zu stabilisieren. Hierfür wurden die Blöcke angehoben und an gleicher Stelle ins neue Erdmörtelbett gesetzt. Da die Mauerfüllung verfallsbedingt nicht mehr die Gesamtbreite einnahm, ist auch ihr oberer Abschluss zusätzlich um geeignete, insbesondere um patinierte Blöcke ergänzt worden.

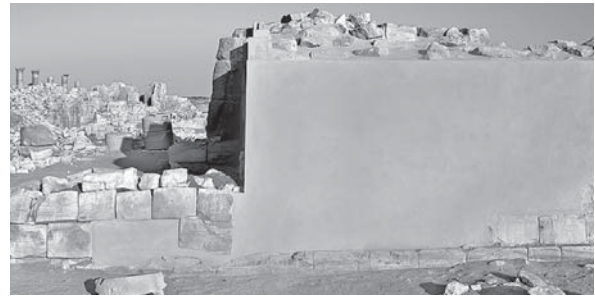
Abb. 34b: Der selbe Bereich nach Abschluss der Arbeiten.

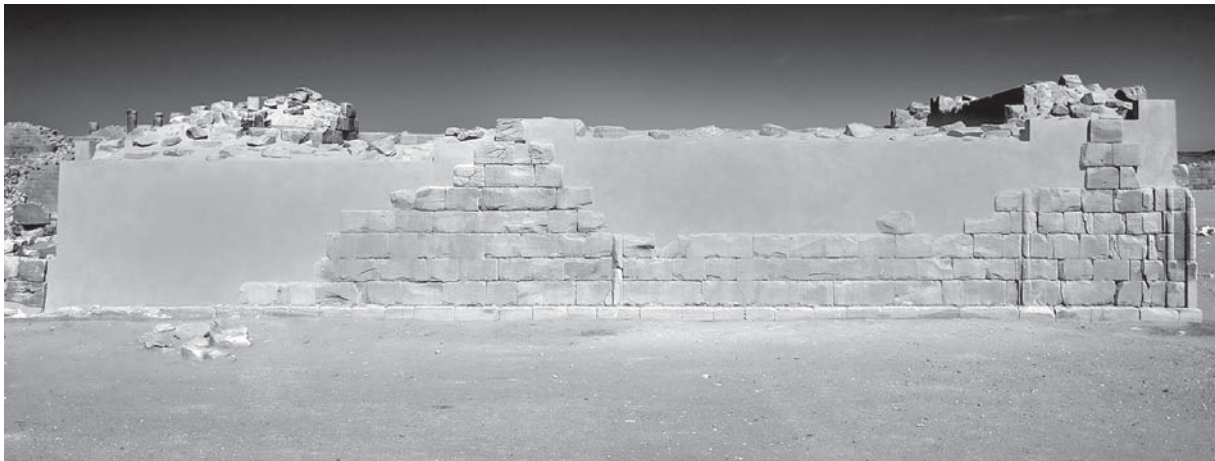
Abb. 35: Die Ostseite von Tempel 300 nach ihrer Fertigstellung (vgl. Abb. 11).

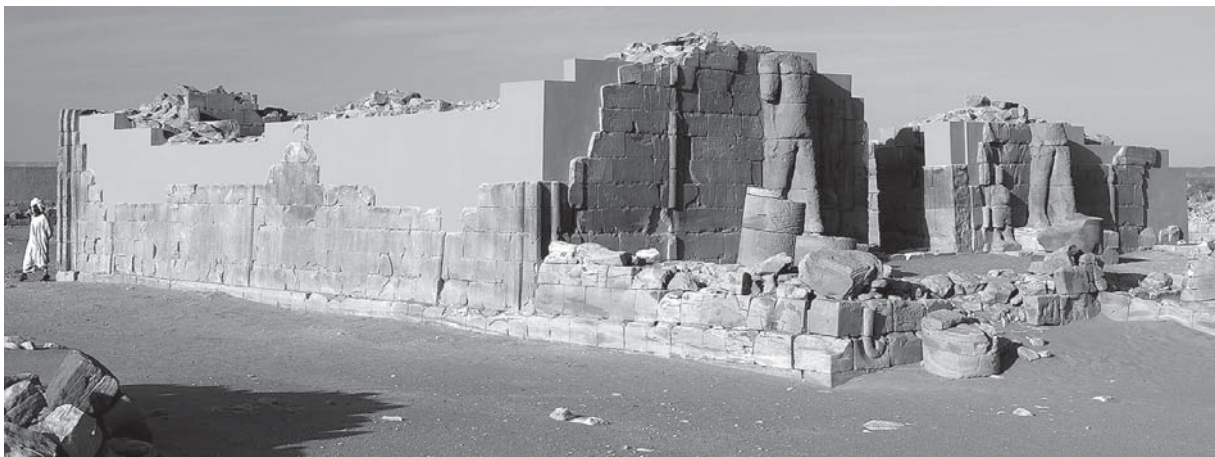
Abb. 36: Der Tempel 300 von SW nach Abschluss der Sanierung (vgl. Abb. 10).
