STEFFEN WENIG

## DIE KONSERVATORISCHEN ARBEITEN DER SAG WÄHREND DER DRITTEN GRABUNGSKAMPAGNE 1997 IN MUSAWWARAT ES SUFRA

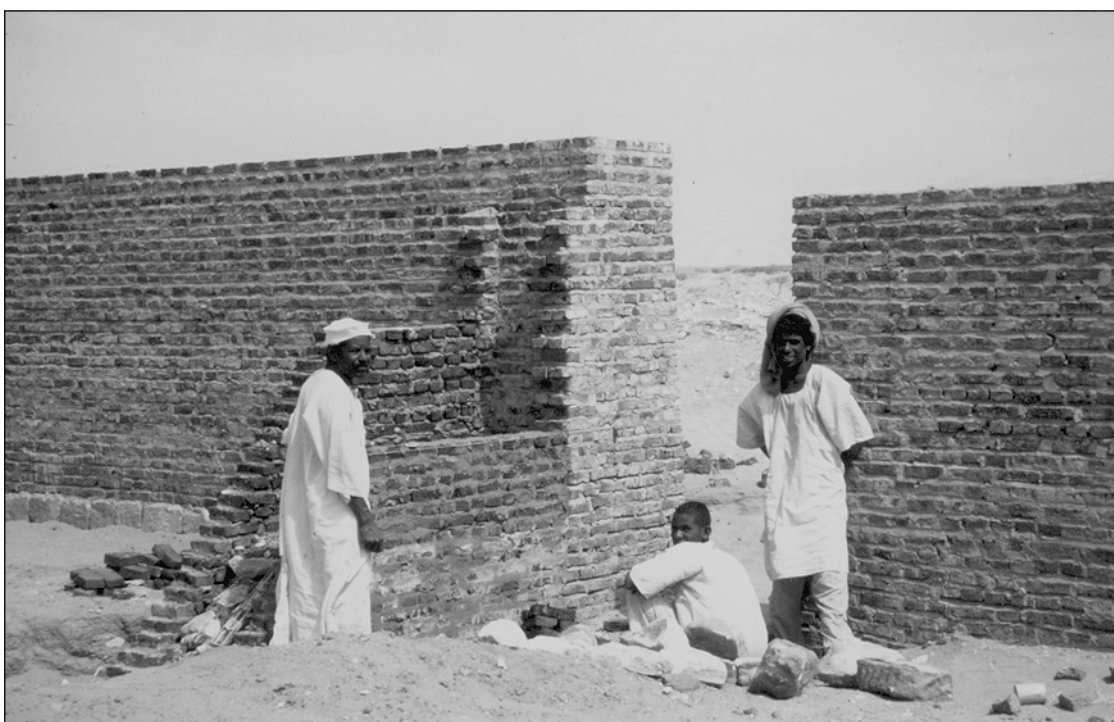
Abb. 11: Arbeiten an der neuen Umfassungsmauer (Foto: Wenig)

Die Arbeiten an dem Teilstück der „Nordmauer“ dauerten bis über die Rückreise unserer SAG-Mitglieder hinaus und wurden dann von unserem Inspektor Ismail geleitet und beaufsichtigt. Schließlich waren 32 Meter Mauer wieder aufgebaut worden, davon ein Teil mit einer Höhe von 2.10 m und das andere Teilstück mit der Höhe von 2.40 m (Abb.11). Wir entschieden uns nach Fertigstellung, als Endmaß 2.40 m zu bevorzugen, so daß die Erhöhung des niedrigen Wandstückes auf die folgende Kampagne verschoben wurde. •

Um die Mauer stabil zu halten und dennoch Kosten zu sparen, wurde die „Zweischalenbauweise“ angewandt (Abb.10). D.h. innen und außen wurde jeweils eine schmale Mauer hochgezogen und der Zwischenraum mit Steinschutt und zerbrochenen Ziegeln aufgefüllt. Der obere Abschluß der Mauer wurde dann in gewölbter Form ausschließlich aus einem Kalk-Lehm-Gemisch ausgeführt. Dadurch kann das Regenwasser zu beiden Seiten ablaufen. An einen Verputz der Mauer ist nicht gedacht, und zwar aus zweierlei Gründen. Einerseits würde ein Verputz den Eindruck erzeugen, daß versucht wurde, den alten Zustand wieder herzustellen. Das ist aber nicht möglich, da wir nicht wissen, wie die Umfassungsmauer einst aussah. Und zum anderen wären hier erhebliche Kosten entstanden.
