DIETER EIGNER

"Christian Remains" – Der Fundort KIR 257 am 4. Nilkatarakt

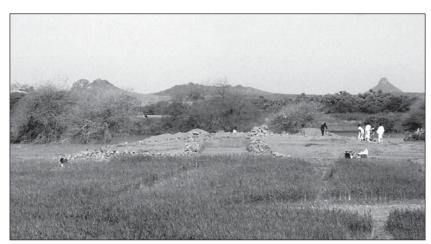
Abb. 2: Der Hügel KIR 257 während der Grabungsarbeiten im März 2005, Blick gegen Westen zum Nil hin.

Der Fundort KIR 257 bietet sich heute als Hügel dar, der sich über einer ovalen Grundfläche (Durchmesser Nord-Süd rund 25,00 m, Ost-West rund 20,00 m) etwa 1,50 m über das angrenzende Ackerland erhebt (Abb. 2, Abb. 3). Die Kuppe des Hügels wird durch eine halbwegs ebene Fläche gebildet, an welche die geböschten Flanken anschließen. Ein flacher Graben zieht über die Ostflanke des Hügels, es scheint sich um den rezenten Versuch einer Einebnung zu handeln, mit dem Ziel, Ackerland zu gewinnen. Die Oberfläche des Hügels besteht aus einer lockeren weichen Schicht von angewehtem bzw. von der Oberfläche erodiertem schluffig-sandigem Erdmaterial (Nilsilt). Darauf und darin eingebettet liegt

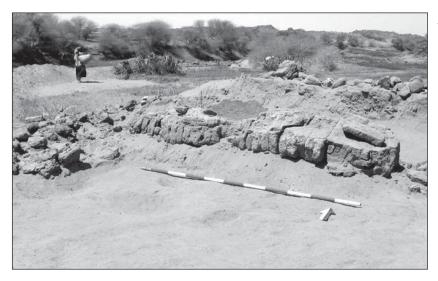
Abb. 4: KIR 257, der Mauerwerksrest in S1/S3, Ansicht von Süden.

Das in Abb. 3 dargestellte Lehmziegelmauerwerk in den Schnitten S1/S3 ist der Rest einer etwa Ost-West verlaufenden Mauer (Fundament), bestehend aus bis zu drei Lagen, wobei die unterste Lage eine Rollschicht aus hochkant stehenden Ziegeln ist. Die Stärke der sehr unregelmässig gesetzten Mauer lässt sich mit 2 1/2 Ziegeln, rund 90 cm, ermitteln. Das Format der aus ockerfarbenem Nilsilt gefertigten Ziegel ist 35/17/7-8 cm, die Fugen sind bis zu 1 cm stark, als Mörtel wurde Nilsilt entsprechend dem Ziegelmaterial verwendet. Wie schon oben erwähnt, wurde das Baumaterial vermutlich direkt dem Hügel KIR 257 entnommen. Die unregelmässig verlaufende Unterkante des Mauerwerks liegt etwa bei Höhe 283,65. Als Kuriosum erscheint die Tatsache, dass das Mauerwerk nicht direkt auf der harten Oberfläche des Hügels sitzt oder in einem dort eingetieften Fundamentgraben, sondern auf einer etwa 20 cm starken Schicht von losem Material von der gleichen Konsistenz wie die Oberflächenschicht des Hügels (Abb. 4). Zunächst ergab sich daraus die Schlussfolgerung, dass es sich um Reste eines (sub-)rezenten Bauwerks handelt, die sich aber als haltlos erwies.⁷ Auch die Vermutung, es handle sich um abgestürzte Teile eines Bogens oder Gewölbes wurde durch die weiteren Befunde der Grabung ad absurdum geführt. Die Architekturforschungen von F. W. Deichmann und P. Grossmann in Unternubien haben ergeben, dass eine derart nachlässige Fundamentierung auf Sandschichten im christlichen Nubien durchaus möglich ist (Deichmann/Grossmann 1988: 126). Als extremes Beispiel wird von den Autoren die kleine Kirche von Tangur angeführt, "die nur um eine Lage unter dem Fußboden in das Gelände eingetieft war, nichtachtend der Tatsache, dass knapp 15 cm darunter der gewachsene Fels anstand" (a. a. O., Anm. 8). Der Befund von KIR 257 ist völlig gleichartig.

Die Eckausbildung des Mauerwerks S1/S3 entspricht in ihrer Charakteristik dem in Gartkiewicz 1990: Abb. 72A dargestellten Ziegelverband eines Fundamentmauerwerks. Generell stellt Gartkiewicz (1990: 129) für die Kathedrale von Old Dongola den Gebrauch von Rollschichten für die unterste Fundamentlage fest, ebenso Deichmann/Grossmann (1988: 124, 126) für die christlichen Bauten Unternubiens. Dort wurden auch Ziegelwände gelegentlich mit einer Bruchsteinsohle ausgebildet (a.a. O.: 126), was bei KIR 257 möglicherweise in S5 und S6 der Fall war.

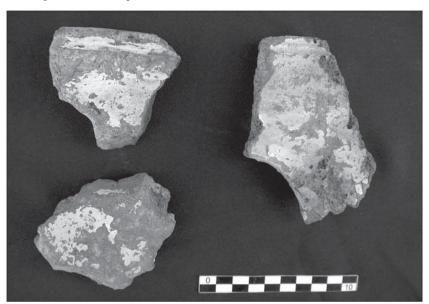
Abb. 6: KIR 257/12, Fragment eines keramischen Fenstergrills.

Keramische Fenstergrills: drei kleine Fragmente wurden gefunden (ein Beispiel wird in Abb. 6 gezeigt), sie stammen von Fenstergrills in einfacher Ausführung mit runden oder achteckigen Öffnungen mit einem Durchmesser von etwa 6 cm. Die Stärke der Platten beträgt 22 mm bis 28 mm. Die Außenseite ist mit einer gelblich-weissen Tünche versehen, während die Innenseite roh belassen ist, wie es Gartkiewicz (1990: 203, auch Abb. 117) auch für die in ihrem Design wesentlich elaborierteren Grills von Old Dongola beschreibt. Einfache Fenstergrills in der Art jener von KIR 257 kennen wir aus Hambukol (Anderson 1997: 172 und planche 17) und vor allem aus Ghazali (Shinnie/Chittick 1961: 25 und Plate XIVa), wo sie überwiegend im Bereich der Kirche gefunden wurden.

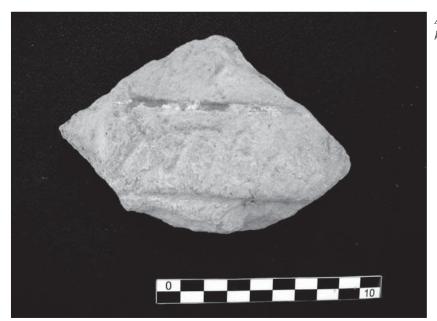
Abb. 7: KIR 257/3, Fragment einer keramischen Grabstele.

Fragment einer keramischen Grabstele (Abb. 7): aus der Füllung der kreisförmigen Grube in S6. Laut Mitteilung von Alexandros Tsakos treten derartige Stelen im Bereich des 4. Katarakts wiederholt im Kontext von Kirchen auf, bei dem Text (Abb. 7) handle es sich um das Fragment einer "Anrufung". Für Ghazali stellen Shinnie/Chittick (1961: 69)
