THOMAS SCHEIBNER

# NEUE UNTERSUCHUNGEN ZUR WASSERVERSORGUNG VON MUSAWWARAT ES SUFRA - ERGEBNISSE DER KAMPAGNE 2002

## 1. DIE UNTERSUCHUNGEN IM AREAL IA - SW

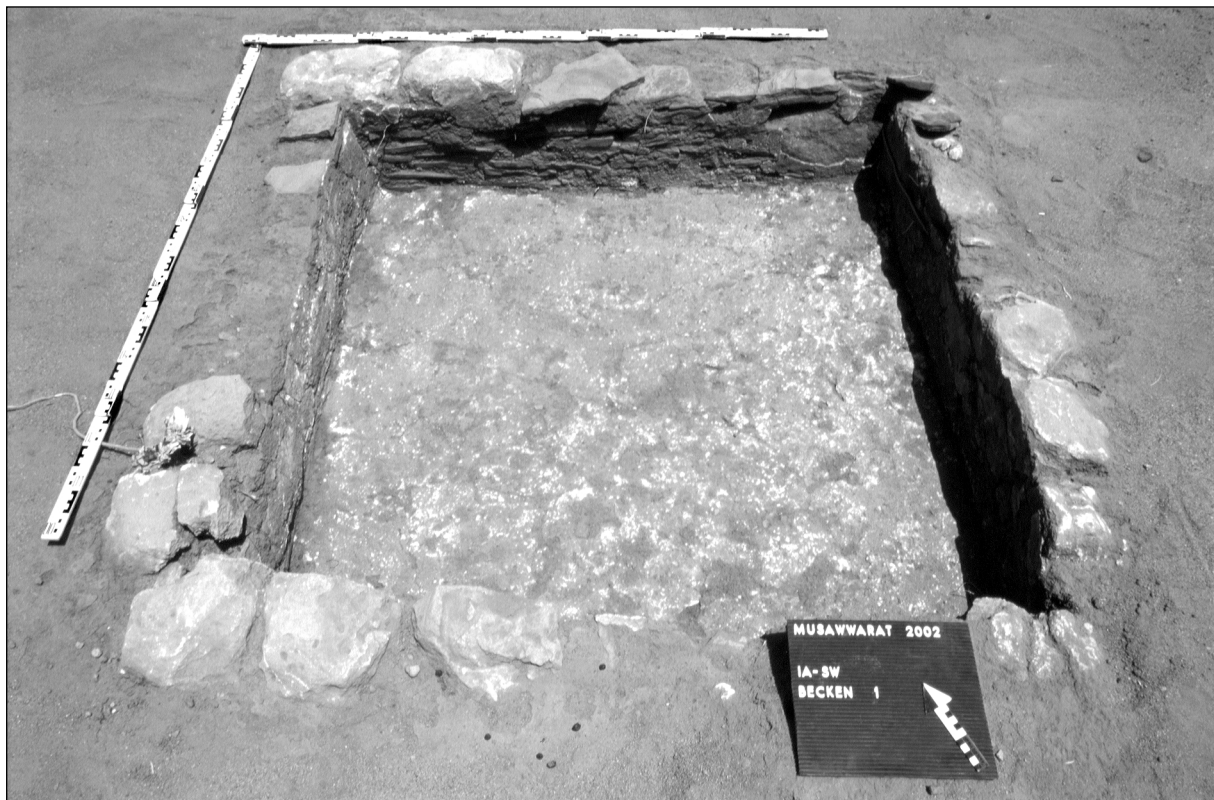
Abb. 2: Das Wasserbecken IA-SW/1 von Süden. (Dia-Nr. 2002-24-19; Foto: Scheibner).

Hierbei handelt es sich um eines der bereits 1968 erfassten Becken. Es wurde in den anstehenden Boden eingetieft und besitzt einen annähernd quadratischen Grundriss (Abb. 2). Die lichten Maße betragen 1,26 - 1,36 m in NNE-SSW- und 1,34 - 1,37 m in ESE-WNW-Richtung. Die erhaltene Tiefe beträgt noch 33 cm.

Die Wände sind im unterirdischen Bereich aus flachen Ferricrete-Platten mit Erdmörtel gesetzt und gegen die Grubenwände gemauert. Im Niveau oberhalb der (heutigen) Oberfläche des anstehenden Bodens (nicht der Geländeoberkante!) besitzt das Becken Reste einer Einfassung aus relativ grob zugearbeiteten Sandsteinblöcken, deren geglättete Ansichtsflächen zum Beckeninneren weisen. Es ist unklar, ob dieser obere Abschluss tatsächlich nur aus einer Blocklage bestand, oder ursprünglich höher reichte und so z. B. eine echte Brüstung bildete. Es fanden sich jedoch keine Versturzböcke, die darauf hinweisen könnten, wobei anzumerken ist, dass das Becken ja bereits in den 60er Jahren ausgeräumt wurde. Die Stärke der Einfassung beträgt etwa 20 cm, so dass sich die Außenabmessungen des

Das Becken ist mit einem einlagigen hellgrau-weißlichen Kalkmörtel ausgekleidet. Der Wandputz ist nur unvollständig erhalten. Der Estrich auf dem Boden des Beckens ist nahezu vollständig vorhanden, die Oberfläche jedoch stellenweise angegriffen. Die Auskleidung wurde nahtlos vom Estrich zum Wandputz ausgeführt.

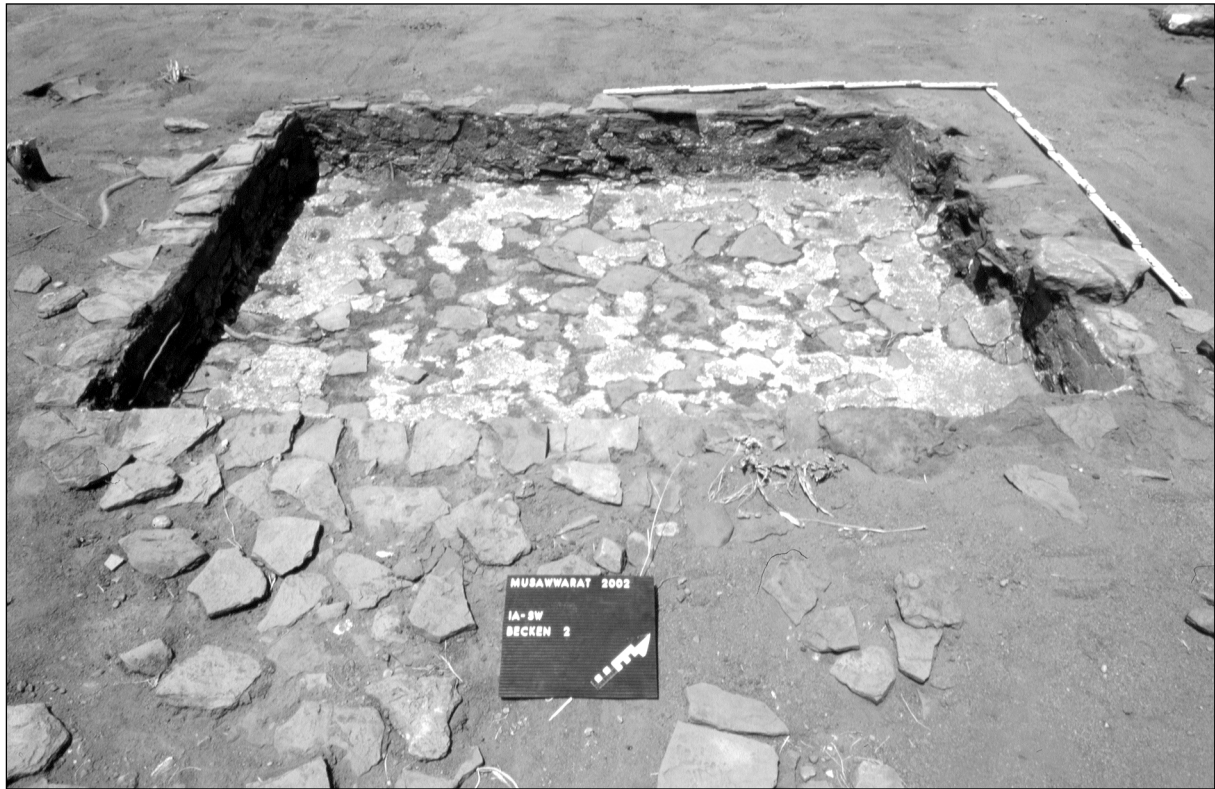
Abb. 3: Das Wasserbecken IA-SW/2 von Osten (Dia-Nr. 2002-24-24; Foto: Scheibner).

Dieses Becken wurde ca. 2 m nordnordöstlich von Becken 1 erfasst. Es wurde ebenfalls in den Boden eingetieft und besitzt exakt dieselbe Orientierung, seine Westwand liegt nahezu in einer Flucht mit der von Becken 1. Jedoch ist dieses neue Becken rechteckig und mit den lichten Maßen von ca. 2,40 m (NNE-SSW) x 1,60 m deutlich größer (Abb. 3). Die NW-Ecke des Beckens ist allerdings stark nach innen verdrückt, so dass die ursprünglich rechteckige Grundform in der Aufsicht nicht mehr erkennbar ist. Die Tiefe liegt am Rand bei 29 cm, in der NE-Ecke bei 29,5 cm und im Zentrum bei 32 cm. Das Wasser konnte also restlos in der Beckenmitte zusammenfließen.

Auch bei diesem Becken wurden die Wände aus Ferricrete-Platten errichtet. Sie schließen mit der Oberkante des Anstehenden ab. Nur auf der

Nordwand befindet sich ein verdrückter und gesprungener Sandsteinblock, dessen Ansprache als Rest einer ehemaligen Aufmauerung bzw. Einfassung entsprechend unsicher ist. Auf der Ostseite des Beckens befindet sich eine relativ dichte Konzentration von neben- und übereinander liegenden Ferricrete-Platten. Obgleich sie stellenweise pflasterartig wirkt, ist diese Interpretation fraglich. Als wahrscheinlicher muss gelten, dass es sich um verspülte Platten der Beckenwand handelt, deren Lage mit der Abflussrichtung der zahlreichen Spülrippen korreliert. Die Platten der Westwand lagen entsprechend in der Füllung des Beckeninneren.

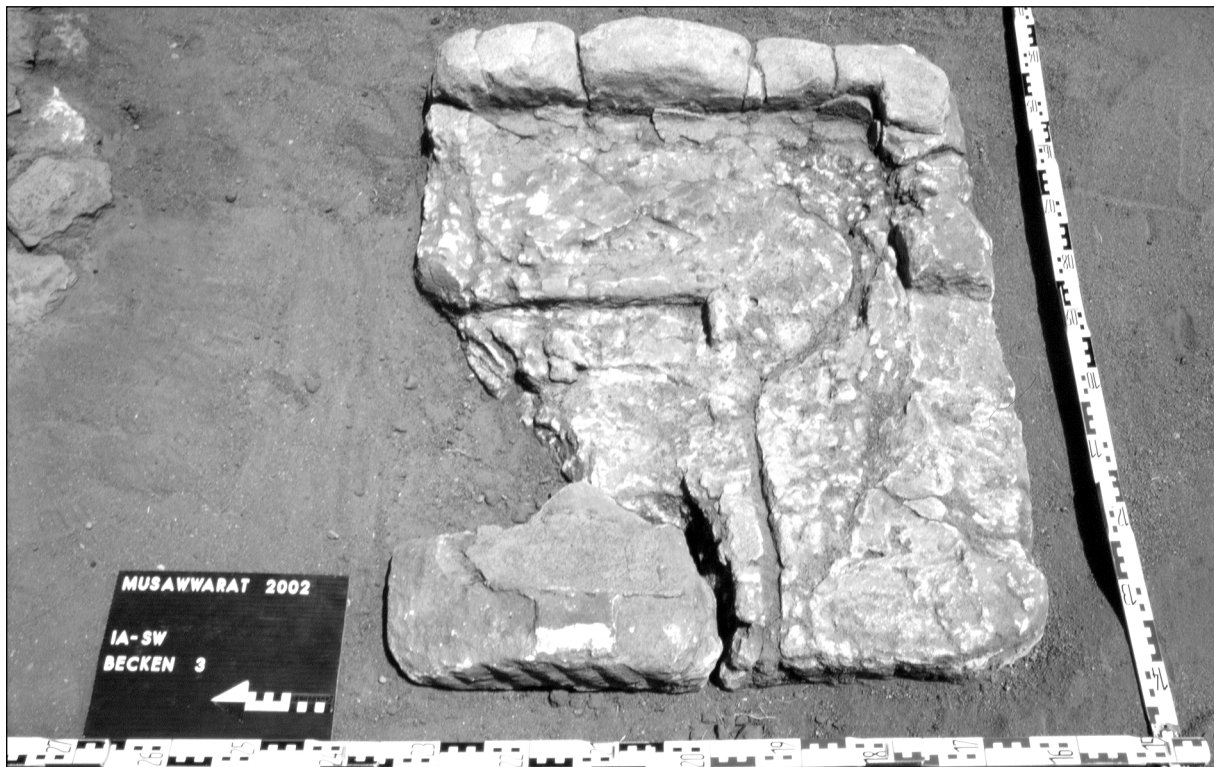
Abb. 5: Die beckenartige Struktur IA-SW/3 von Westen (Dia-Nr. 2002-25-05; Foto: Scheibner).

Dieser Befund unterscheidet sich völlig von den anderen drei Becken (Abb. 5). Er war erstmals bereits 1968 freigelegt und als Rest, genauer gesagt als SE-Ecke eines ansonsten zerstörten Beckens angesprochen worden.

Diese Interpretation kann nach der erneuten Untersuchung so nicht bestätigt werden. Zwar handelt es sich um eine beckenartige Struktur, jedoch ist sie nahezu vollständig erhalten bzw. war jedenfalls nicht größer und weist einige Besonderheiten auf.

Zum einen wurde sie oberirdisch errichtet, weist eine andere Orientierung auf und besteht zudem vollständig aus Sandstein. Die rekonstruierten

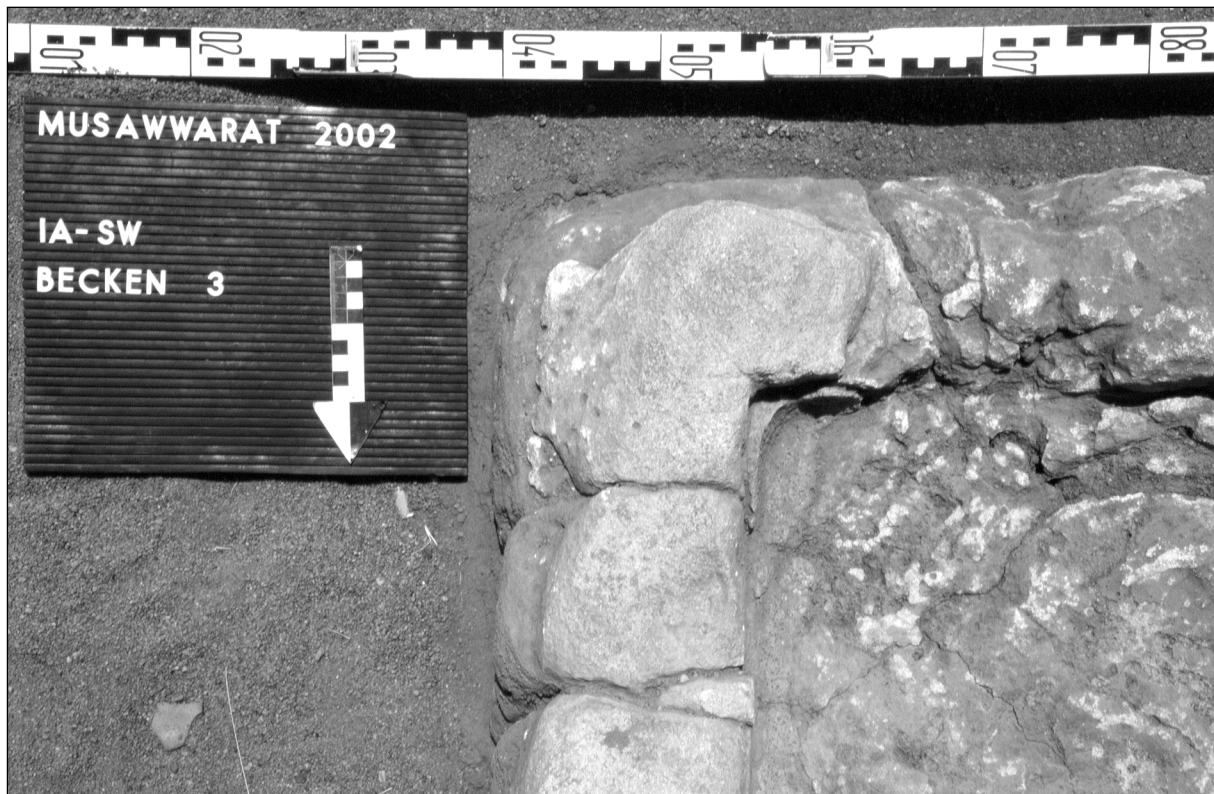
Das „Beckeninnere“ wurde aus dieser Platte herausgemeißelt. Dadurch entstand ein etwa 10 - 15 cm breiter, wulstartig erhabener Rand, der eine Höhe von ca. 10 cm hat (Abb. 6). Speziell die Innenecken sind sehr sauber ausgearbeitet. Etwa 29 cm vom östlichen und 26 cm vom südlichen Innenrand entfernt weist die Innenfläche einen rechtwinkligen Absatz bzw. eine Stufe auf, so dass der Boden im Zentrum etwa 3 cm tiefer liegt. Die Breite dieses tiefer liegenden Abschnittes lässt sich nicht mehr exakt ermitteln, da die jeweils gegenüberliegende nördliche und westliche Kante nicht

Abb. 6: Detail der SE-Ecke der Struktur IA-SW/3. Deutlich sind der eingesenkte Innenbereich, der wulstartige Rand und die Reste der Kalkmörtelauskleidung erkennbar (Dia-Nr. 2002-25-12; Foto: Scheibner).

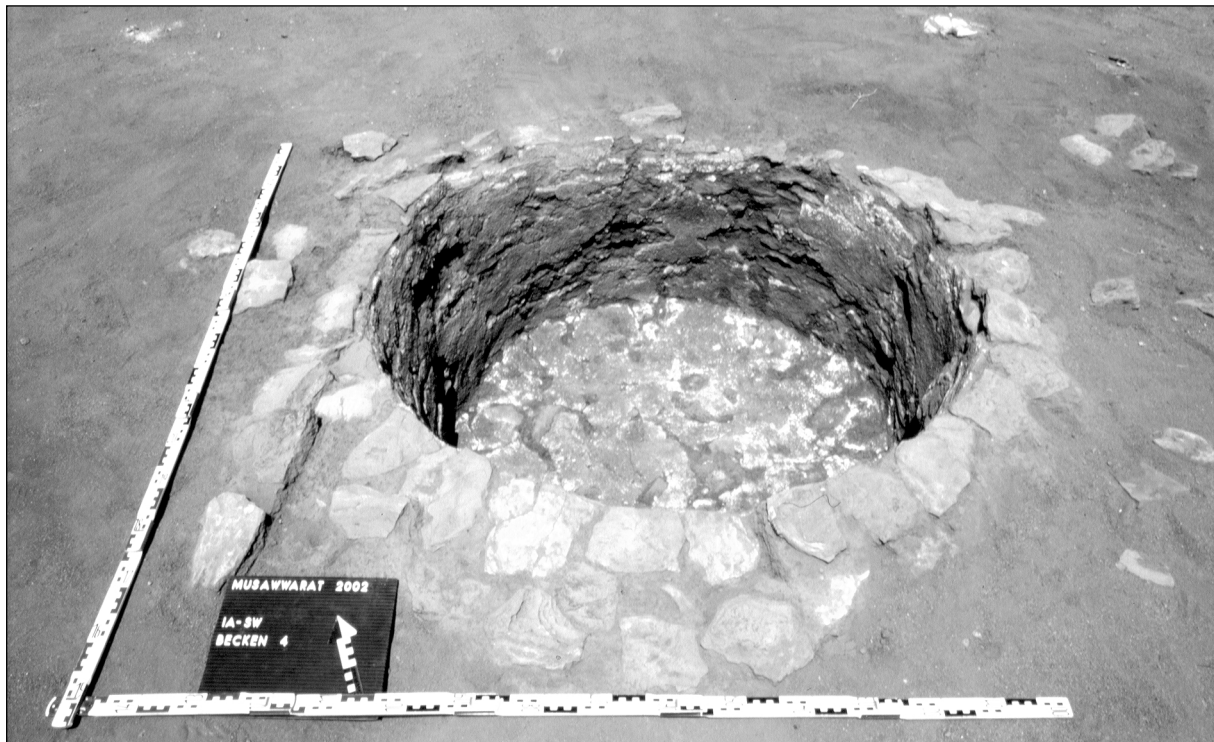
Abb. 7: Das Becken IA-SW/4 von Süden (Dia-Nr.2002-25-22; Foto: Scheibner).

Überraschenderweise wurde nur etwa einen halben Meter nördlich des bereits 1968 ergrabenen Befundes IA-SW/3 ein weiteres unbekanntes Becken erfasst (Abb. 7). Auch dieses weist eine Besonderheit auf - es ist rund. Runde Wasserbecken sind aus Musawwarat bislang nicht bekannt geworden. Errichtet wurde das Becken in der gleichen Art wie Becken 1 und 2. Es ist in den

anstehenden Boden eingetieft und seine Wandung ist aus Ferricrete-Platten gemauert. Ebenso wie die beiden anderen Becken schließt es mit der Oberkante des Anstehenden ab, Reste einer eventuellen Sandsteinaufmauerung bzw. -einfassung waren nicht vorhanden.

Die Rundung des Beckens ist nicht vollkommen gleichmäßig. So weist es in N-S-Richtung einen Durchmesser von 1,20 m auf, in W-E-Richtung misst es maximal 1,30 m. Mit 60 cm ist es deutlich tiefer als Becken 1 und 2.

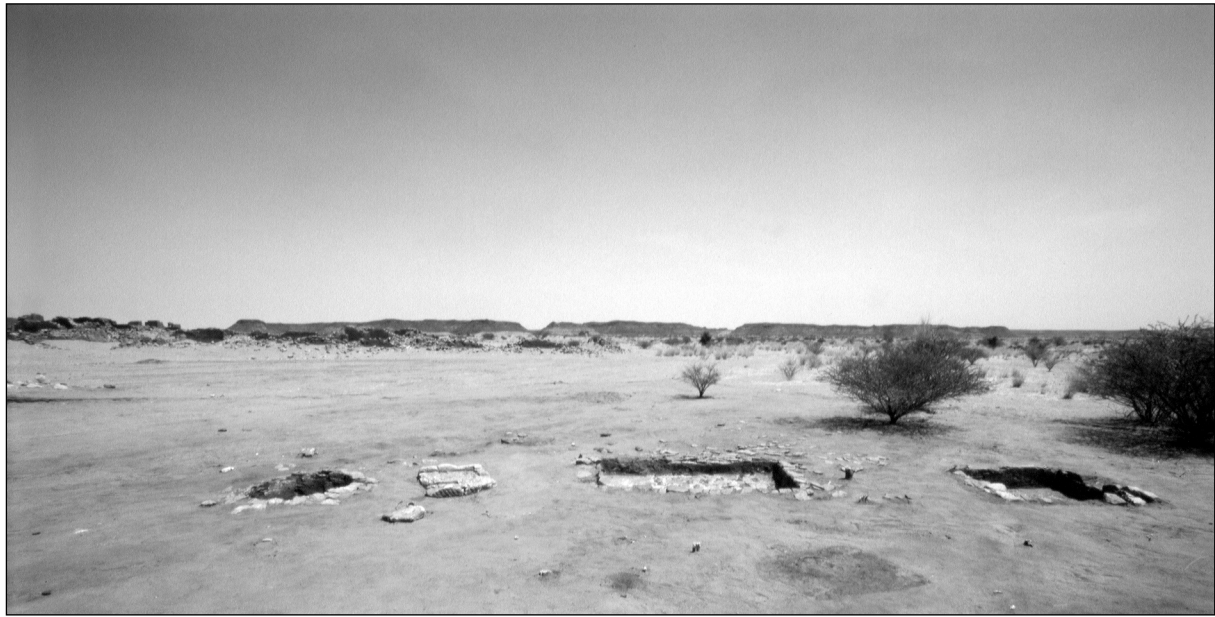
Abb. 8: Übersichtsaufnahme der vier Becken von Westen. Im Vordergrund die Lage des Gefäßrestes, kenntlich durch die viereckige geputzte Fläche. Im Hintergrund der Südteil der Großen Anlage (Dia-Nr. 2002-25-37; Foto: Scheibner).

Das etwa 400 m<sup>2</sup> große Untersuchungsareal erbrachte neben zwei aus der 7. Kampagne 1968 bekannten Objekten (1 und 3) zwei weitere Wasserbecken und eine Gefäßstelle. Diese Befunde sind auf einer Fläche von 10 m NNE-SSW x 3 m konzentriert. Sie befinden sich damit im zentralen Bereich der Westhälfte des Untersuchungsareals.

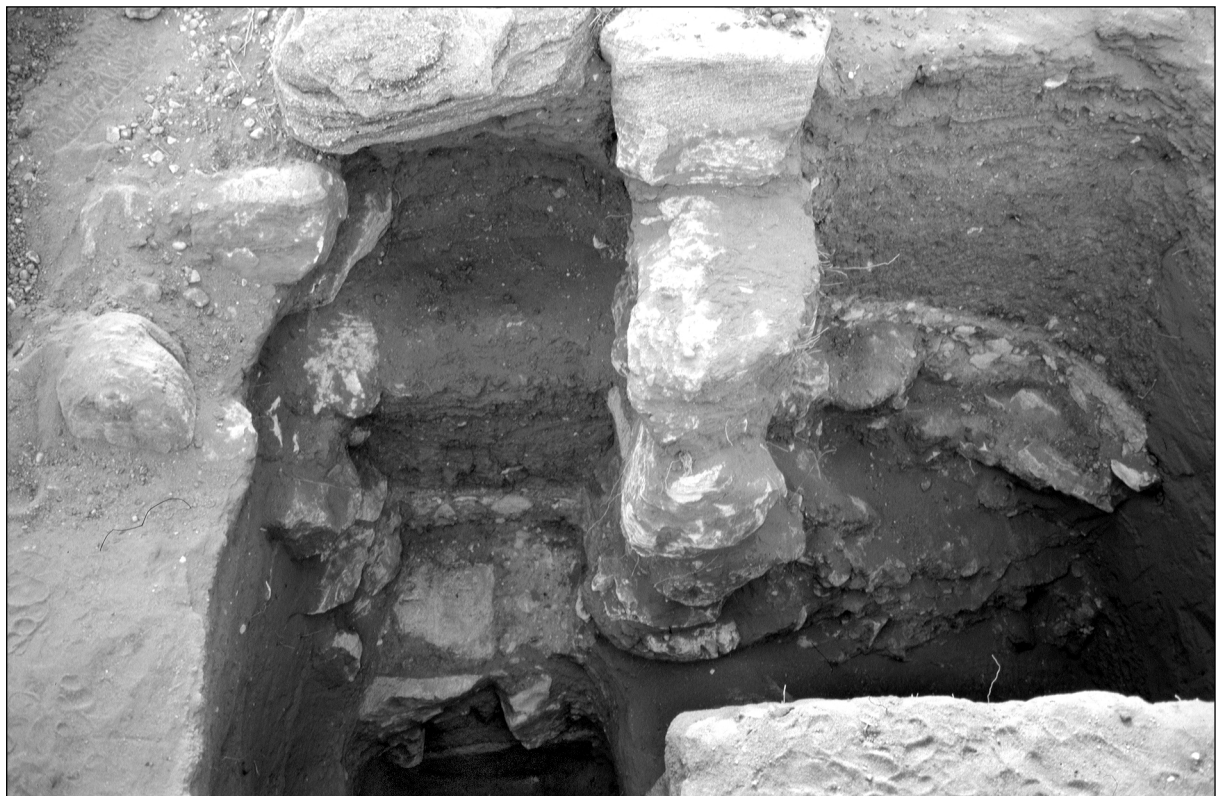
Abb. 9: Westprofil der Sondage im alten Schnitt W 3 an der Wasserleitung II F (Dia-Nr. 2002-26-14; Foto: Scheibner).

Daraufhin ließ der Verfasser einen Teilbereich des alten Wasserleitungsschnittes W 3 aus der 3. Kampagne 1961/62 (Hintze 1962; 1963) wieder öffnen. Speziell handelte es sich dabei um den Abschnitt vor dessen Westprofil, in dem die Wasserleitung II F, die auch hier noch oberflächlich sichtbar ist, geschnitten wird. Nachdem die Leitung im Profil bis zur Sohle sichtbar war, ergab sich folgendes Bild (Abb. 9):

Der Querschnitt der Leitung ist hier ungewöhnlich groß und misst 45 cm in der Breite und 85 cm in der Höhe. Sie wurde aus grob zugearbeiteten

Sandsteinblöcken errichtet und besteht auf der Südseite aus 5 - 6, auf der Nordseite aus 6 übereinander geschichteten mittelgroßen Blöcken. Oben weist sie eine Abdeckung aus quer gelegten dicken Sandsteinplatten auf. Die Leitung besitzt an dieser Stelle eine Sandsteinsohle. Dies war in der Dokumentation der 60er Jahre nicht zu erkennen und - bis auf eine kurze Bemerkung im Vorbericht (Hintze 1962, 460), wo die Leitung allgemein als "mit glatten Steinen gepflastert" beschrieben wird - nicht wieder erwähnt worden. Das Sohlenniveau liegt bei 10,48 m r. H.

Über dieser Sohle befindet sich eine etwa 5 cm starke Packung(?) aus Sandsteinbrocken und Lehm, bei der es sich möglicherweise um eine zusätzliche Abdichtung handelt. Der komplette Leitungsquerschnitt darüber war mit Schwemmkiessen und -sand aufgefüllt. Auch im Außenbereich der Leitung II F sind sandig-kiesige Schwemmschichten des Abschwemmkegels des Großen Hafirs vorhanden. Sie liegen oberhalb einer bauhorizontartigen Schuttstrate, deren Oberkante bei 11,00 m r. H. an die nördlichen Wangen anstößt, jedoch stark nach Norden abfällt. Dieser Horizont ist etwa 15 - 20 cm mächtig. Etwas darunter, getrennt durch eine sandig-kiesige Schicht, befindet sich eine weitere Packung aus Sandsteinschutt. Es scheint sich bei diesem Schichtpaket um die Böschung des sogenannten

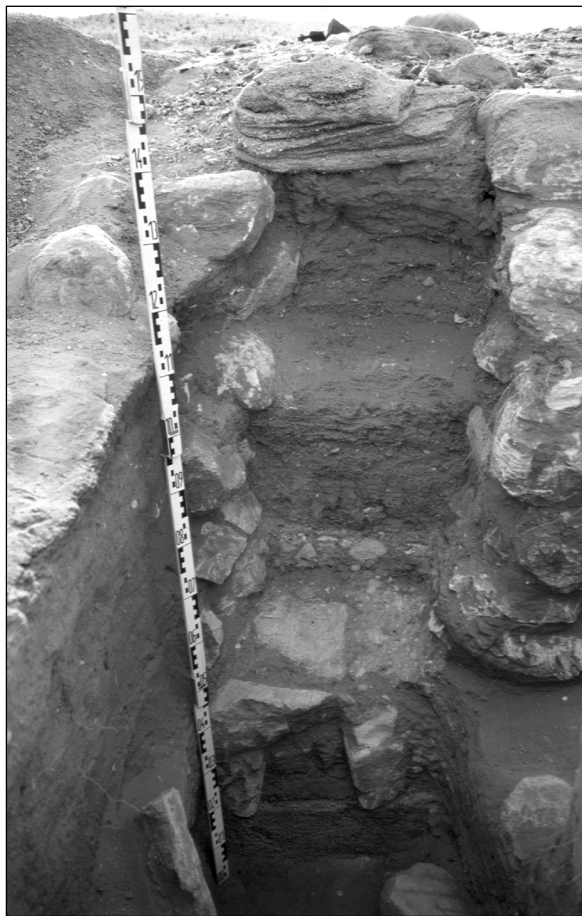
Abb. 10: Westprofil mit Wasserleitung II F und der älteren Leitung II F-2 (Dia-Nr. 2002-26-09; Foto: Scheibner).

Es ergab sich – wie üblich, wenn keine Zeit mehr ist – eine kleine Sensation: Unter der Wasserleitung II F fand sich nicht der Anstehende, sondern eine ältere Wasserleitung (Abb. 10 - 11). Unklar ist, weshalb sie in den 60er Jahren unbemerkt blieb. Es ist jedoch klar, dass diese Leitung im Planum des alten Schnittes W 3 nicht mehr vorhanden ist und demzufolge vermutlich beim Schneiden der Leitung II F mit zerstört wurde. Dies ergibt sich aus den Grabungsfotos der 3. Kampagne 1961/62 (Hintze 1963, 77: Tafeln VI a und b). Auf beiden Fotos ist die alte Leitung im Profil des Schnittes W 3 sichtbar, wurde aber als solche nicht erkannt.

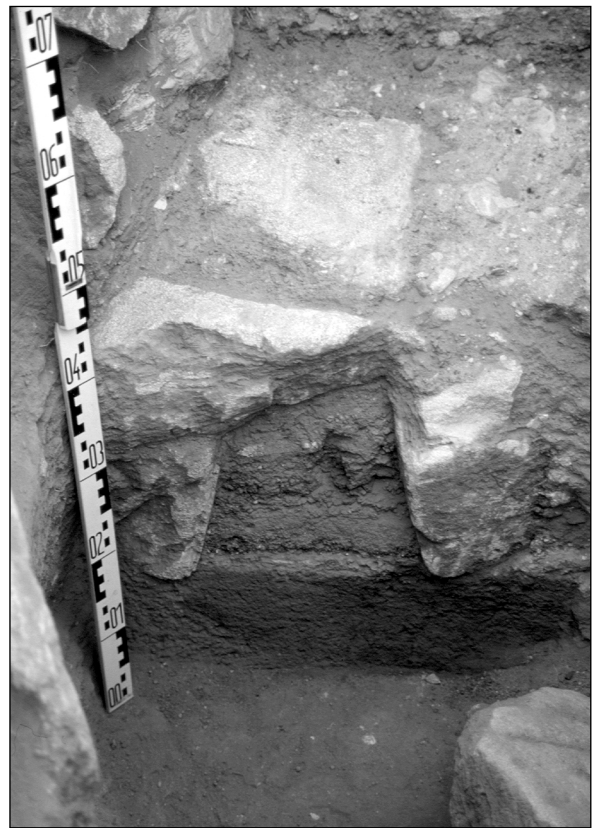
Abb. 11: Detailansicht der alten Wasserleitung II F-2 im Profil (Dia-Nr. 2002-26-08; Foto: Scheibner).

Diese ältere Leitung, die ich bis auf Weiteres mit II F-2 bezeichnen möchte, ist deutlich kleiner und etwas anders konstruiert. Hingegen entspricht sie in allen Details jenem Teilabschnitt der Wasserleitung 223 in der Großen Anlage, der nicht aus Sandsteinröhren, sondern aus Wangenplatten und Decksteinen errichtet wurde.

Denn in dieser Weise ist auch die Leitung II F-2 ausgeführt. Ihre sehr sauber zugearbeiteten Wangen bestehen aus (längs-)hochkant gestellten Sandsteinplatten von 20 cm Höhe und 10 cm Dicke, die sich leicht nach innen neigen. Darüber dient eine quergelegte 12 cm starke Sandsteinplatte als Abdeckung. Diese Abdeckung stellt gleichzeitig die oben erwähnte Sohle der darüber errichteten Leitung II F dar. Im Gegensatz dazu besitzt II F-2 keine steinerne Sohle, sondern als solche dient hier eine Lehm-Ton-Packung von 2 - 3 cm Stärke. Sie liegt etwa 3 - 4 cm oberhalb der Wangenunterkanten in einem Niveau von 10,135 m r. H. Der Leitungsquerschnitt misst in der Breite auf der Sohle 20 cm, oben unter der Abdeckung 16 cm und seine Höhe beträgt etwa 15 cm. Zum Vergleich: Der lichte Querschnitt der Wasserleitung 223 misst an ihrer röhrenförmigen Einmündung<sup>3)</sup> ins Wasserbecken 242 in der Breite 16 und in der Höhe 14,5 cm!
