NEUE UNTERSUCHUNGEN ZUR WASSERVERSORGUNG VON MUSAWWARAT ES SUFRA - ERGEBNISSE DER KAMPAGNE 2002

I. DIE UNTERSUCHUNGEN IM AREAL IA - SW

2. DIE UNTERSUCHUNGEN AN DEN WASSERLEITUNGEN 223 UND II F UND DIE NEUE WASSERLEITUNG II F-2

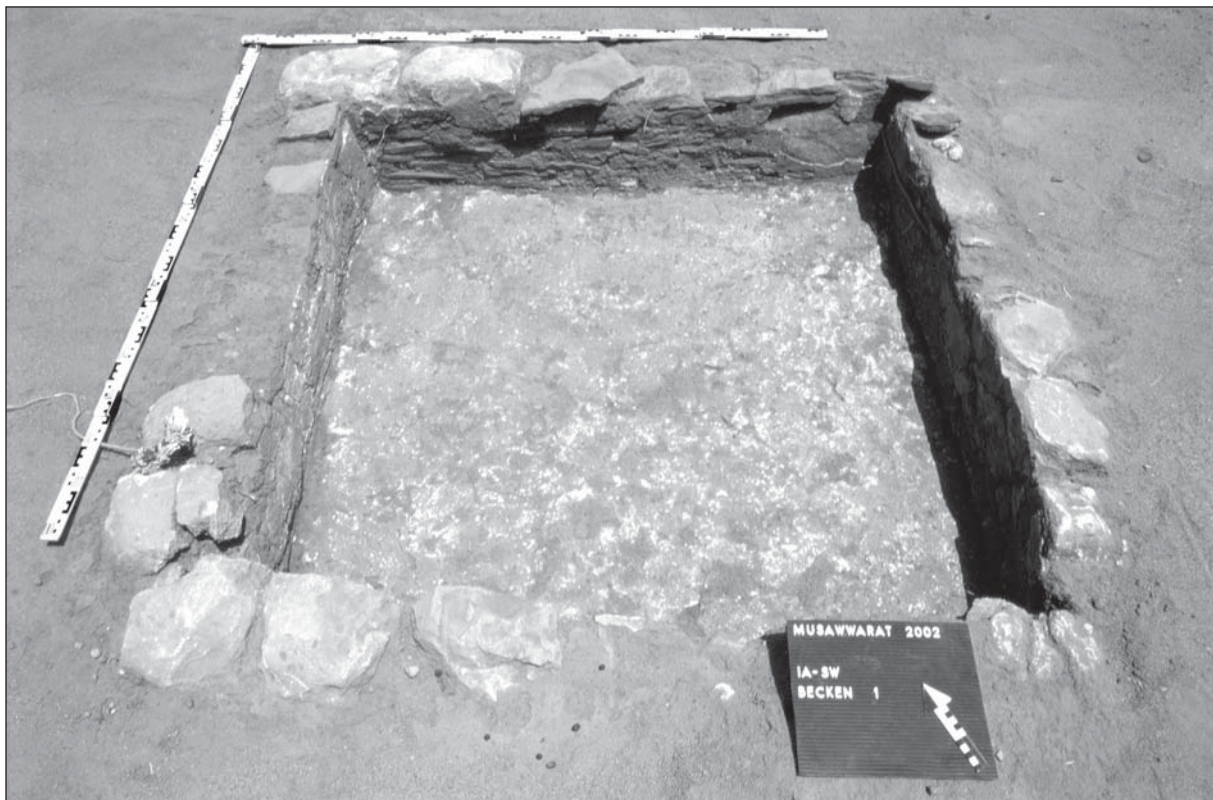
Abb. 2: Das Wasserbecken IA-SW/1 von Süden. (Dia-Nr. 2002-24-19; Foto: Scheibner).

Hierbei handelt es sich um eines der bereits 1968 erfassten Becken. Es wurde in den anstehenden Boden eingetieft und besitzt einen annähernd quadratischen Grundriss (Abb. 2). Die lichten Maße betragen 1,26 - 1,36 m in NNE-SSW- und 1,34 - 1,37 m in ESE-WNW-Richtung. Die erhaltene Tiefe beträgt noch 33 cm.

Die Wände sind im unterirdischen Bereich aus flachen Ferricrete-Platten mit Erdmörtel gesetzt und gegen die Grubenwände gemauert. Im Niveau oberhalb der (heutigen) Oberfläche des anstehenden Bodens (nicht der Geländeoberkante!) besitzt das Becken Reste einer Einfassung aus relativ grob zugearbeiteten Sandsteinblöcken, deren geglättete Ansichtsflächen zum Beckeninneren weisen. Es ist unklar, ob dieser obere Abschluss tatsächlich nur aus einer Blocklage bestand, oder ursprünglich höher reichte und so z. B. eine echte Brüstung bildete. Es fanden sich jedoch keine Versturzböcke, die darauf hinweisen könnten, wobei anzumerken ist, dass das Becken ja bereits in den 60er Jahren ausgeräumt wurde. Die Stärke der Einfassung beträgt etwa 20 cm, so dass sich die Außenabmessungen des

Das Becken ist mit einem einlagigen hellgrau-weißlichen Kalkmörtel ausgekleidet. Der Wandputz ist nur unvollständig erhalten. Der Estrich auf dem Boden des Beckens ist nahezu vollständig vorhanden, die Oberfläche jedoch stellenweise angegriffen. Die Auskleidung wurde nahtlos vom Estrich zum Wandputz ausgeführt.

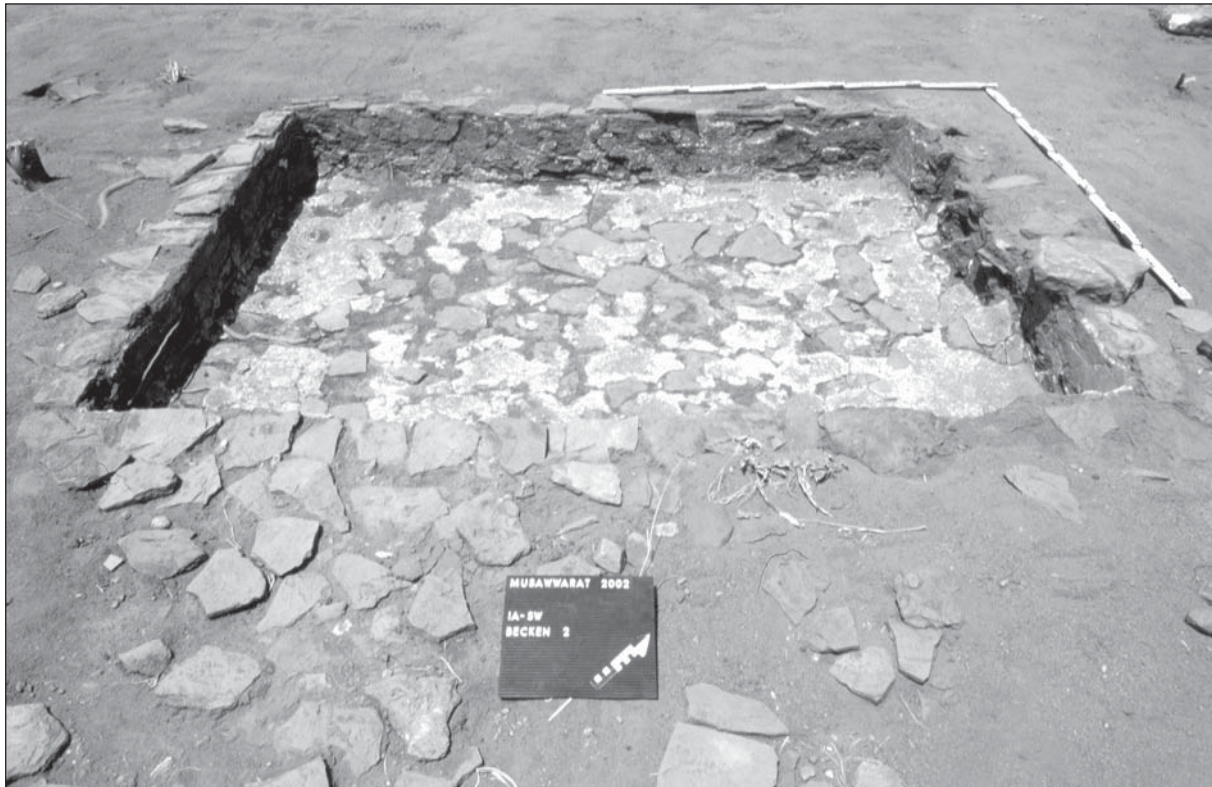
Abb. 3: Das Wasserbecken IA-SW/2 von Osten (Dia-Nr. 2002-24-24; Foto: Scheibner).

Dieses Becken wurde ca. 2 m nordnordöstlich von Becken 1 erfasst. Es wurde ebenfalls in den Boden eingetieft und besitzt exakt dieselbe Orientierung, seine Westwand liegt nahezu in einer Flucht mit der von Becken 1. Jedoch ist dieses neue Becken rechteckig und mit den lichten Maßen von ca. 2,40 m (NNE-SSW) x 1,60 m deutlich größer (Abb. 3). Die NW-Ecke des Beckens ist allerdings stark nach innen verdrückt, so dass die ursprünglich rechteckige Grundform in der Aufsicht nicht mehr erkennbar ist. Die Tiefe liegt am Rand bei 29 cm, in der NE-Ecke bei 29,5 cm und im Zentrum bei 32 cm. Das Wasser konnte also restlos in der Beckenmitte zusammenfließen.

Auch bei diesem Becken wurden die Wände aus Ferricrete-Platten errichtet. Sie schließen mit der Oberkante des Anstehenden ab. Nur auf der

Nordwand befindet sich ein verdrückter und gesprungener Sandsteinblock, dessen Ansprache als Rest einer ehemaligen Aufmauerung bzw. Einfassung entsprechend unsicher ist. Auf der Ostseite des Beckens befindet sich eine relativ dichte Konzentration von neben- und übereinander liegenden Ferricrete-Platten. Obgleich sie stellenweise pflasterartig wirkt, ist diese Interpretation fraglich. Als wahrscheinlicher muss gelten, dass es sich um verspülte Platten der Beckenwand handelt, deren Lage mit der Abflussrichtung der zahlreichen Spülrinnen korreliert. Die Platten der Westwand lagen entsprechend in der Füllung des Beckeninneren.

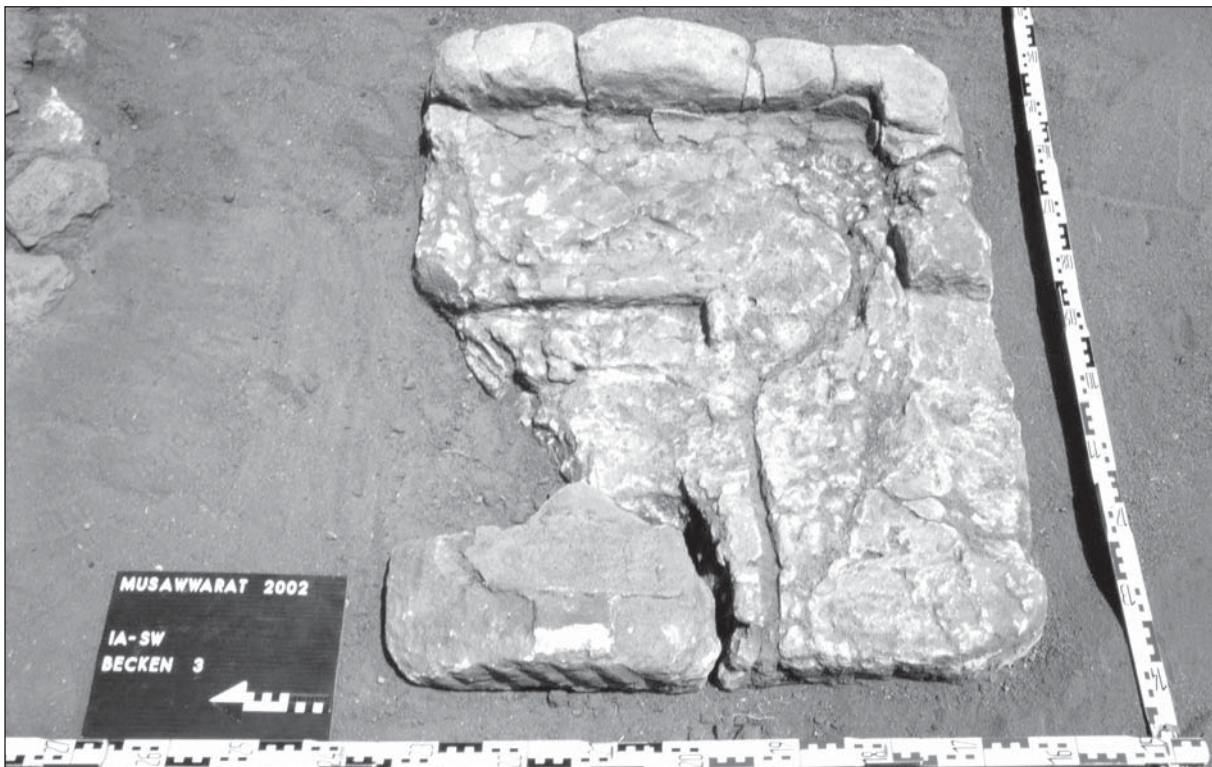
Abb. 5: Die beckenartige Struktur IA-SW/3 von Westen (Dia-Nr. 2002-25-05; Foto: Scheibner).

Dieser Befund unterscheidet sich völlig von den anderen drei Becken (Abb. 5). Er war erstmals bereits 1968 freigelegt und als Rest, genauer gesagt als SE-Ecke eines ansonsten zerstörten Beckens angesprochen worden.

Zum einen wurde sie oberirdisch errichtet, weist eine andere Orientierung auf und besteht zudem vollständig aus Sandstein. Die rekonstruierten

Abmessungen betragen 1 m W-E und 80 cm N-S. Ungeachtet des oberflächlichen Erscheinungsbildes scheint es sich hierbei sogar um eine monolithische Sandsteinplatte zu handeln, die inzwischen mehrfach - möglicherweise entlang von Klüften - gerissen ist, wodurch insbesondere am Rand der Eindruck von Fugen zwischen mehreren nebeneinander versetzten Blöcken entsteht.

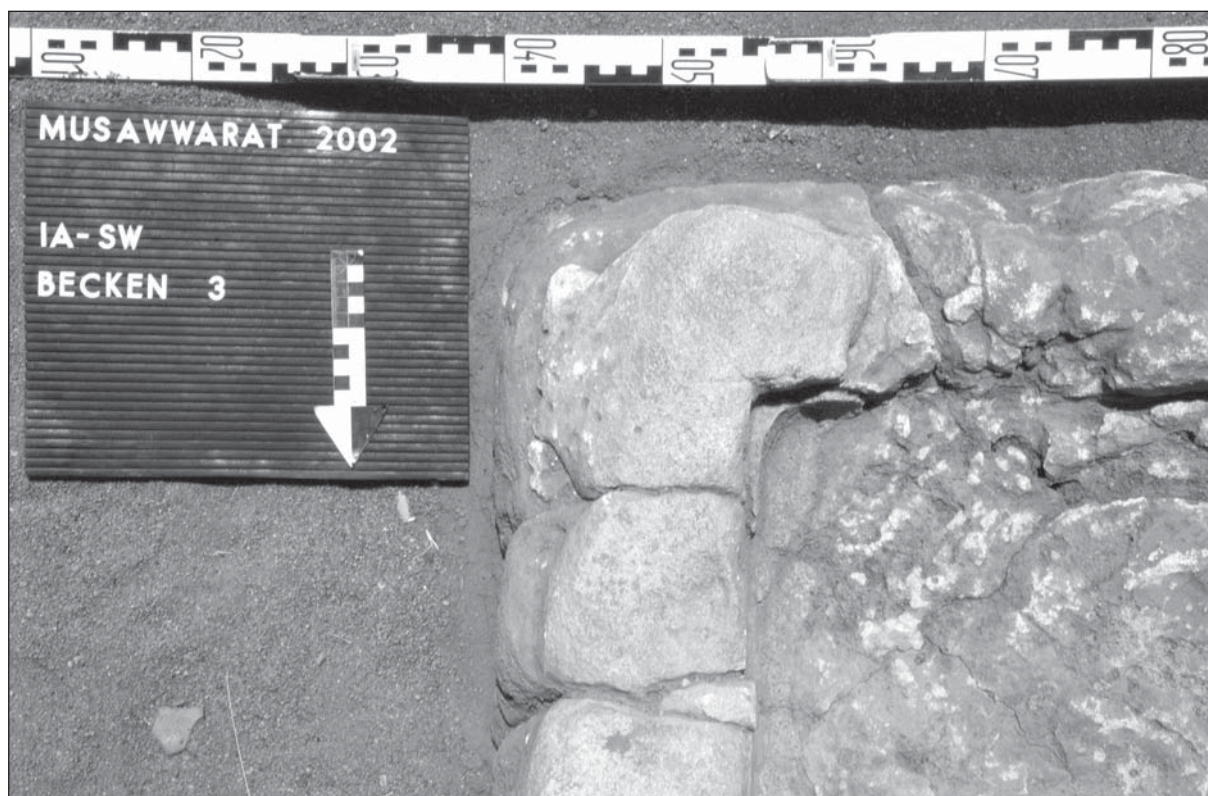
Abb. 6: Detail der SE-Ecke der Struktur IA-SW/3. Deutlich sind der eingesenkte Innenbereich, der wulstartige Rand und die Reste der Kalkmörtelauskleidung erkennbar (Dia-Nr. 2002-25-12; Foto: Scheibner).

Das „Beckeninnere“ wurde aus dieser Platte herausgemeißelt. Dadurch entstand ein etwa 10 - 15 cm breiter, wulstartig erhabener Rand, der eine Höhe von ca. 10 cm hat (Abb. 6). Speziell die Innenecken sind sehr sauber ausgearbeitet. Etwa 29 cm vom östlichen und 26 cm vom südlichen Innenrand entfernt weist die Innenfläche einen rechtwinkligen Absatz bzw. eine Stufe auf, so dass der Boden im Zentrum etwa 3 cm tiefer liegt. Die Breite dieses tiefer liegenden Abschnittes lässt sich nicht mehr exakt ermitteln, da die jeweils gegenüberliegende nördliche und westliche Kante nicht

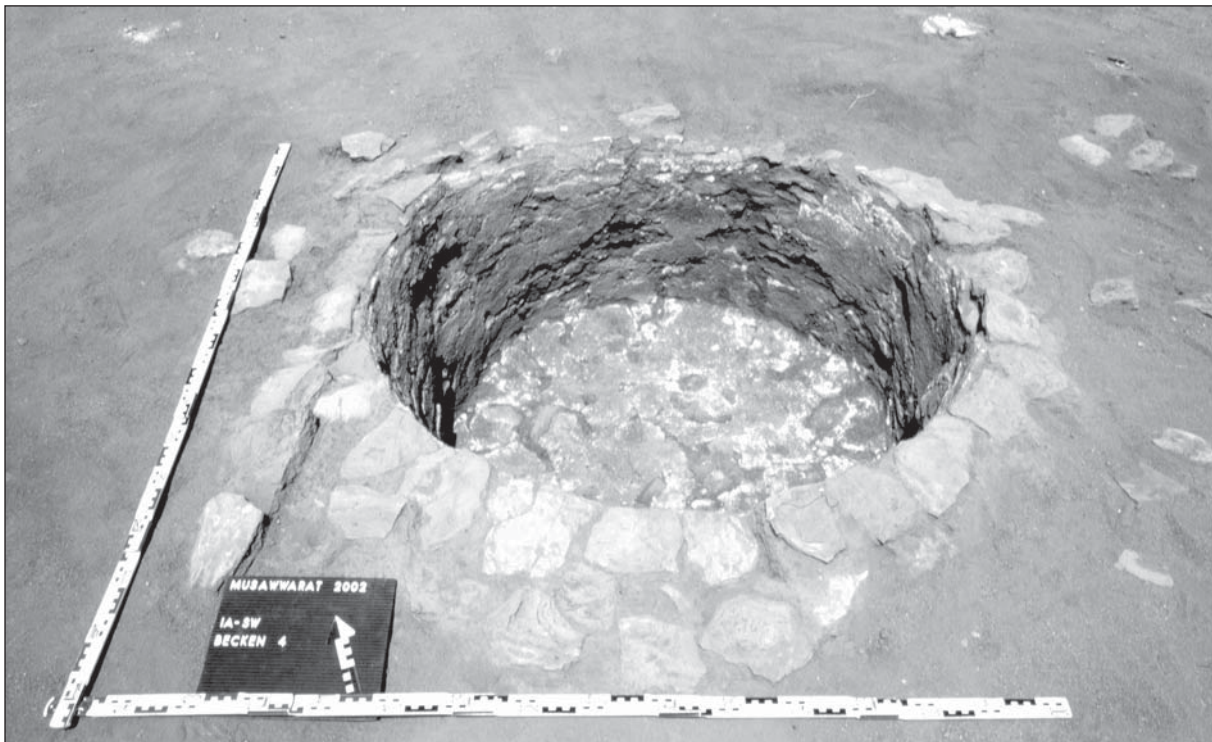
Abb. 7: Das Becken IA-SW/4 von Süden (Dia-Nr.2002-25-22; Foto: Scheibner).

Überraschenderweise wurde nur etwa einen halben Meter nördlich des bereits 1968 ergabenen Befundes IA-SW/3 ein weiteres unbekanntes Becken erfasst (Abb. 7). Auch dieses weist eine Besonderheit auf - es ist rund. Runde Wasserbecken sind aus Musawwarat bislang nicht bekannt geworden. Errichtet wurde das Becken in der gleichen Art wie Becken 1 und 2. Es ist in den

anstehenden Boden eingetieft und seine Wandung ist aus Ferricrete-Platten gemauert. Ebenso wie die beiden anderen Becken schließt es mit der Oberkante des Anstehenden ab, Reste einer eventuellen Sandsteinaufmauerung bzw. -einfassung waren nicht vorhanden.

Die Rundung des Beckens ist nicht vollkommen gleichmäßig. So weist es in N-S-Richtung einen Durchmesser von 1,20 m auf, in W-E-Richtung misst es maximal 1,30 m. Mit 60 cm ist es deutlich tiefer als Becken 1 und 2.

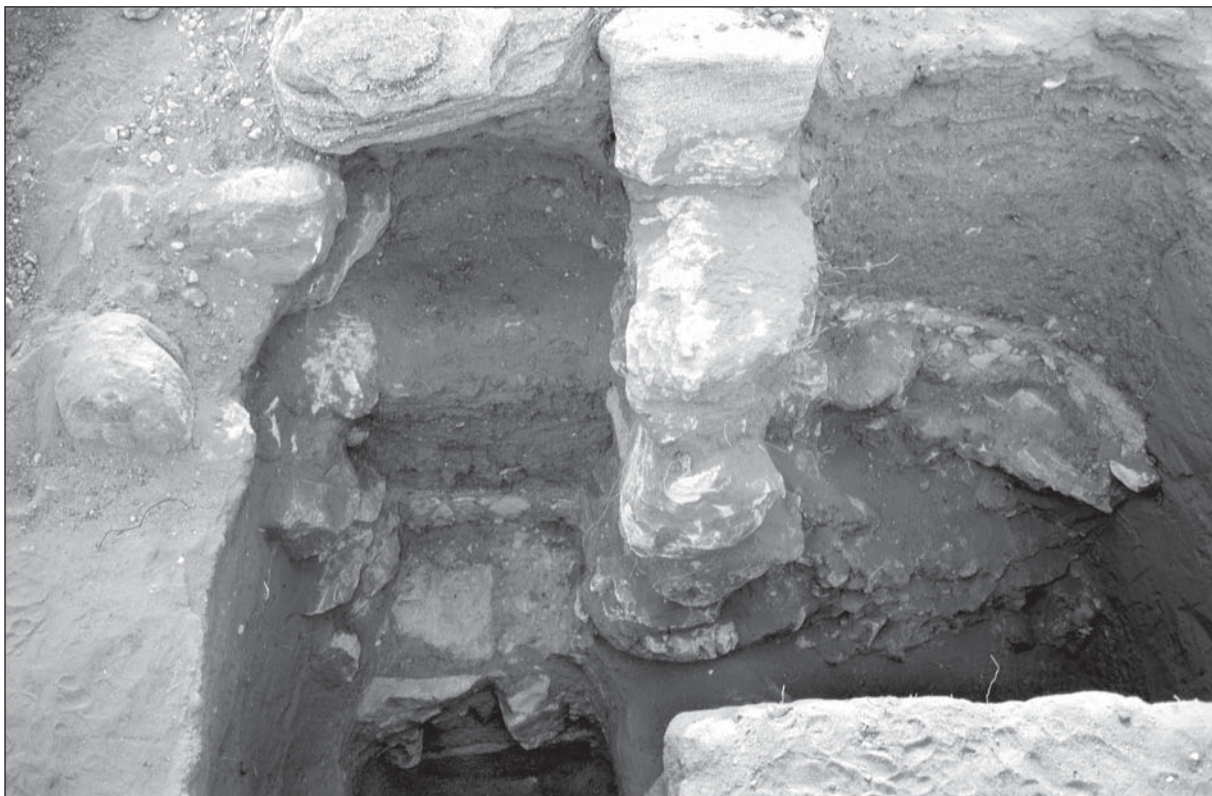
Abb. 9: Westprofil der Sondage im alten Schnitt W 3 an der Wasserleitung II F (Dia-Nr. 2002-26-14; Foto: Scheibner).

Daraufhin ließ der Verfasser einen Teilbereich des alten Wasserleitungsschnittes W 3 aus der 3. Kampagne 1961/62 (Hintze 1962; 1963) wieder öffnen. Speziell handelte es sich dabei um den Abschnitt vor dessen Westprofil, in dem die Wasserleitung II F, die auch hier noch oberflächlich sichtbar ist, geschnitten wird. Nachdem die Leitung im Profil bis zur Sohle sichtbar war, ergab sich folgendes Bild (Abb. 9):

Der Querschnitt der Leitung ist hier ungewöhnlich groß und misst 45 cm in der Breite und 85 cm in der Höhe. Sie wurde aus grob zugearbeiteten

Sandsteinblöcken errichtet und besteht auf der Südseite aus 5 - 6, auf der Nordseite aus 6 übereinander geschichteten mittelgroßen Blöcken. Oben weist sie eine Abdeckung aus quer gelegten dicken Sandsteinplatten auf. Die Leitung besitzt an dieser Stelle eine Sandsteinsohle. Dies war in der Dokumentation der 60er Jahre nicht zu erkennen und - bis auf eine kurze Bemerkung im Vorbericht (Hintze 1962, 460), wo die Leitung allgemein als "mit glatten Steinen gepflastert" beschrieben wird - nicht wieder erwähnt worden. Das Sohlenniveau liegt bei 10,48 m r. H.

Über dieser Sohle befindet sich eine etwa 5 cm starke Packung(?) aus Sandsteinbrocken und Lehm, bei der es sich möglicherweise um eine zusätzliche Abdichtung handelt. Der komplette Leitungsquerschnitt darüber war mit Schwemmkiessen und -sanden aufgefüllt. Auch im Außenbereich der Leitung II F sind sandig-kiesige Schwemmschichten des Abschwemmkegels des Großen Hafirs vorhanden. Sie liegen oberhalb einer bauhorizontartigen Schuttstrate, deren Oberkante bei 11,00 m r. H. an die nördlichen Wangen anstößt, jedoch stark nach Norden abfällt. Dieser Horizont ist etwa 15 - 20 cm mächtig. Etwas darunter, getrennt durch eine sandig-kiesige Schicht, befindet sich eine weitere Packung aus Sandsteinschutt. Es scheint sich bei diesem Schichtpaket um die Böschung des sogenannten

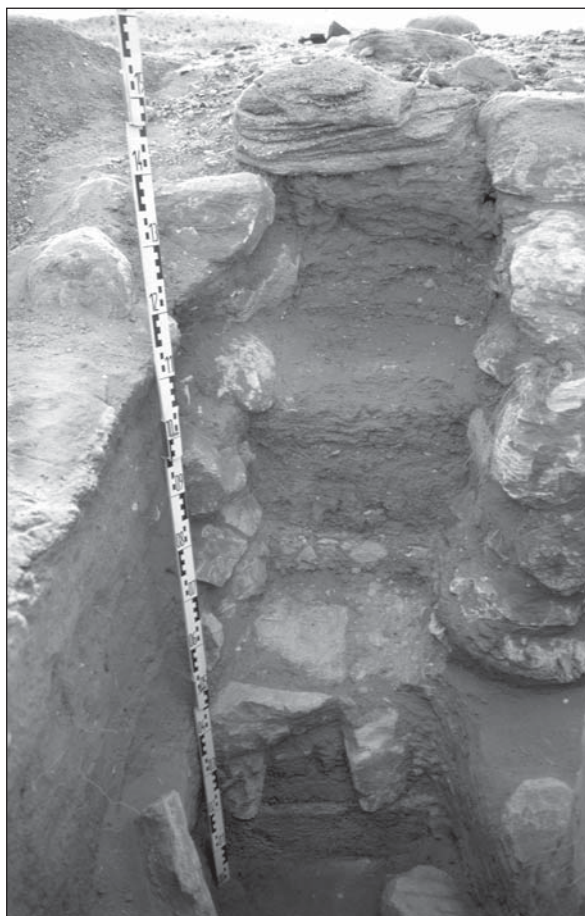
Abb. 10: Westprofil mit Wasserleitung II F und der älteren Leitung II F-2 (Dia-Nr. 2002-26-09; Foto: Scheibner).

Es ergab sich - wie üblich, wenn keine Zeit mehr ist - eine kleine Sensation: Unter der Wasserleitung II F fand sich nicht der Anstehende, sondern eine ältere Wasserleitung (Abb. 10 - 11). Unklar ist, weshalb sie in den 60er Jahren unbemerkt blieb. Es ist jedoch klar, dass diese Leitung im Planum des alten Schnittes W 3 nicht mehr vorhanden ist und demzufolge vermutlich beim Schneiden der Leitung II F mit zerstört wurde. Dies ergibt sich aus den Grabungsfotos der 3. Kampagne 1961/62 (Hintze 1963, 77: Tafeln VI a und b). Auf beiden Fotos ist die alte Leitung im Profil des Schnittes W 3 sichtbar, wurde aber als solche nicht erkannt.

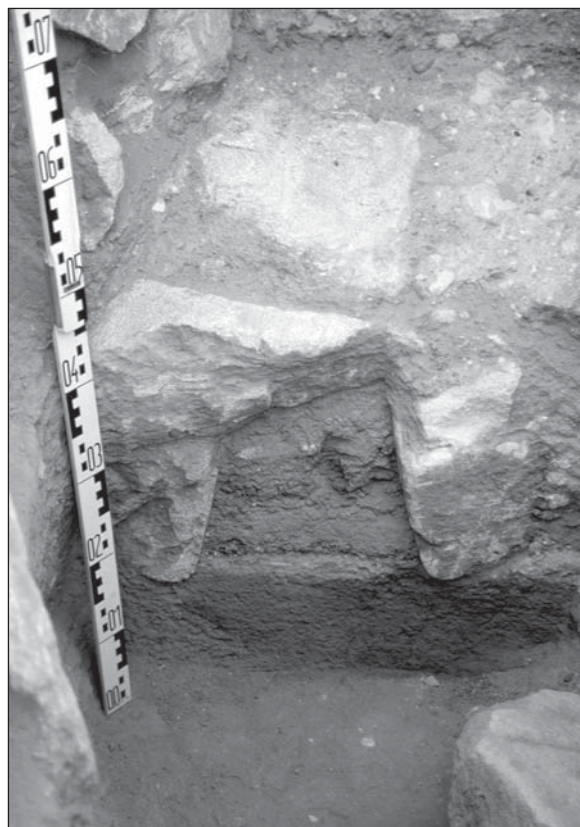
Abb. 11: Detailansicht der alten Wasserleitung II F-2 im Profil (Dia-Nr. 2002-26-08; Foto: Scheibner).

Diese ältere Leitung, die ich bis auf Weiteres mit II F-2 bezeichnen möchte, ist deutlich kleiner und etwas anders konstruiert. Hingegen entspricht sie in allen Details jenem Teilabschnitt der Wasserleitung 223 in der Großen Anlage, der nicht aus Sandsteinröhren, sondern aus Wangenplatten und Decksteinen errichtet wurde.

Denn in dieser Weise ist auch die Leitung II F-2 ausgeführt. Ihre sehr sauber zugearbeiteten Wangen bestehen aus (längs-)hochkant gestellten Sandsteinplatten von 20 cm Höhe und 10 cm Dicke, die sich leicht nach innen neigen. Darüber dient eine quergelegte 12 cm starke Sandsteinplatte als Abdeckung. Diese Abdeckung stellt gleichzeitig die oben erwähnte Sohle der darüber errichteten Leitung II F dar. Im Gegensatz dazu besitzt II F-2 keine steinerne Sohle, sondern als solche dient hier eine Lehm-Ton-Packung von 2 - 3 cm Stärke. Sie liegt etwa 3 - 4 cm oberhalb der Wangenunterkanten in einem Niveau von 10,135 m r. H. Der Leitungsquerschnitt misst in der Breite auf der Sohle 20 cm, oben unter der Abdeckung 16 cm und seine Höhe beträgt etwa 15 cm. Zum Vergleich: Der lichte Querschnitt der Wasserleitung 223 misst an ihrer röhrenförmigen Einmündung³⁾ ins Wasserbecken 242 in der Breite 16 und in der Höhe 14,5 cm!
