THOMAS SCHEIBNER

# ERGEBNISSE NEUER UNTERSUCHUNGEN AUF DER ZENTRALTERRASSE DER GROSSEN ANLAGE VON MUSAWWARAT ES-SUFRA

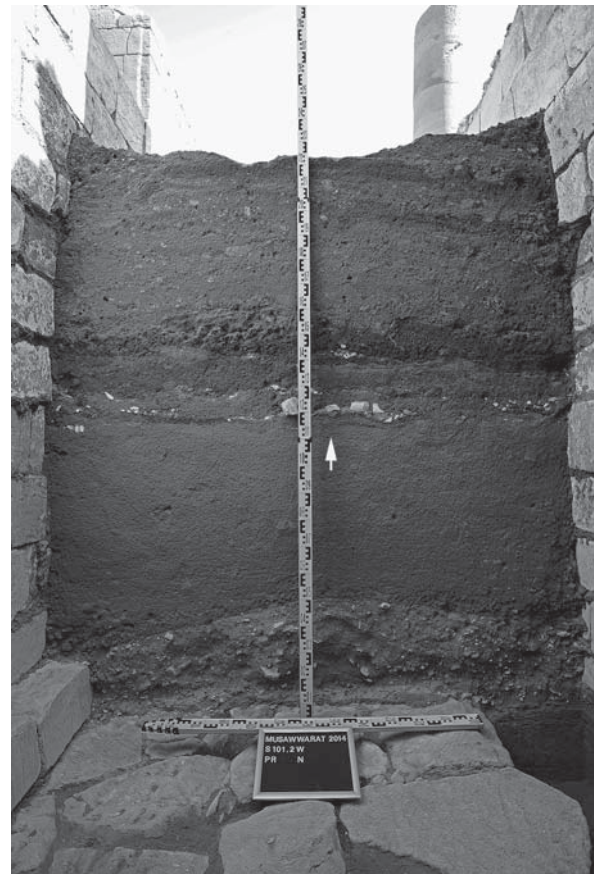
Abb. 2: Das Nordprofil des Schnittes 101.2W. Im Vordergrund das Fundament der Bauperiode 4. Oberhalb des Pfeils befindet sich die sekundäre Arbeitsplattform (Foto: Scheibner).

Im Nordprofil des Schnittes 101.2W (Abb. 2) sind östlich des Fundamentes der 4. Bauperiode der zugehörige Fundamentgraben und der Bauhorizont erhalten.<sup>4</sup> Über und neben dem Fundament war ein deutlicher Abrisshorizont zu erkennen, in dem sich hier(!) gleichzeitig der unterste Bauhorizont des Tempels der 6. Bauperiode bzw. seiner Bankette manifestiert. Nach allen bisherigen Erkenntnissen ging der Abriss des Vorgängerbaus der Neuerrichtung des Zentraltempels im technischen wie zeitlichen Sinne unmittelbar voraus. Oberhalb dieser stratigraphischen Einheit folgen dann die Verfüllschichten der Bankette des neuen Zentraltempels. Lediglich in der SE-Ecke des Schnittes, im nur unmittelbar unter der Bankettunterkante vorhandenen östlichen Teil des

Aus den Profilen konnte ein Detail zum Bauablauf bei der Errichtung der Zentraltempelbankette erschlossen werden (s. Abb. 2, 3). Etwa 1,20 m ober-

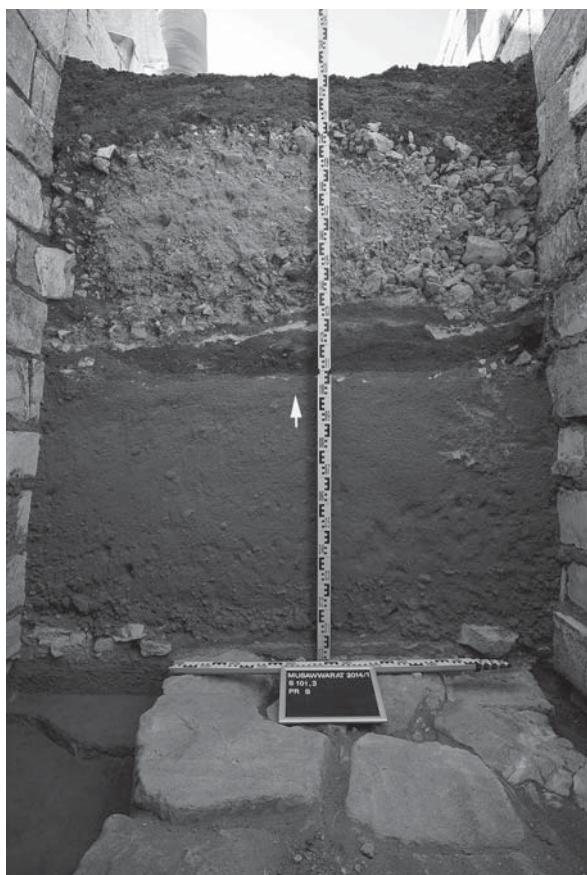
Abb. 3: Das Südprofil des Schnittes 101.3. Im Vordergrund das Fundament der Bauperiode 4. Der Pfeil zeigt die Höhe der sekundären Arbeitsplattform an (Foto: Scheibner).

Im Südprofil von Schnitt 101.3 (Abb. 3) entspricht die Stratigraphie jener im Nordprofil von 101.2W, ist im östlichsten Teil jedoch um das Fundament und den Fundamentgraben der 3. Bauperiode erweitert. Dieser wird von einer anthropogen beeinflussten Sedimentschicht verfüllt, die den obersten Bereich der dem anstehenden Wadiboden (Fahlhorizont) aufliegenden, laminierten Lockersedimente bildete. Möglicherweise stellt diese Schicht den Bauhorizont der Periode 3 dar, wenngleich es sich um keine deutliche oder typische Ausprägung handelt. Zumindest

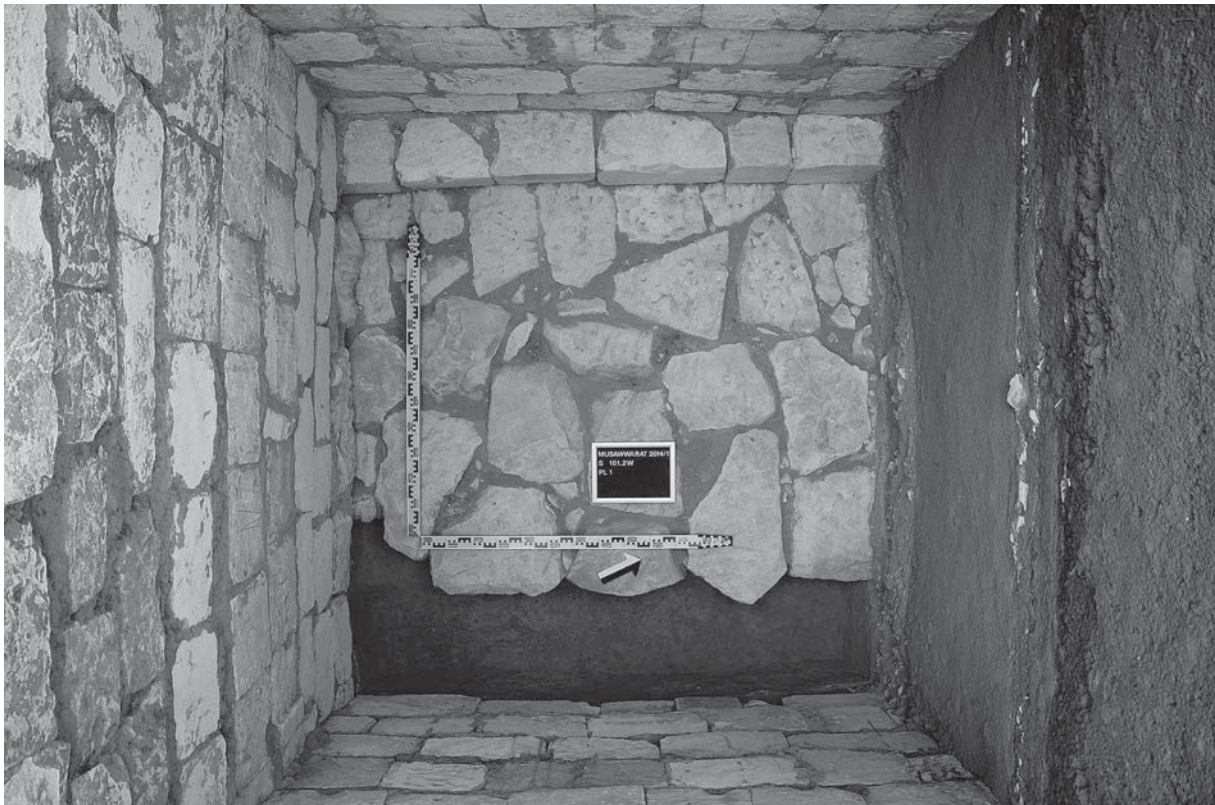
Abb. 5: Planum des Schnittes 101.2W mit der Fundamentlage der Bauperiode 4. Im WNW (oben) die vorkragende unterste Bankettlage des Zentraltempels (Foto: Scheibner).

Das Fundament des Vorgängerbaus aus der Periode 4 besitzt im Schnitt 101.2W eine (sichtbare) Mindestbreite von 1,72 m (Abb. 5). Im nördlichen Schnitt 101.3 ist es aufgrund seiner von der 6. Bauperiode abweichenden Orientierung schmaler erhalten bzw. sichtbar, da es hier teilweise ausgebrochen wurde bzw. noch weiter unter das westliche Tempelbankett zieht (Abb. 6). Das nur im nördlichen Schnitt 101.3 vorhandene, unter dem Säulenbankett hervortretende und stärker als dieses (und als das Fundament der Bauperiode 4) nach Westen ziehende Fundament der 3. Bauperiode ist nur auf 1,16 m Länge sichtbar gewesen (vgl. Abb. 6).

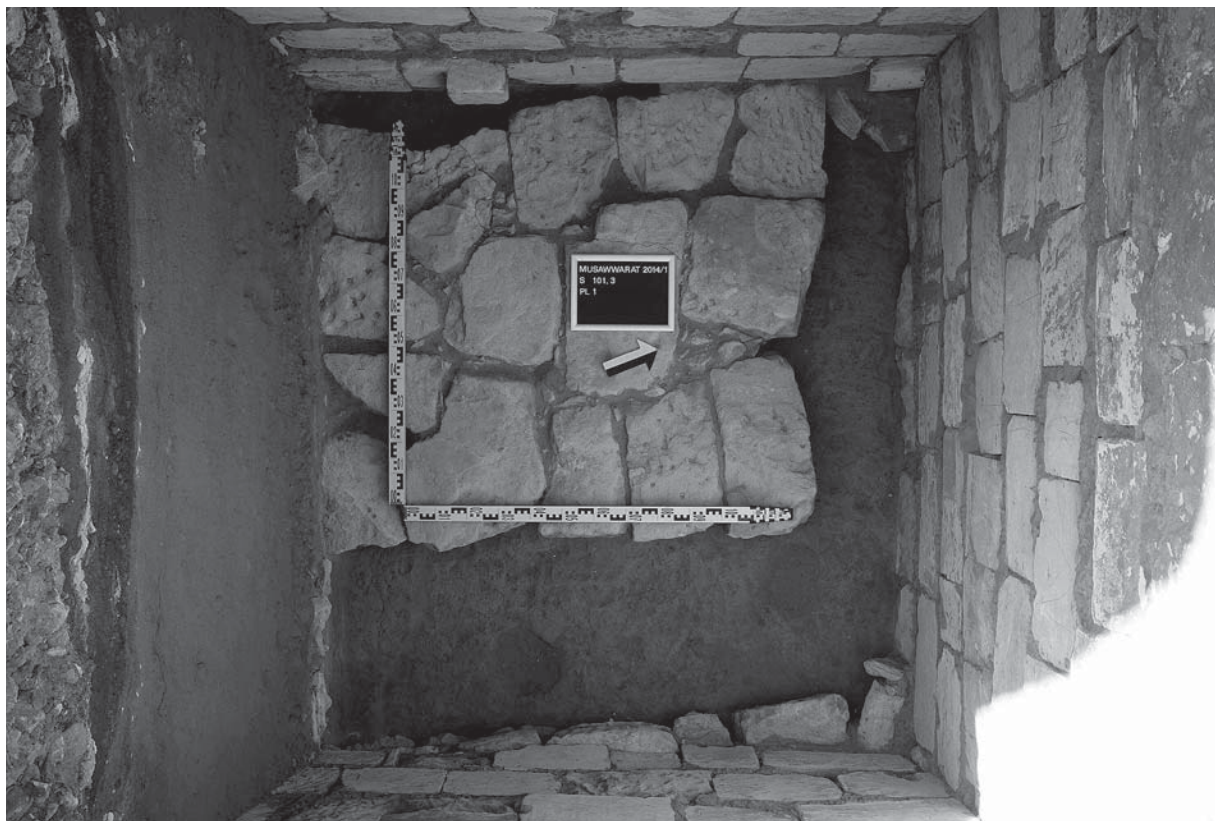
Abb. 6: Planum des Schnittes 101.3. Die Fundamentlage der Bauperiode 4 ist im WNW und im NNE abgebrochen. Die oberhalb des Fundaments verlaufende Blocklage des westlichen Tempelbankettes (oben im Bild) beginnt hier, nach Osten abzuweichen. Am unteren Bildrand das unter dem Säulenbankett vorziehende Fundament der 3. Bauperiode (Foto: Scheibner).

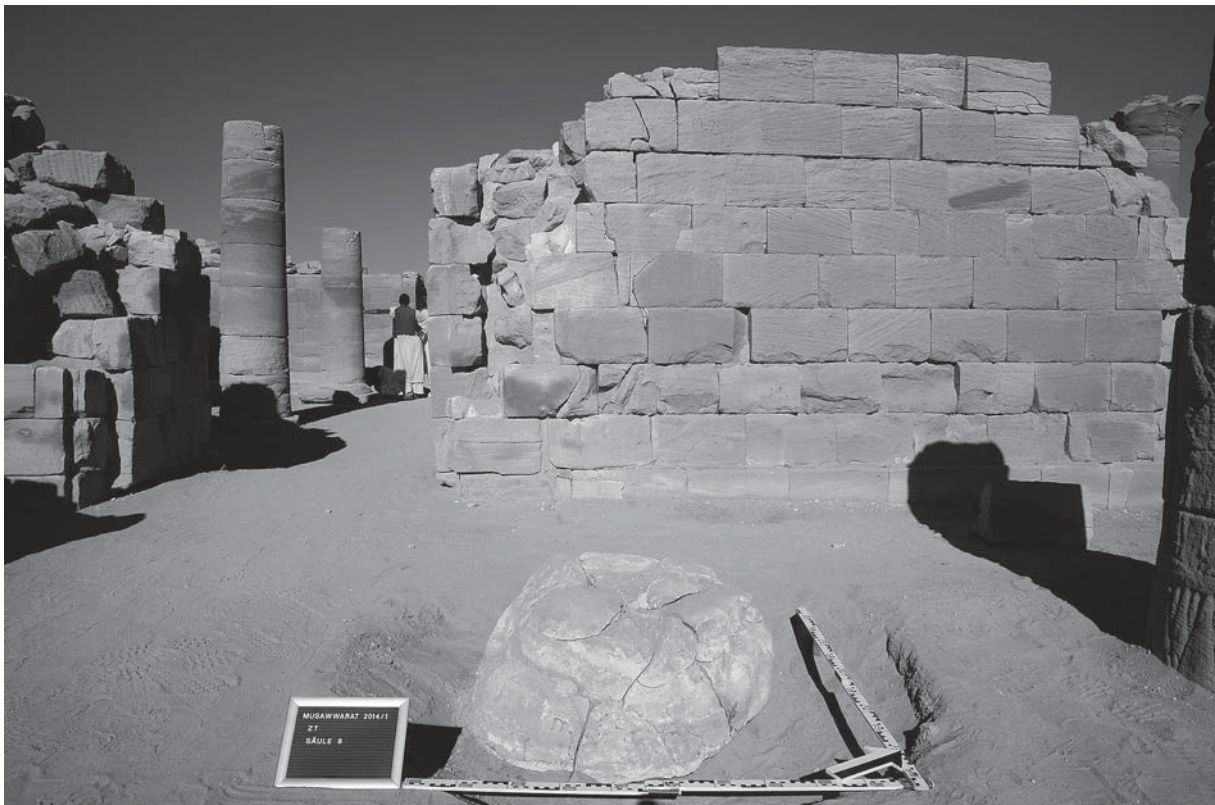
Abb. 8: Das Areal des Schnittes 102.20 mit der Basis der Säule 8 vor der Grabung. Die die Säulenbasis umgebende Schürfung stammt vermutlich aus den 60er Jahren (Foto: Scheibner).

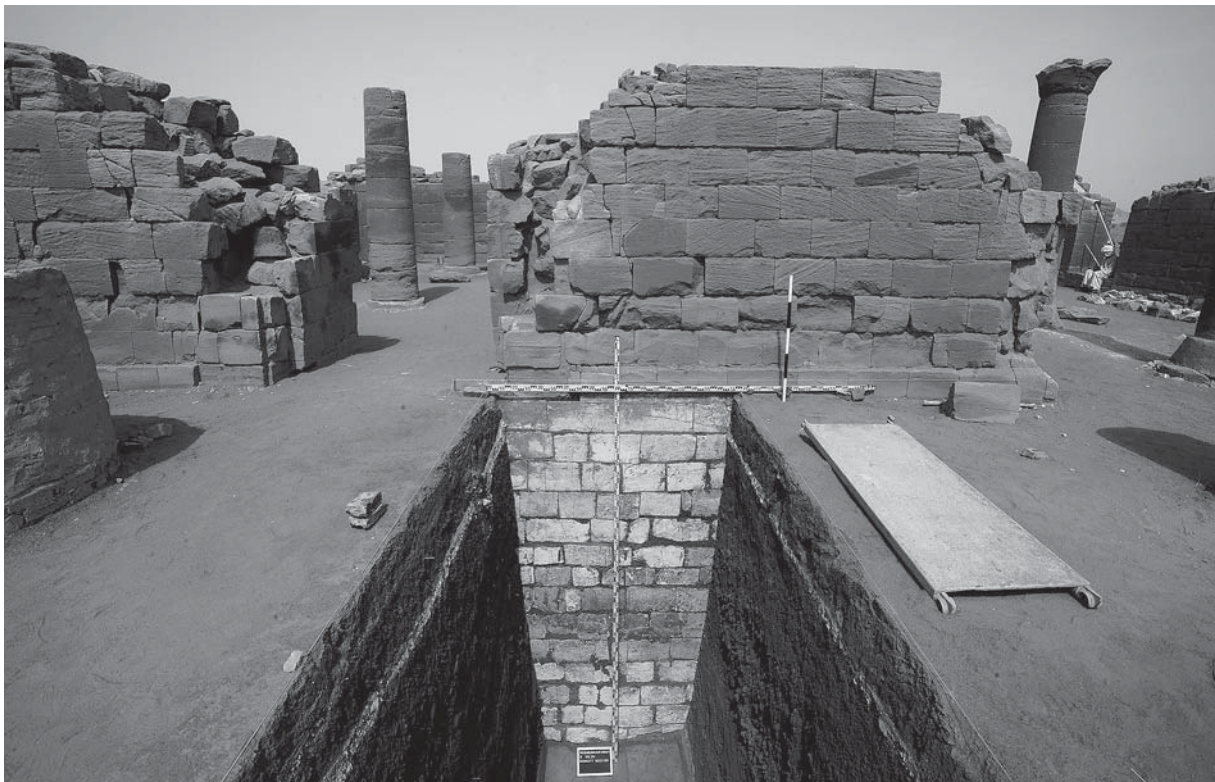
Abb. 9: Der Standort der Säule 8 nach Fertigstellung des Schnittes 102.20 mit der Ansicht des Ostbanketts des Zentraltempels (Foto: Scheibner).

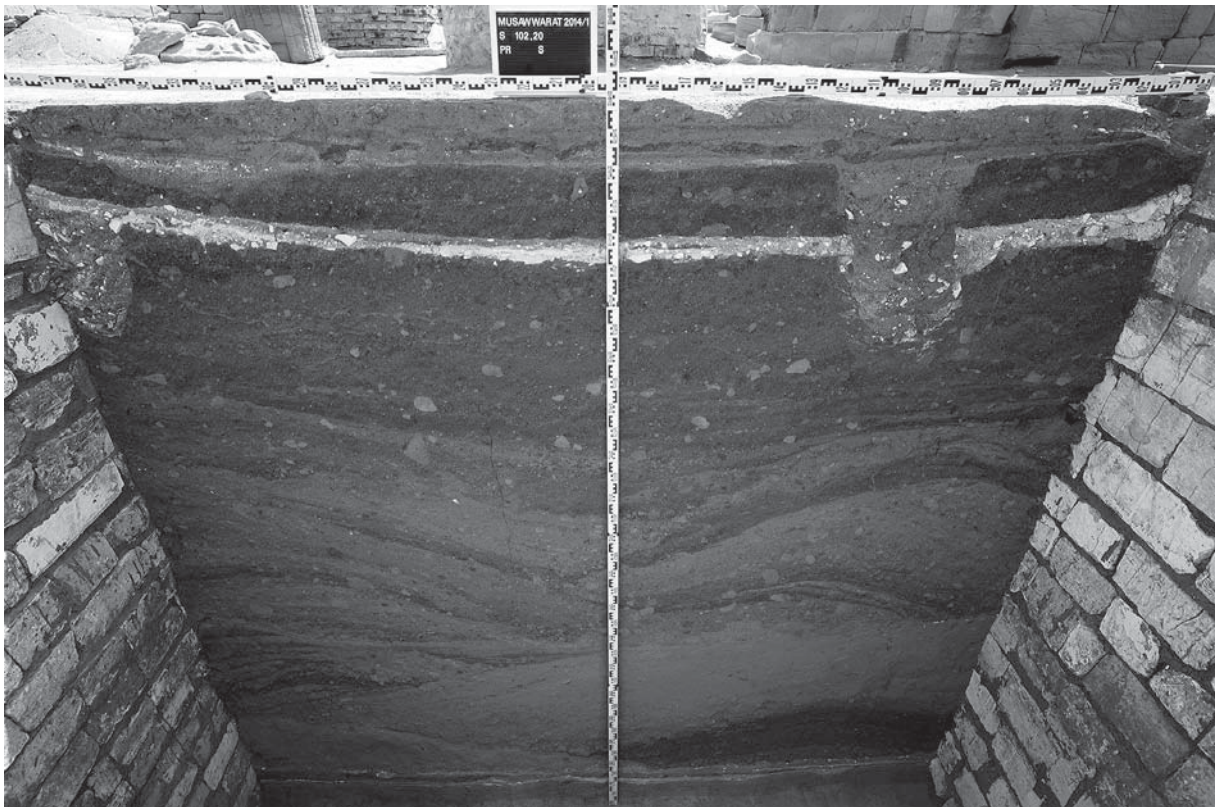
Abb. 11: Das Südprofil von Schnitt 102.20 (Foto: Scheibner).

Die Pfostengrube [013] im Südprofil (s. Abb. 11), die sich etwa 1 m von der Tempelwand entfernt befand, gehörte wohl zu dessen Gerüst. Sie wurde entweder später (zufällig?) nachgenutzt, oder der Pfosten in ihr stand solange, bis die Auffüllschicht [003] oberhalb des Bauhorizontes [018] eingebracht war. Es ist nicht auszuschließen, dass diese Pfostengrube auch noch mit Säule 8 in Zusammenhang stand, denn ihre Überlagerung durch die oberste dünne Bastrate [002] war ganz nicht eindeutig. Möglicherweise eine ebensolche Doppelfunktion hinsichtlich der Errichtung des Tempels selbst wie auch der inneren Säulenreihe hatte der Pfosten [012], ebenfalls 1 m vom Tempel entfernt. Er stand nachweislich noch, als der oberste Bauhorizont abgelagert wurde, obwohl seine Grube bereits vom Niveau unter dem tieferen Bauhorizont [018] ausgehoben worden war. Dasselbe gilt im Übrigen für Pfostengrube [013], sodass ein funktionaler Zusammenhang beider Pfosten in Form eines Doppelpfostens möglich ist, zumal die Grubenränder nur reichliche 10 cm voneinander entfernt waren.

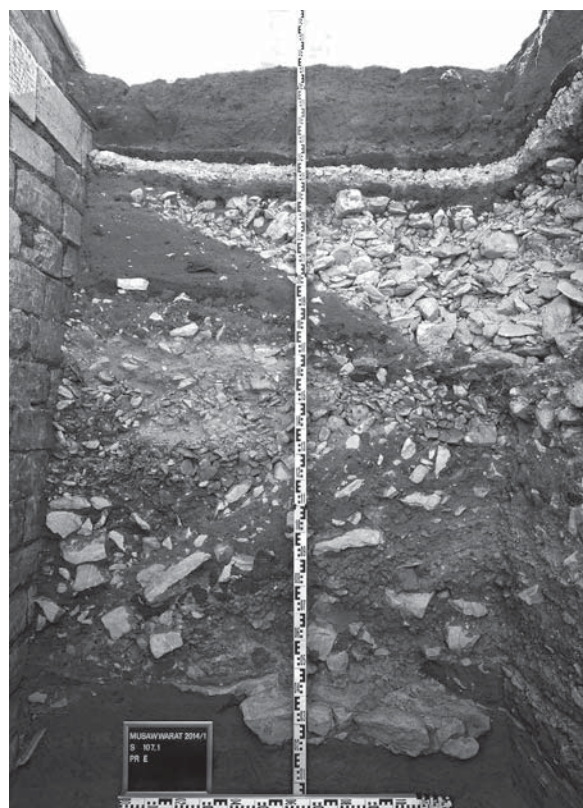
Abb. 15: Das Ostprofil von Schnitt 107.1 mit dem alten Fundamentrest 107A. Über den Auffüllschichten der durchlaufende Bauhorizont und die darauf liegende (dunkelrotbraune) Fußbodenstrategie. Die oberste, über den Bankettvorsprung hinweg ziehende Schicht ist durchmisches Verfüllmaterial aus den Grabungen der 60er Jahre (Foto: Scheibner).

Beide Schnitte boten, insbesondere die Architekturbefunde betreffend, Bemerkenswertes. Tatsächlich ist im Ostprofil von 107.1 unter der Aufschüttung des Turminnen die in den anstehenden Boden eingegrabene Fundamentlage einer abgerissenen Mauer vorhanden, die etwa 0,90-1,90 m südlich des inneren nördlichen Turmbankettes (107/119) in W-E-Richtung verläuft (Abb. 15; s. auch Abb. 17). Ihre Breite misst mithin nur ca. 1 m. Es ist sehr wahrscheinlich,

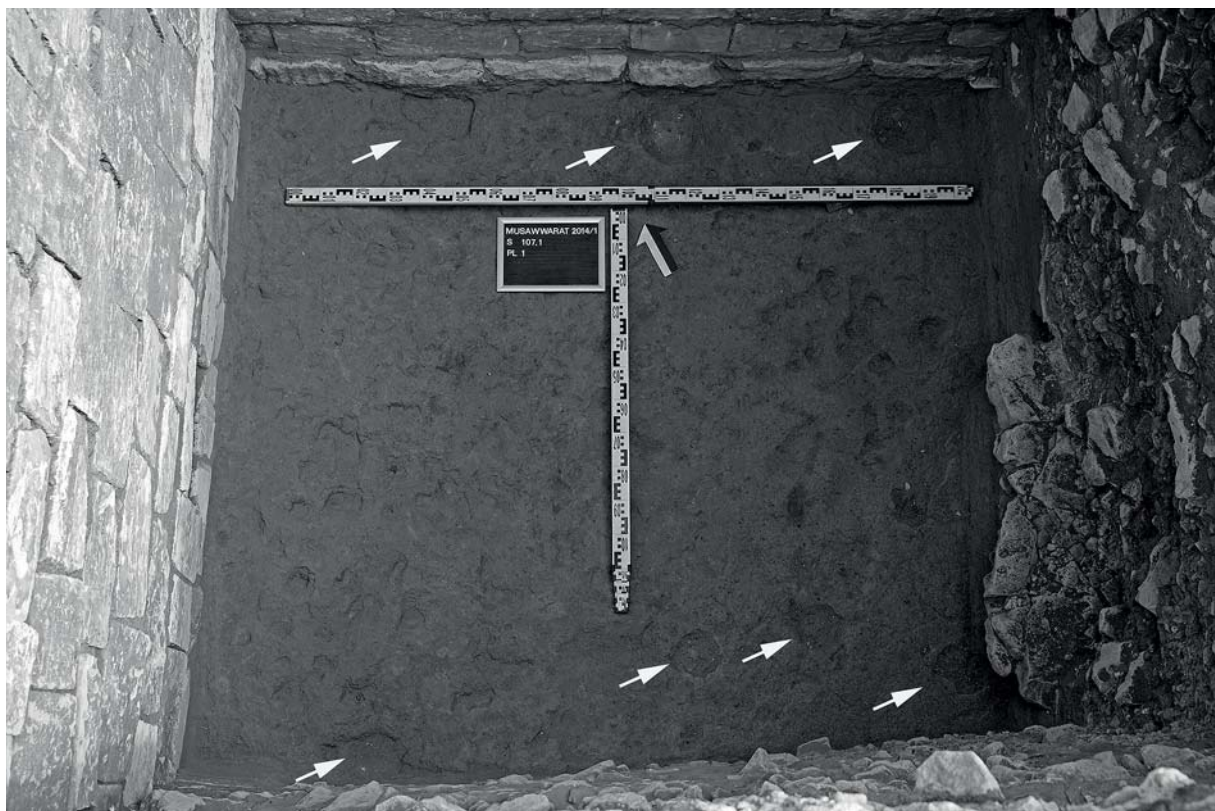
Abb. 17: Das Planum 1 von Schnitt 107.1 im anstehenden Boden mit den Pfostenreihungen. Rechts das alte Fundament 107A (Foto: Scheibner).

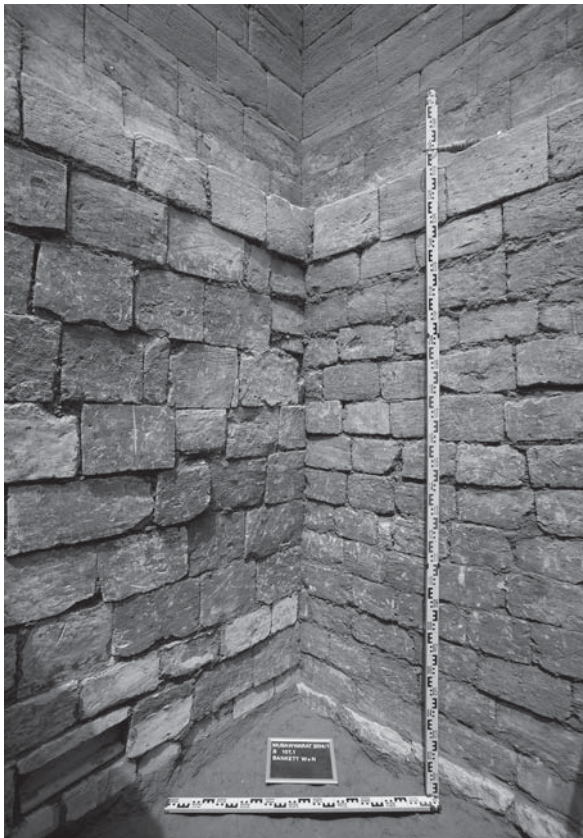
Abb. 18: Ansicht der NW-Innenecke des Banketts von Turm 107, darüber aufgehendes Mauerwerk (Foto: Scheibner).

Diese Bankettwände scheinen allesamt nicht in einem Zug mit der nördlichen Bankettwand errichtet (Abb. 18, 19). Die Betonung liegt in dieser Beschreibung zum einen auf „Bankett“, da das aufgehende Mauerwerk der Innenwände (soweit erhalten) durchaus sauber über Eck miteinander verzahnt ist, und zum anderen auf „Wand“, weil die Außenwände, insbesondere des Turmes 107 (W 124/107+W119/107) keine Unterschiede im Mauerwerk aufweisen (vgl. Wolf 2001: 18 und Abb. 3 sowie Farbb. 1).

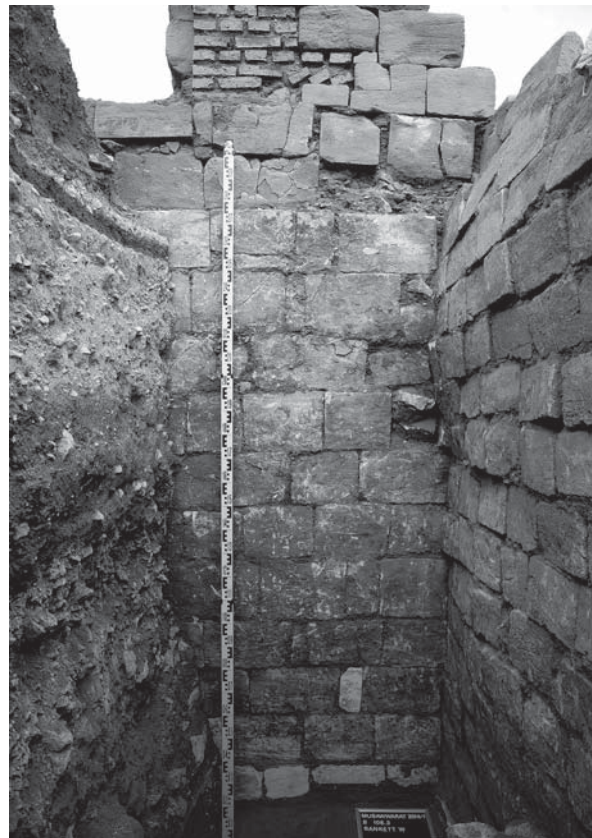
Abb. 19: Das Bankett 107/108a (Bankettwand 108a/107) an der Westseite von Schnitt 108.3, oben aufgehendes Mauerwerk des Turms 107, links dessen Eingang (Foto: Scheibner).
