STEFFEN WENIG

DIE RESTAURIERUNGSKAMPAGNE DER SAG 2001 IN MUSAWWARAT ES SUFRA

3. ERHALTUNGS- UND RESTAURIERUNGSMASSNAHMEN IN DER GROSSEN ANLAGE EINSCHLIESSLICH DES WEITERBAUS DER UMFASSUNGSMAUER

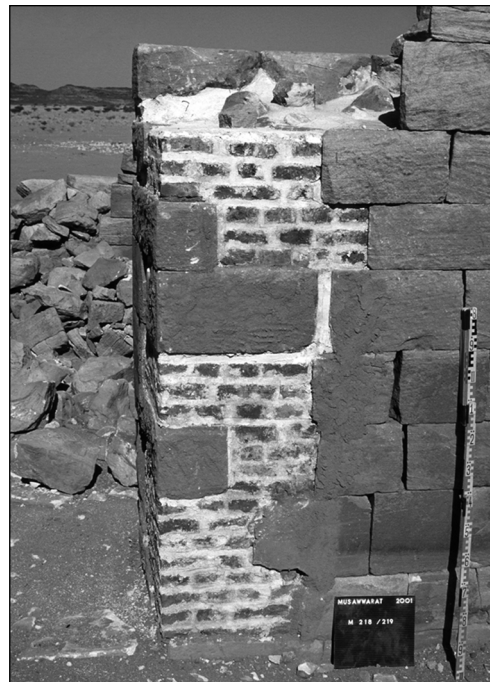
Abb. 5) Wiederaufbau einer Ecke der Mauer 218/219. Fehlende Blöcke sind in gebrannten Ziegeln ergänzt. (Foto: 2001-19/34)

b) An besonders gefährdeten Stellen, von denen es buchstäblich Hunderte gibt, vor allem an Durch- und Eingängen, die ja besonders zerstörungsanfällig sind, wurden Stützkonstruktionen in Ziegeln ausgeführt. Dies geschah in den Räumen 108/107 Nord, 218/119, 217/218 Nord und 515/514 Ost. Fehlende Blöcke wurden durch Ziegel ersetzt (Abb. 5).

Es wird darauf geachtet, dass diese Ergänzungen reversibel bleiben, wie es die Satzung der SAG vorsieht, damit bei späteren neuen Erkenntnissen die Stützkonstruktionen ohne Substanzverlust abgetragen werden können.

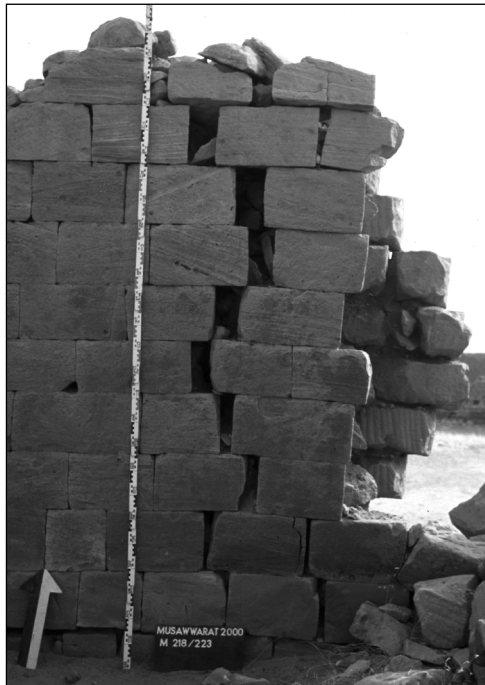
Abb. 6: Die einsturzgefährdete Wand 223/218. (Foto: 2000-18/6)

c) Der Wiederaufbau der Mauer 218/223 war die komplizierteste Aufgabe, die der Restaurator Rentsch bisher zu bewältigen hatte. Die Steine des wegen Einsturzgefahr im Jahr zuvor abgetragenen Mauerteils waren sorgfältig dokumentiert, ihre einstige Position vermerkt, nummeriert und ausgelagert worden (s. den Bericht in *Der Antike Sudan = MittSAG 12, 2001: 18*). Zum Wiederaufbau mußten aus dem Versturzhilf westlich der genannten Mauer (L. ca. 3 m) die anpassenden Steine herausgefunden werden, was im wesentlichen durch Ausmessen der Steinhöhen und dem Verlauf der seitlichen Kanten geschah.

Im Anschluss erfolgte der Wiederaufbau der abgetragenen Mauerschalen 218/223 bzw. 223/218, wobei fehlende Originalsteine durch Ziegel ersetzt wurden. Alle diese Arbeiten waren besonders kompliziert und dauerten länger als geplant, aber eine der gefährdetsten Stellen der Großen Anlage war damit saniert (Abb. 6 - 7).

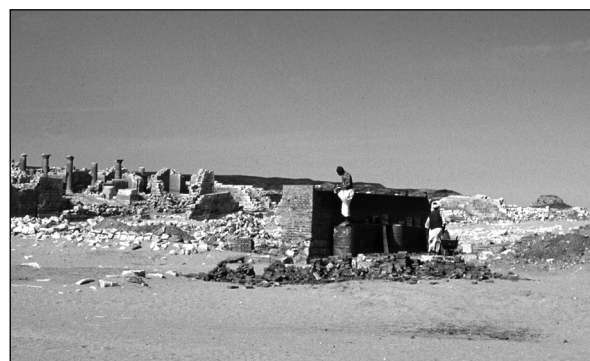
Abb. 8: Weiteres Teilstück der 2001 wieder aufgebauten Umfassungsmauer. (Foto: 2001-18/19)

Im Frühjahr 2001 konnten weitere 31 m fertiggestellt werden, so dass die Mauer mittlerweile auf einer Länge von ca. 150 m aufgebaut und der Hof 307 nach Norden hin abgeschlossen ist (Abb. 8). Hier war die Situation deswegen kompliziert, weil der stehende Originalteil beidseitig weitgehend von Sand zugeweht war, so dass über den Zustand der

Mauer nichts gesagt werden konnte. Das Anschlußstück zwischen diesem Neubau und der Ostmauer des Hofes 227 (ca. 4 m) konnte nicht geschlossen werden, weil sich hier die archäologischen Gegebenheiten als kompliziert herausstellten. An dieser Stelle, wo die Mauern 227/Ost, 307/Nord und 227/307 zusammentreffen, waren Spuren mehrfacher antiker Umbauten zu erkennen. Diese Lücke wird im kommenden Jahr zu schließen sein.

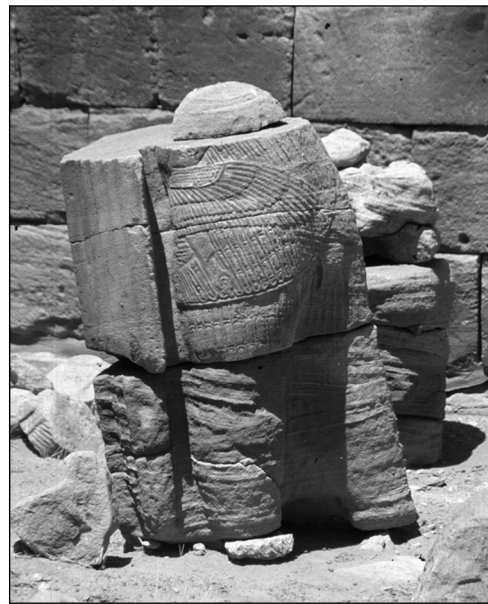
Abb. 9: Teile der Säulenstatue des Arensnuphis, abgestellt in Raum 508. (Foto: St. Wenig)

Bereits im Jahre 2000 weilte der Restaurator S. Speiser in Musawwarat, um gemeinsam mit der Grabungsleitung Restaurierungsmaßnahmen neuer Art zu beraten. Er hatte sich mit einer sehr diffizilen Materie zu beschäftigen, nämlich der Festigung von Teilen jener beiden Statuensäulen (Sebiumeker und Arensnuphis, Abb. 9), die Hintze in den sechziger Jahren in Raum 108 gefunden und in den Räumen 508 und 509 abgelagert hatte, wo sie mittlerweile vor allem durch Witterungsbedingungen stark gelitten hatten. Eine große Hilfe waren dabei die Zeichnungen von K.-H. Priese, die dieser in den sechziger Jahren angefertigt hatte (Abb. 10).

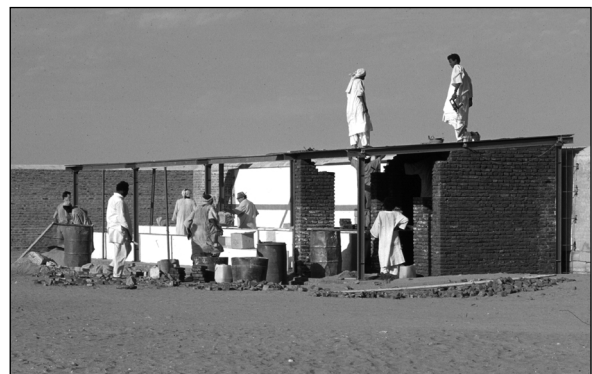
Abb. 13: Das Open Air Museum kurz vor der Vollendung.
(Foto: 2001-05/5)

Das Gebäude hat eine Länge von 14 x 4 Metern und besteht aus einem offenen Teil, der durch Metallgitter gesichert ist, und dem Wächterhaus. Hier befindet sich auch der Eingang für die Besucher (Farbabb. 2).¹⁰⁾
