STEFFEN WENIG

DIE RESTAURIERUNGSKAMPAGNE DER SAG 2001 IN MUSAWWARAT ES SUFRA

Die Restaurierungskampagne in Musawwarat es Sufra dauerte vom 4.1. bis 21.3.2001 mit folgenden Aufgabenkomplexen:

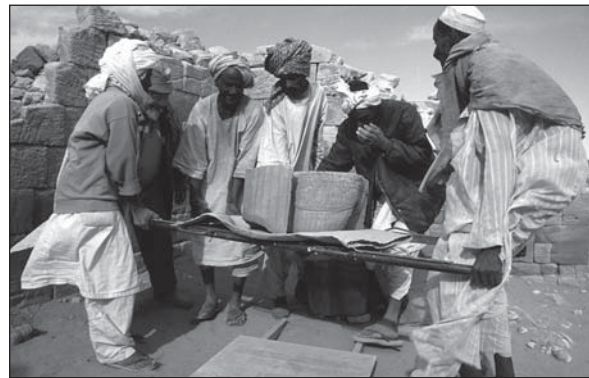
Abb. 2: Abtransport von Statuenfragmenten aus Raum 508 (Foto: 2001-20/6).

Es wurden - nachdem die in den Räumen 508-509 von Hintze 1968 deponierten Säulenstatuen aus Raum 108 und einige Säulenfragmente abtransportiert waren (Abb. 2) - in den Ecken aller drei Räume bis auf den gewachsenen Boden geführte Schnitte angelegt, wobei ein jeweils 1 m breiter Kreuzsteg stehen blieb. Die Funde in den Räumen waren nicht signifikant, mit Ausnahme einer Fülle von großen Gefäßen im Raum 507, der wohl als Küche gedient haben dürfte. Auch in den Räumen 507 und 508 fanden sich einige Gefäße. Auf den westlichen Wänden der Räume 507 und 508 befanden sich in der zweiten Steinlage von unten Sekundärbilder mit der Darstellung eines Kopfes (Abb. 3 - 4). Deren Bedeutung ist noch ungeklärt.

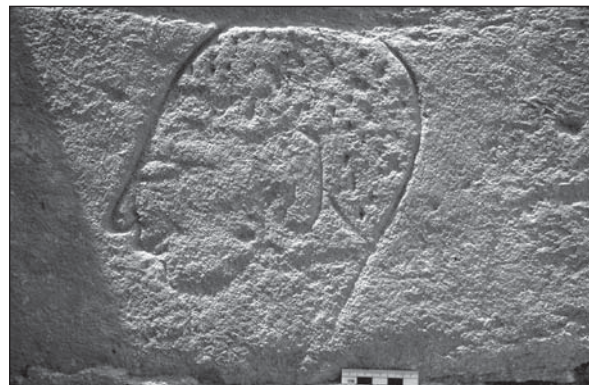
Abb. 3: Graffito eines Kopfes auf der Wand 509/506 West (Foto: 2001-30/29).

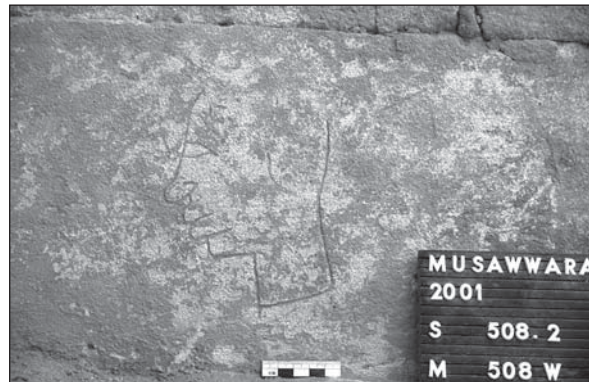
Abb. 4: Graffito eines Kopfes auf der Wand 508/509 (Foto: 2002-16/32).

wurde festgestellt, dass die drei Fenster in den Südwänden einen - von innen gesehen - schräg nach oben verlaufenden Fenstersims haben (nur noch als Ritzung an der inneren Laibung der Fensteröffnung erkennbar, s. Abb. 4 bei D. Eigner, unten). Dies gab den Räumen ausreichend Licht, machte es aber unmöglich, das Geschehen im Inneren von außen zu beobachten. Da alle anderen Fensterkonstruktionen in der Großen Anlage einen waagerechten Sims haben, muß hier eine Besonderheit vorliegen, die vielleicht mit der Funktion der Räume im Zusammenhang steht. So lag der Schluß nahe, dass das

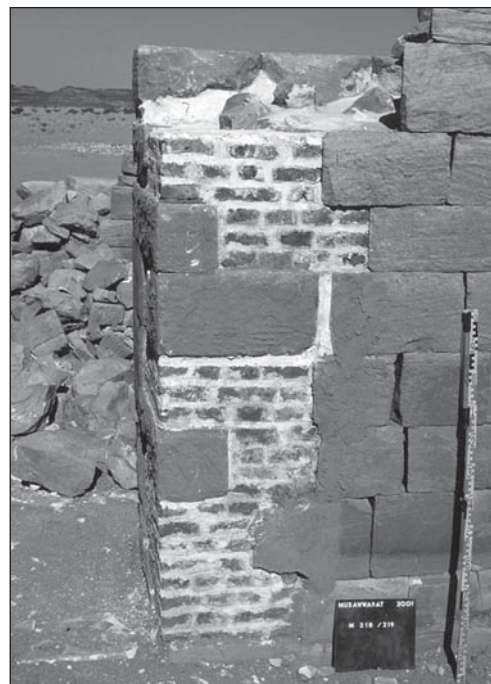
Abb. 5) Wiederaufbau einer Ecke der Mauer 218/219. Fehlende Blöcke sind in gebrannten Ziegeln ergänzt. (Foto: 2001-19/34)

b) An besonders gefährdeten Stellen, von denen es buchstäblich Hunderte gibt, vor allem an Durch- und Eingängen, die ja besonders zerstörungsanfällig sind, wurden Stützkonstruktionen in Ziegeln ausgeführt. Dies geschah in den Räumen 108/107 Nord, 218/119, 217/218 Nord und 515/514 Ost. Fehlende Blöcke wurden durch Ziegel ersetzt (Abb. 5).

Es wird darauf geachtet, dass diese Ergänzungen reversibel bleiben, wie es die Satzung der SAG vorsieht, damit bei späteren neuen Erkenntnissen die Stützkonstruktionen ohne Substanzverlust abgetragen werden können.

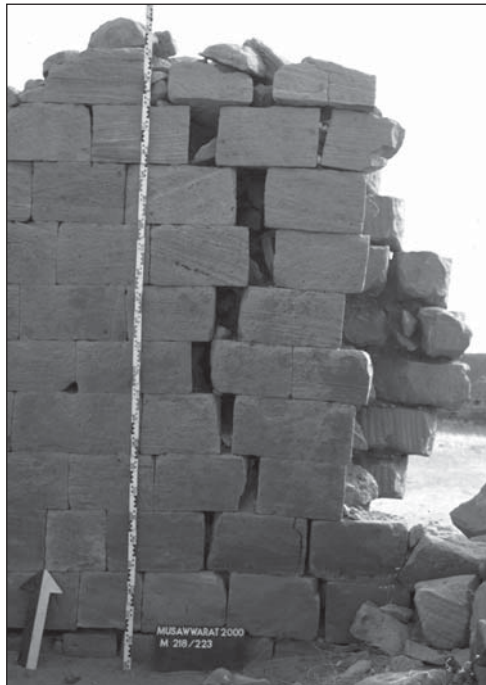
Abb. 6: Die einsturzgefährdete Wand 223/218. (Foto: 2000-18/6)

c) Der Wiederaufbau der Mauer 218/223 war die komplizierteste Aufgabe, die der Restaurator Rentsch bisher zu bewältigen hatte. Die Steine des wegen Einsturzgefahr im Jahr zuvor abgetragenen Mauerteils waren sorgfältig dokumentiert, ihre einstige Position vermerkt, nummeriert und ausgelagert worden (s. den Bericht in *Der Antike Sudan = MittSAG 12, 2001: 18*). Zum Wiederaufbau mußten aus dem Versturz westlich der genannten Mauer (L. ca. 3 m) die anpassenden Steine herausgefunden werden, was im wesentlichen durch Ausmessen der Steinhöhen und dem Verlauf der seitlichen Kanten geschah.

Im Anschluss erfolgte der Wiederaufbau der abgetragenen Mauerschalen 218/223 bzw. 223/218, wobei fehlende Originalsteine durch Ziegel ersetzt wurden. Alle diese Arbeiten waren besonders kompliziert und dauerten länger als geplant, aber eine der gefährdetsten Stellen der Großen Anlage war damit saniert (Abb. 6 - 7).

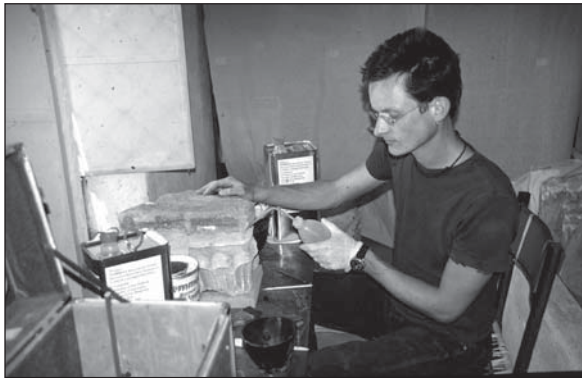
Abb. 11: Der Restaurator S. Speiser bei der Arbeit.
(Foto: St. Wenig)

Außerdem begann Speiser mit der Festigung von reliefierten Säulenfragmenten, die ebenfalls von der Zentralterrasse stammten. Um ein konstantes Mikroklima zu schaffen, wurde im Hof 501 der Großen Anlage, wohin die Statuen- und Säulenteile (an die 200 Fragmente) verbracht wurden, ein Zelt aufgestellt. Dieses Verfahren hat sich bestens bewährt und wird im kommenden Jahr fortgesetzt. Speiser begann mit der Behandlung kleiner Fragmente, indem sie gereinigt und anschließend mit dem Kieselsäureester 300 E (Steinfestiger) der Fa. Remmers Chemie GmbH Löringen getränkt wurden (Abb. 11).

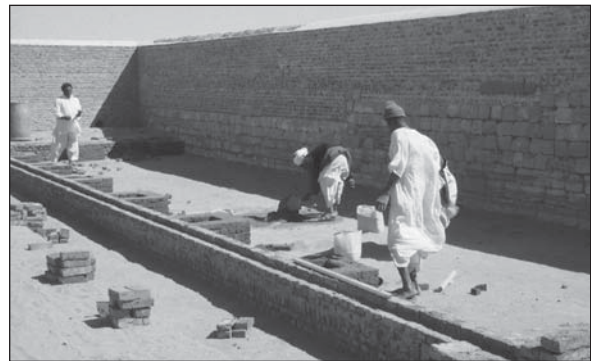
Abb. 12: Beginn der Arbeiten am Open Air Museum.
(Foto: 2001-05/5)

Nachdem die Plattform fertiggestellt war, wurden in 14 Aussparungen für die Tragepfeiler Metallbolzen einbetoniert, um darauf die Tragepfeiler zu befestigen (Abb. 12). Diese Verankerungen bestehen aus vier gebogenen und miteinander verbundenen Eisenstäben, die oben ein Gewinde haben, auf die später die Träger angeschraubt wurden. Auf einer Fläche von 18,5 x 4,5 m erhebt sich ein Stahlgerüst (Hersteller der Einzelteile ist die Fa. Abakr in Shendi), das mit Wellblech abgedeckt ist (Abb. 13). Im Osten ist das Open Air Museum von der neuen Umfassungsmauer begrenzt, im Norden und Westen wird es durch Gitter gesichert, am Südende wurde ein aus Ziegeln errichtetes Wächterhaus (3 x 4 m) gebaut. Auf insgesamt acht Steinbänken (sog. Mastabas) von 80 cm Höhe werden die Objekte gelagert. Sie haben eine mehrere Zentimeter hohen Rand; dazwischen wurde Sand aufgefüllt. Auf diese Sandschicht werden die Objekte gestellt; der Sand soll ein gleichmäßiges Auflager schaffen, da es sich im Fundmagazin herausgestellt hat, dass Blöcke reißen, wenn sie auf einem harten Untergrund liegen.
