DIETER EIGNER

## ARCHITEKTURSONDAGEN DER KAMPAGNE 2000 IN MUSAWWARAT ES SUFRA

### DER HAUPTTEINGANG DER GROSSEN ANLAGE (TOR E/305)

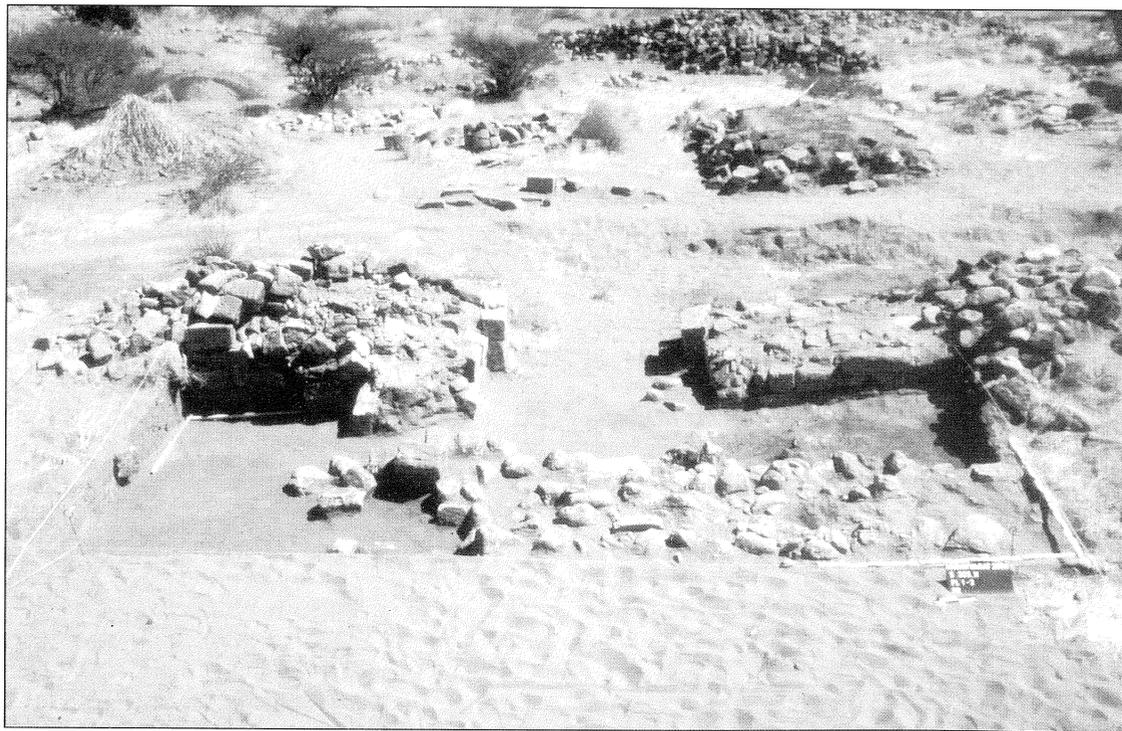
Abb. 1: Das Haupttor der Großen Anlage während der Freilegungsarbeiten der Kampagne 2000, Planum 1 - 2, von Westen gesehen. Im Vordergrund Blockversturz des Tores, am oberen Bildrand Abraumbalke der Kampagne 1968 (Dia Nr. 2000 - 03/33).

Die Freilegung des Tores in der Kampagne 2000 erfolgte in zwei Phasen und in mehreren Schnitten (Abb. 1), bis das Tor schließlich bis zur Sohle der Fundamentlage, die auf dem gewachsenen Boden ruht, freigelegt war. Es folgte eine exakte Aufnahme mit dem Theodoliten, wobei rund 70 Punkte eingemessen wurden. Zeichnung von Grundriß/Draufsicht (Abb. 2), Ansichten und Schnitten im Maßstab 1:20, fotografische Dokumentation, Beschreibung. Die Dokumentation soll die Grundlage für die zukünftige teilweise Wiedererrichtung des Tores bilden.

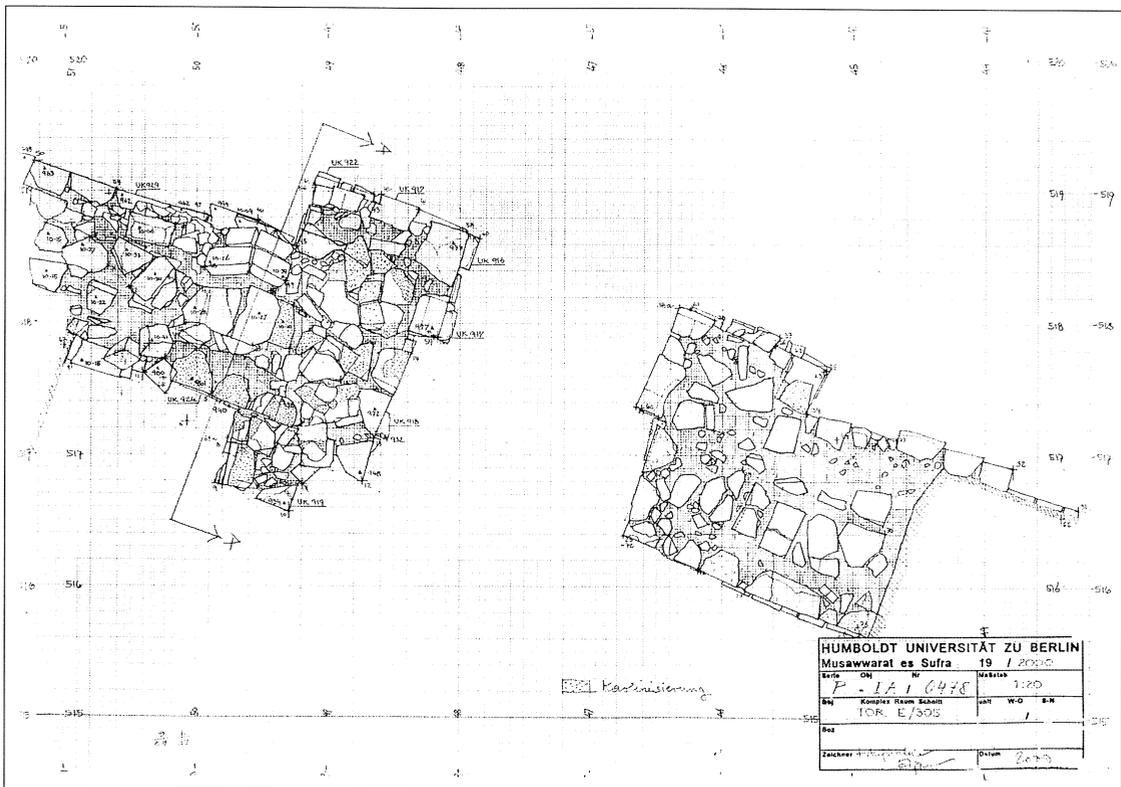
Abb. 2: Das Haupttor der Großen Anlage, Bauaufnahme – Feldzeichnung der Kampagne 2000 (Zeichnung P-IA/0478).

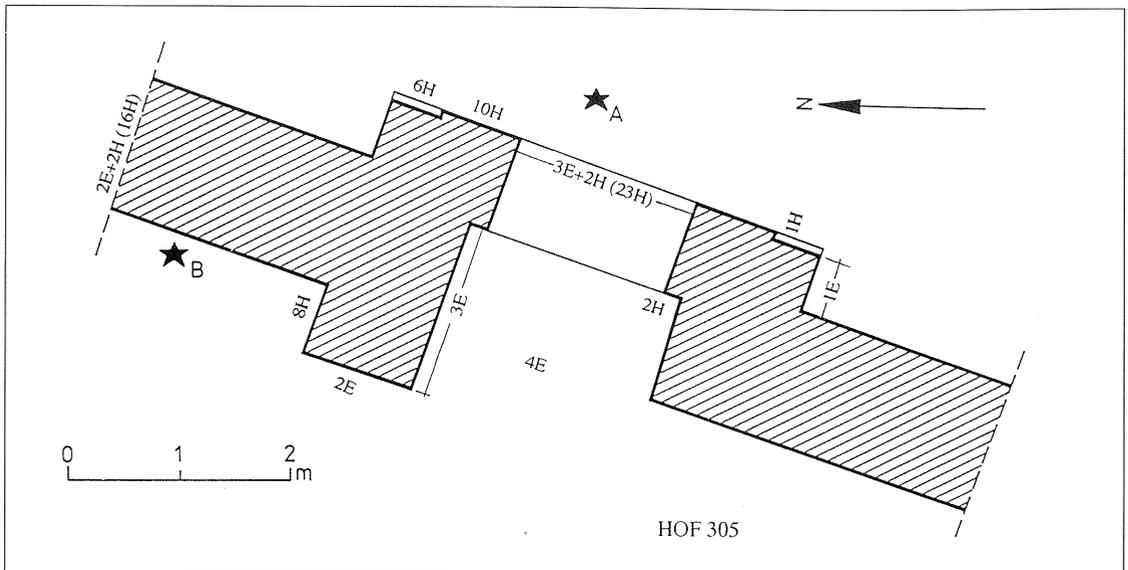
Abb. 3: Das Haupttor der Großen Anlage, Grundriss mit Maßangaben in Ellen (1 E = 52,5 cm) und Handbreiten (1 H = 7,5 cm). \*A bezeichnet die vermutliche Fundlage einer "Plastik eines Löwenkopfes" (Hintze 1971: 234 und Abb. 14), \*B bezeichnet die Fundlage eines Löwenprotoms, gefunden 1996 (MittSAG 7, Sep. 1997, Foto auf S. 5).

An der Mauerbasis konnten für die meisten Dimensionen des Tores exakte Maße ermittelt werden. Die Abmessungen basieren auf (ägyptischen) Ellen und Handbreiten, wobei die Folge 8-16-32 Handbreiten eine besondere Rolle spielt (Abb. 3). Infolge der Deformierung des Mauerwerks konnte für die Tiefe der Laibungen kein genaues Maß festgestellt werden, sie schwankt zwischen 11 und 12 Handbreiten.

\*A in Abb. 3 bezeichnet den vermutlichen Fundort eines Architekturblocks von der Bekrönung des Tores. Der Block, gefunden in der Kampagne 1968, stammt von einer Hohlkehle und ist mit einem Löwenkopf geschmückt (Hintze 1971: 234 und Abb. 14). Auf die Bedeutung dieses Löwenkopfes wird an anderer Stelle näher eingegangen (Eigner, im Druck).

\*B bezeichnet den Fundort eines Löwenprotoms (gefunden 1996 – MittSAG 7, Sept. 1997, Foto auf Seite 5), das mit großer Wahrscheinlichkeit seinen Platz an der Stirnseite der Zungenmauer hatte. Im Lauf der Kampagne 2000 wurden im Versturz des Tores Blöcke von Hohlkehlen, Eckblöcke der Torumrahmung, Teile eines sehr steilen Eselsrückens und eine relativ große Anzahl von flachen Steinplatten gefunden. Es scheint, daß ein steiler Eselsrücken von drei Steinlagen Höhe das Tor bekrönte, die flachen Steinplatten stammen von einer Wassernase an der Basis des Eselsrückens. Weitere Blöcke von Hohlkehlen und Uräenfriesen (in zwei Größen), die mit großer Wahrscheinlichkeit vom Haupttor kommen, liegen auf einer Abraumhalde etwa 40 m östlich des Tores (s. Abb.1).

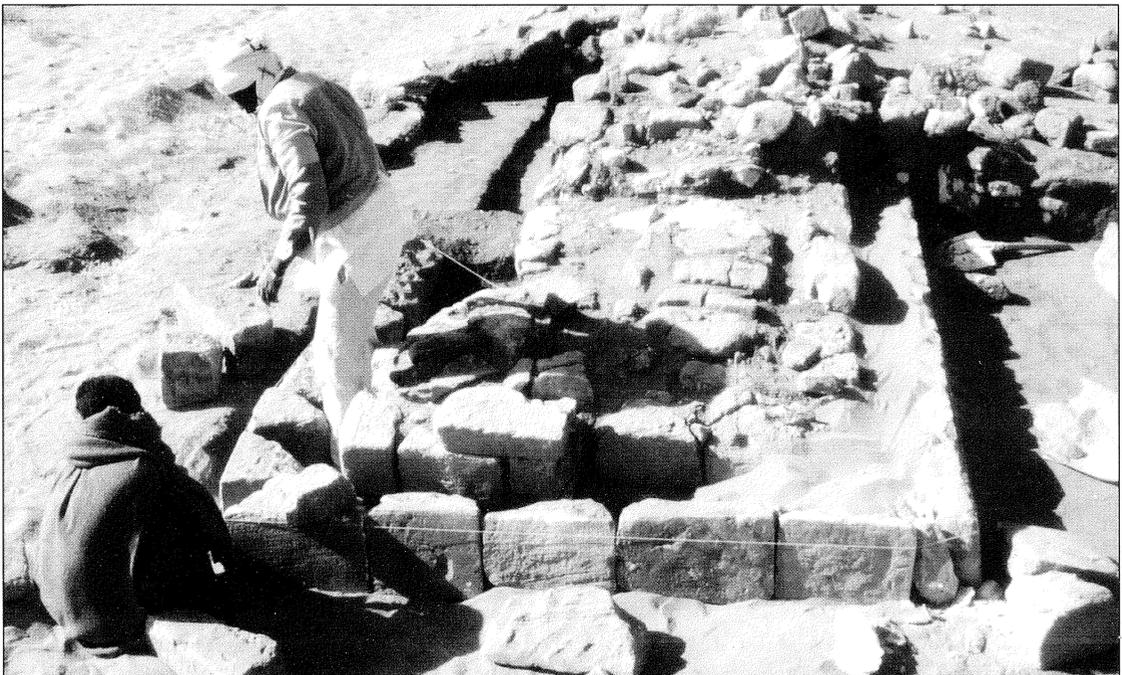
Abb. 4: Schutzmaßnahmen zur Erhaltung der Reste des Haupttores: Ummauerung mit Sandsteinblöcken, Einbettung in reinem Sand (Dia Nr. 2000 - 42/5).

Leider ist der Erhaltungszustand der Reste des Tores sehr schlecht. Der Einsturz des Tores erfolgte vermutlich schon im Altertum, in den noch stehenden Resten wurde der Erdmörtel durch die Regenfälle aufgelöst, was eine gewaltige Ausbauchung des Mauerwerks zur Folge hatte. An der heutigen Oberkante der an das Tor anschließenden Umfassungsmauer wird eine Mauerstärke von bis zu 160 cm gemessen, während sie an der Mauerbasis 120 cm beträgt. Die starken Regenfälle des Sommers 1999 führten zu einer intensiven Durchfeuchtung des Mauerwerks. Die anschließende Hitze der direkten Sonneneinstrahlung nach der Freilegung löste einen Kaolinisierungsprozeß aus, der eine nicht kleine Zahl von Blöcken zu weißem Staub zerfallen ließ. Die Reste des Tores wurden durch eine Ummantelung mit Sandsteinblöcken und reinem Sand gesichert (Abb. 4), die Oberseite wurde regendicht mit Lehmerde abgedeckt. Eine teilweise Rekonstruktion des Tores – Abtragen und Wiedererrichten des Steinmauerwerks, Erhöhung mit Ziegelmauerwerk – ist für die Zukunft geplant.
