DIETER EIGNER

## ARCHITEKTURSONDAGEN DER KAMPAGNE 2000 IN MUSAWWARAT ES SUFRA

### DER HAUPTINGANG DER GROSSEN ANLAGE (TOR E/305)

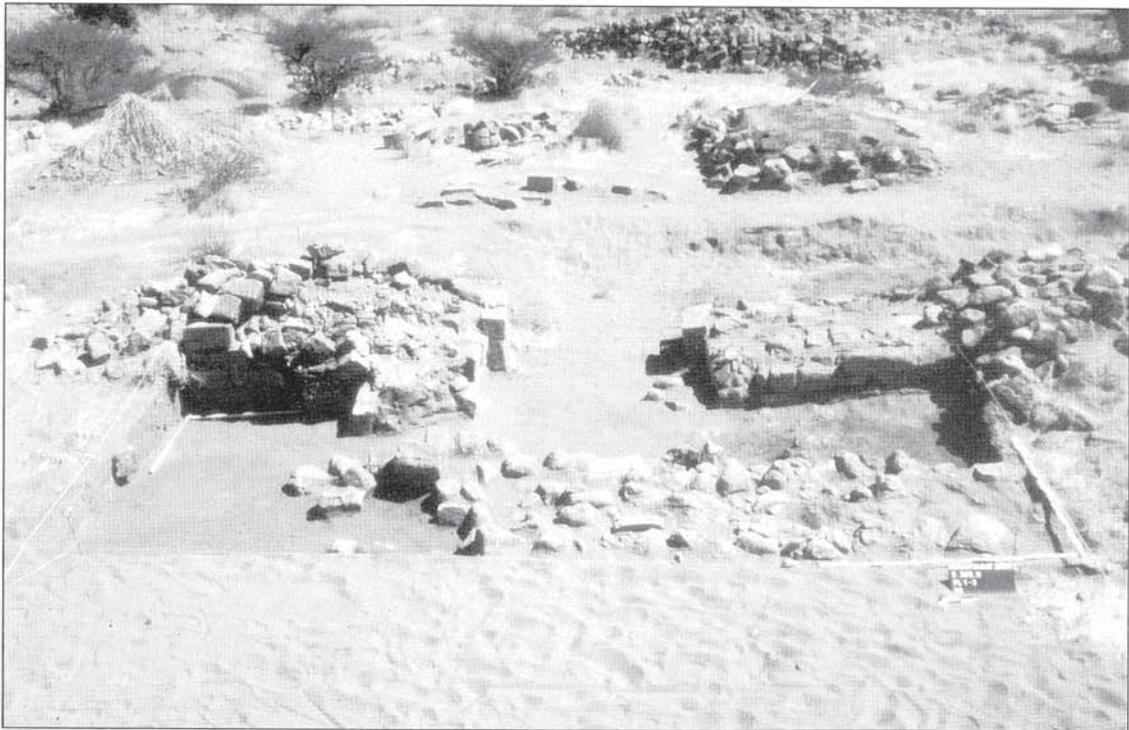
Abb. 1: Das Haupttor der Großen Anlage während der Freilegungsarbeiten der Kampagne 2000, Planum 1 - 2, von Westen gesehen. Im Vordergrund Blockverstoß des Tores, am oberen Bildrand Abraumhalde der Kampagne 1968 (Dia Nr. 2000 - 03/33).

Die Freilegung des Tores in der Kampagne 2000 erfolgte in zwei Phasen und in mehreren Schnitten (Abb. 1), bis das Tor schließlich bis zur Sohle der Fundamentlage, die auf dem gewachsenen Boden ruht, freigelegt war. Es folgte eine exakte Aufnahme mit dem Theodoliten, wobei rund 70 Punkte eingemessen wurden. Zeichnung von Grundriß/Draufsicht (Abb. 2), Ansichten und Schnitten im Maßstab 1:20, fotografische Dokumentation, Beschreibung. Die Dokumentation soll die Grundlage für die zukünftige teilweise Wiedererrichtung des Tores bilden.

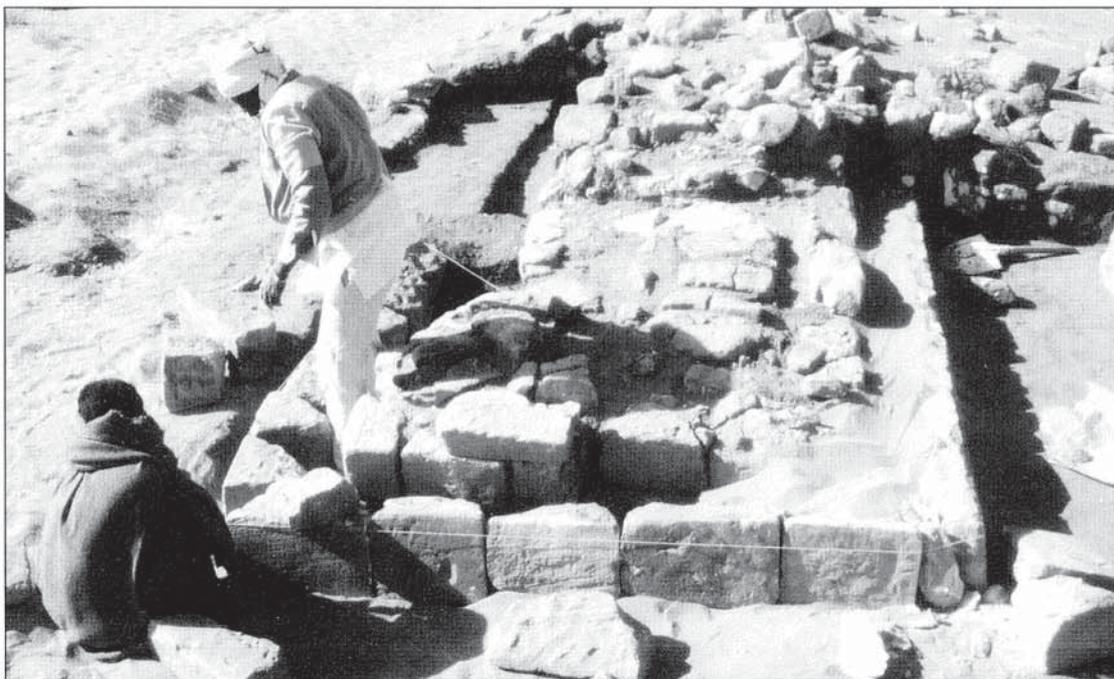
Abb. 4: Schutzmaßnahmen zur Erhaltung der Reste des Haupttores: Ummauerung mit Sandsteinblöcken, Einbettung in reinem Sand (Dia Nr. 2000 - 42/5).

Leider ist der Erhaltungszustand der Reste des Tores sehr schlecht. Der Einsturz des Tores erfolgte vermutlich schon im Altertum, in den noch stehenden Resten wurde der Erdmörtel durch die Regenfälle aufgelöst, was eine gewaltige Ausbauchung des Mauerwerks zur Folge hatte. An der heutigen Oberkante der an das Tor anschließenden Umfassungsmauer wird eine Mauerstärke von bis zu 160 cm gemessen, während sie an der Mauerbasis 120 cm beträgt. Die starken Regenfälle des Sommers 1999 führten zu einer intensiven Durchfeuchtung des Mauerwerks. Die anschließende Hitze der direkten Sonneneinstrahlung nach der Freilegung löste einen Kaolinisierungsprozeß aus, der eine nicht kleine Zahl von Blöcken zu weißem Staub zerfallen ließ. Die Reste des Tores wurden durch eine Ummantelung mit Sandsteinblöcken und reinem Sand gesichert (Abb. 4), die Oberseite wurde regendicht mit Leimerde abgedeckt. Eine teilweise Rekonstruktion des Tores – Abtragen und Wiedererrichten des Steinmauerwerks, Erhöhung mit Ziegelmauerwerk – ist für die Zukunft geplant.
